1. Obiekt
MAGAZYN W ZESPOLE BUDYNKÓW FABRYKI MASZYN ROLNICZYCH
/OB. HOTEL/
WOLSKI I S-KA
167315

3. Miejscowość
LUBLIN

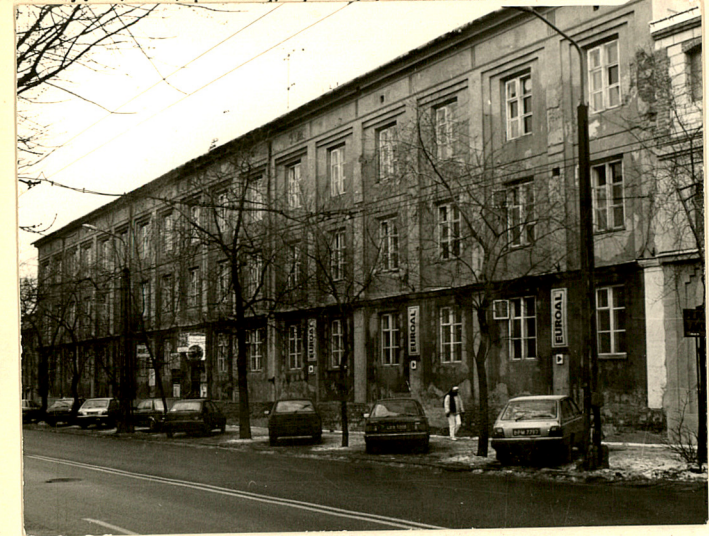
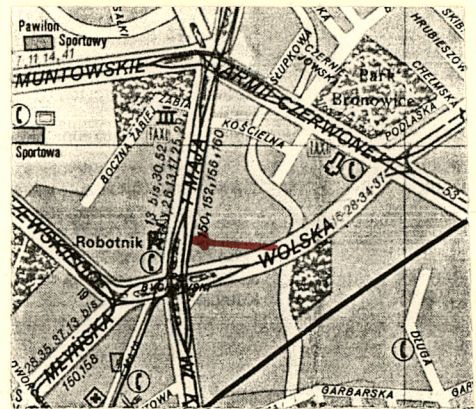
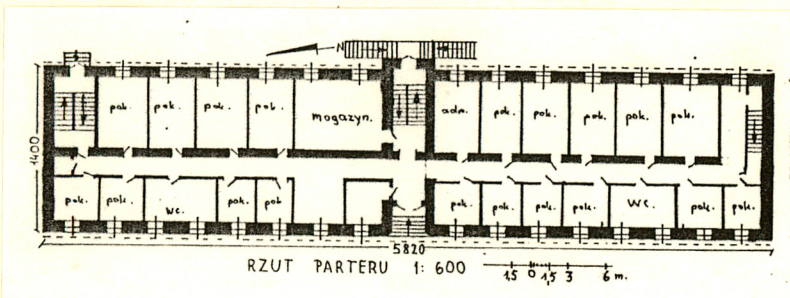
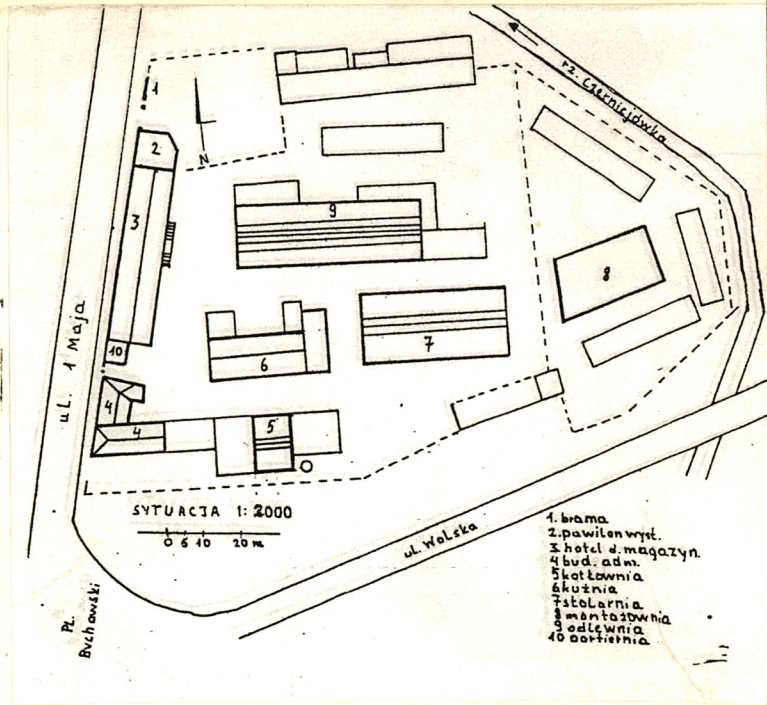
11. Zdjęcia, rzut, przekrój, sytuacja, orientacja

Rzut. Wzniesiony na planie wydłużonego prostokąta. Układ wnętrza obecnie gruntownie przekształcony o dwóch traktach pomieszczeń /pokoje hotelowe/ rozdzielonych korytarzami. Na osi środkowej w trakcie tylnym, występująca nieznacznie ryzalitem klatka schodowa. Pomiędzy I a II p. boczna klatka schodowa w pn. części budynku. Wejście główne w elewacji frontowej od strony ulicy /zach./, tylne w elewacji wsch. od strony podwórza.

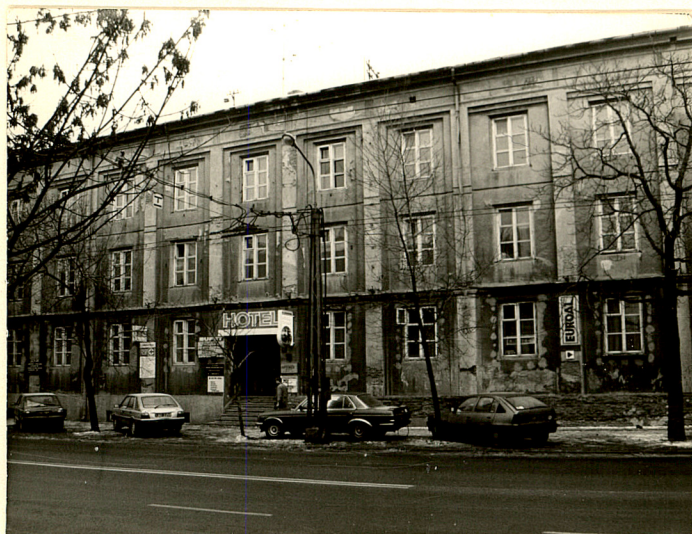
Fot.1 Fragment elewacji frontowej

Elewacje. Elewacja frontowa trzykondygnacyjowa, siedemnastoosiowa, z otworem wejściowym na osi przyziemia umieszczonym w prostokątnej wnęcie. Podziały elewacji o charakterze ramowo-lizenowym. Osie okienne rozdzielone lizenami biegnącymi przez wszystkie kondygnacje. Pomiędzy parterem a I p. gzyms kordonowy; całość zwieńczona rodzajem uproszczonego belkowania z profilowanym gzymsem pod okapem; dołem wyodrębniony cokół.

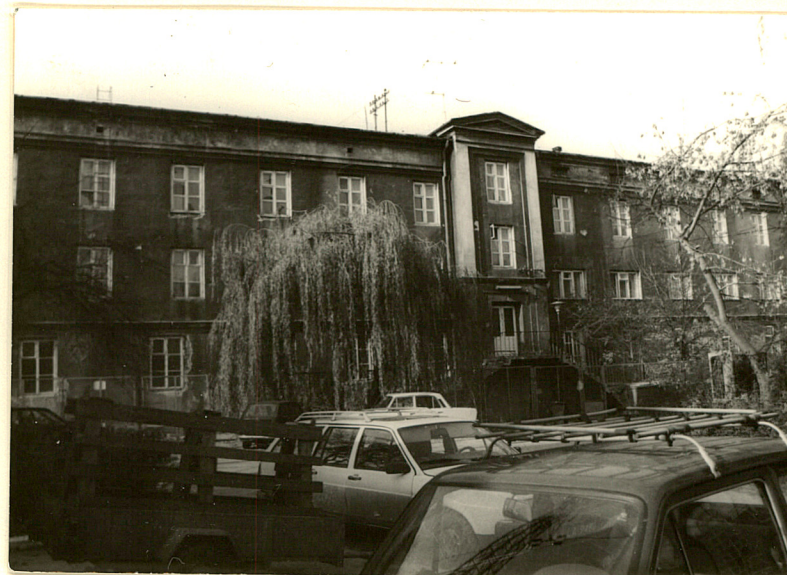
Fot.2 Widok na część środkową elewacji tylnej /wsch./

Elewacja tylna piętnastoosiowa z jednoosiowym ryzalitem pośrodku mieszczącym klatkę schodową dostępną przez wejście na półpiętrze, poprzedzone z zewnątrz wysokimi schodami. Naroża ryzalitu olizenowane, w zwieńczeniu trójkątny, ogzymśowany szczyt, wyniesiony nieco ponad krawędź dachu głównego. W części pn. pod okapem leżące okienka strychowe, umieszczone nad głównymi osiami okiennymi.

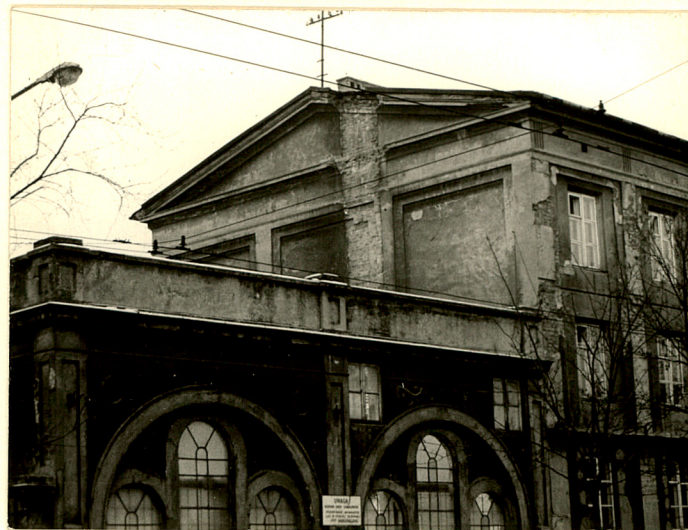
Fot.4 Widok na pn.elewnację szczytową

Elewacje szczytowe /widoczne częściowo/ zakończone trójkątnymi ogzymśowanymi szczytami, ściany o podziałach ramowo-lizenowych, ślepe.
