1. Obiekt  
1678/8 KOTŁOWNIA W ZESPOLE BUDYNKÓW FABRYKI MASZYN  
ROLNICZYCH WOLSKI I S-KA

3. Miejscowość  
LUBLIN

4. Adres  
ul. 1 Maja 14/16  
nr biurowczy

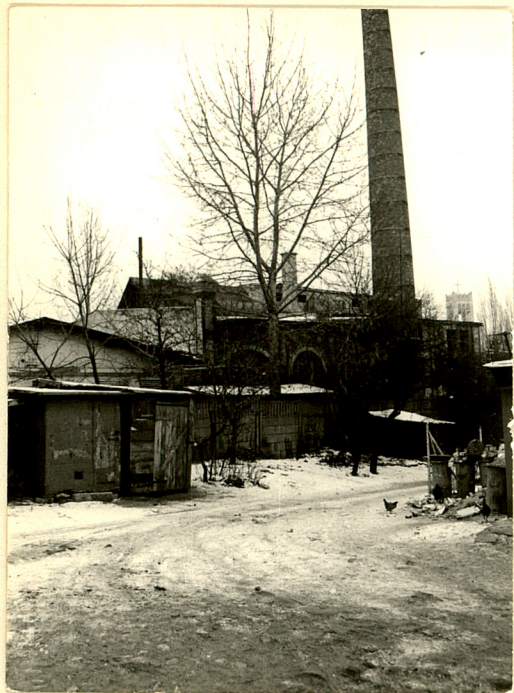
Fot.1 Widok od pd.

Elewacja tylna przepruta na osi zamkniętym koszowo otworem wjazdowym, nad którym

półokrągłe okno; po obu stronach arkadowe płyciny przeprute parami zamkniętych

półokrągłych otworów okiennych /od zach. okna zasłonięte do połowy przybudówką/.

Naroża ujęte filarkami zwieńczonymi sterczynami.

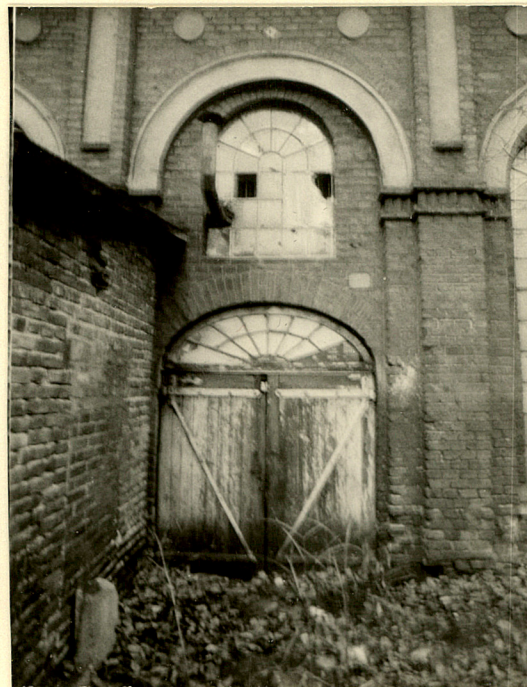
Fot.2 Wejście w elewacji pd.

Stolarka okienna metalowa. Okna podzielone szczeblinami na szereg drobnych kwa-  
ter. Stolarka drzwiowa metalowa /współczesna/ oraz drewniana - od pd. dwu-  
skrzydłowa brama wjazdowa z półokrągłym nadświetlem o dekoracyjnych podziałach.
