Kamienica

LUBLIN

4. Adres Rynek 18,

2. Obiekt (nazwa jak w karcie)
KAMIENICA ul. RYNEK 18

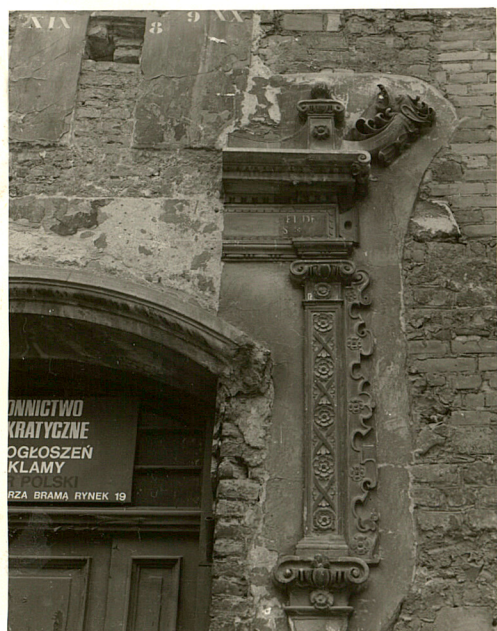
FRAGMENT PORTALU ODKRYTY W 1965r.

W 1965 roku rozebrano skośne oskarpowanie murów przyziemia i odsłonięto fragment manierystycznego portalu /częściowo zrekonstruowanego/ oraz renesansowe opracowanie kamienne obramień okiennych.

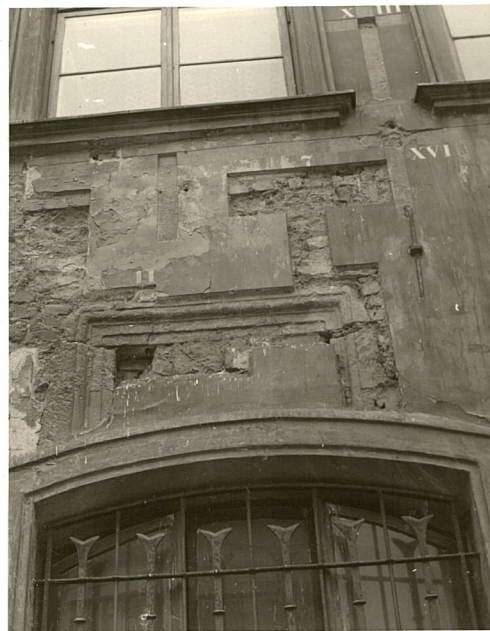
OBRAMIENIE OKIENNE /fragment/odkr. 1965r.

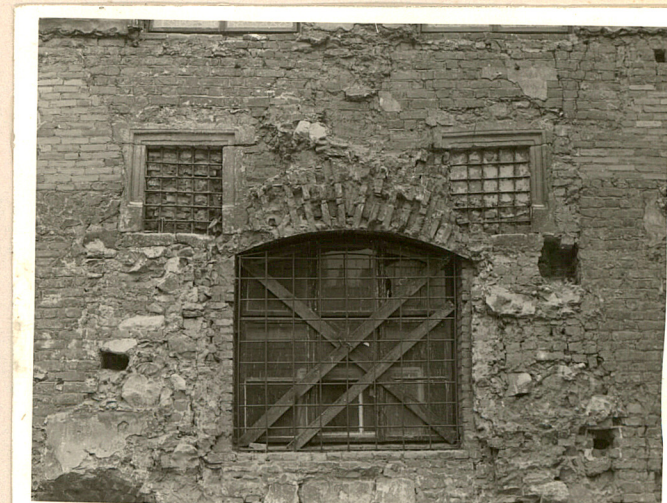
FRAGMENT ELEWACJI FRONT. PO ROZEBR. SKARPY
