DOM MIESZKALNY /KAMIENICA/

dom lub. - staszica 27

ZAMOŚĆ

ul. Żeromskiego 26

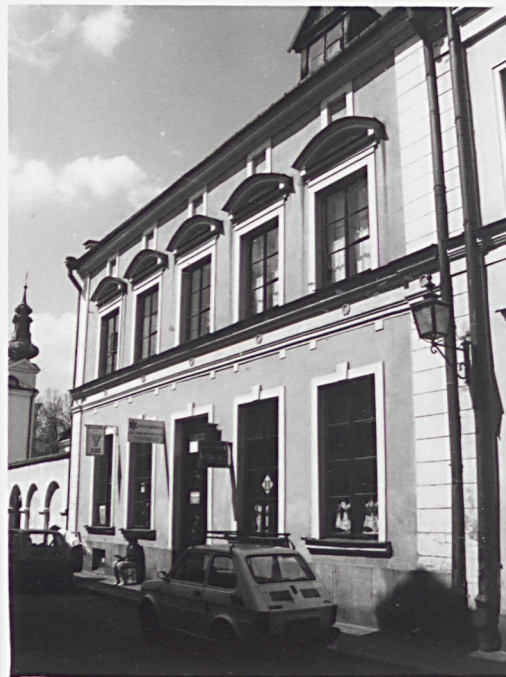
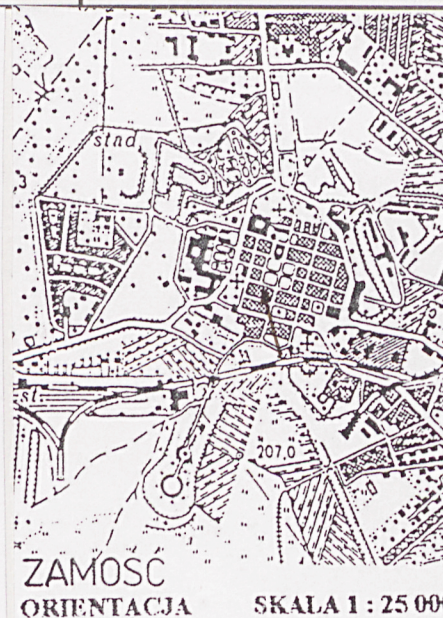
11. Zdjęcia, rzut, przekrój, sytuacja, orientacja

Rzut. Kamienica założona na planie prostokąta, półtoratraktowa - z głębszym traktem od frontu i płytkim od tyłu; trójdzielna - z sienią przelotową pośrodku, z której wejście na klatkę schodową. Pierwotnie parter skomunikowany z oficyną boczną. Oficyna jednotraktowa z wejściami od podwórza w zach. Układ wnętrza na piętrze zbliżony do parteru, w części zach. wtórnie podzielony na mniejsze pomieszczenia. Obecnie, poprzez oficynę, połączony z pomieszczeniami na piętrze kamienicy Staszica 27 (całość użytk. przych. lekarska).

Bryła. Budynek dwukondygnacyjny, podpiwniczony, z użytkowym poddaszem. Nakryty dachem dwuspadowym. Od pn.-zach. dwukondygnacyjna oficyna pod dachem pulpitowym.

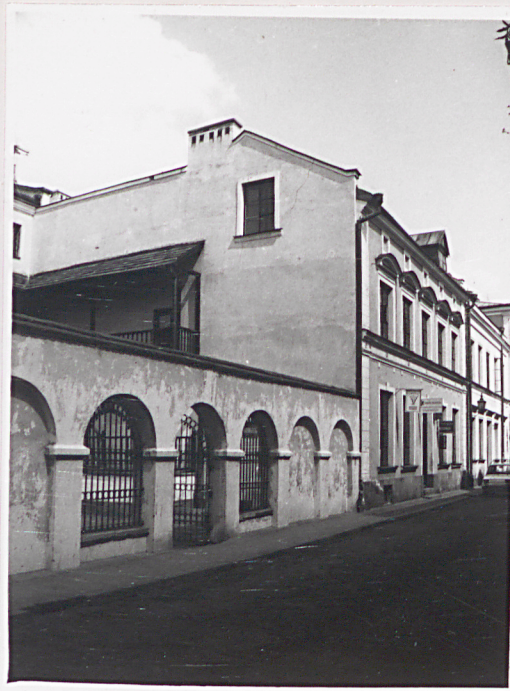
1.

Elewacje. Elewacja frontowa dwukondygnacyjna, pięcioosiowa, symetryczna. Dołem cokół wyłożony kamiennymi płytami. Na osi przyziemia prostokątny otwór wejściowy, po bokach otwory okienne; na piętrze pięć prostokątnych okien. Naroża elewacji ujęte boniowanymi lizenami. Kondygnacje oddzielone rodzajem uproszczonego belkowania składającego się z profilowanego listwowania, gładkiego fryzu z niewielkimi kolistymi plakietkami umieszczonymi na osiach okiennych i profilowanego gzymsu na wysokości parapetów okien I p.;

- Fot. 1 Widok od pd.-zach.  
 Fot. 2 Drzwi w elewacji frontowej  
 Fot. 3 Elewacja zach.  
 Fot. 4 Elewacja pn. (od podwórza)  
 Fot. 5 Elewacja wsch. oficyny

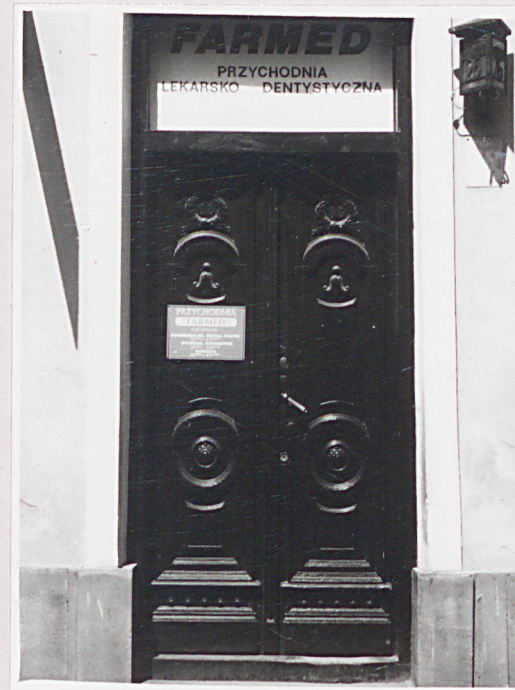
2.

Stolarka okienna i drzwiowa drewniana. Drzwi zewnętrzne dwuskrzydłowe z nadświetlami; od frontu zdobione dekoracją snycerską (por. elewacje), od podwórka nabijane klepkami. Drzwi wewnętrzne jedno- i dwuskrzydłowe, płycinowe. Okna ościeżnicowe, dwuskrzydłowe, ośmiokwaterowe (parter elew. frontowej) oraz sześciokwaterowe.
