DOM MIESZKALNY / KAMIENICA /

pocz. XVII w.

ZAMOŚĆ

ul. Staszica 35

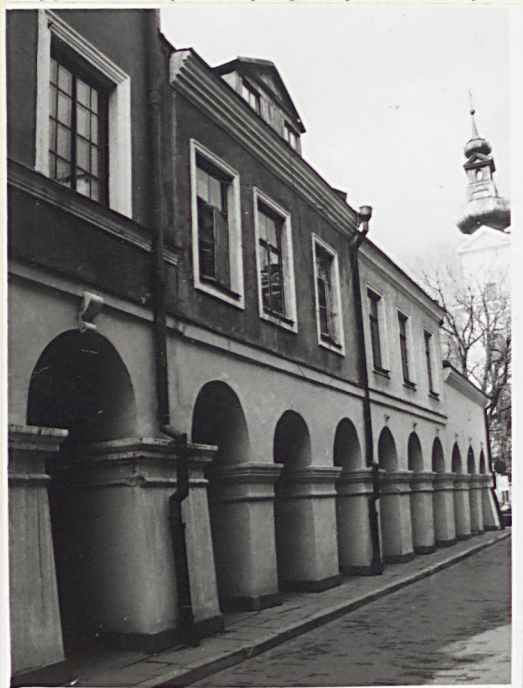
RZUT PRZYZIEMIA 1:200

Rzut. Plan kamienicy częściowo nieregularny, będący wynikiem kilku faz budowlanych. Założona na planie wydłużonego prostokąta z trójarkadowym podcieniem w przyziemiu elewacji frontowej. Układ wnętrza trzytraktowy, trójdzielny z sienią na osi traktu frontowego i środkowego, skracającą tzw. "przechoodem na podwórze" w trakcie tylnym. W części wsch. traktu środkowego zlokalizowana wtórnie klatka schodowa. W trakcie tylnym od zach. wysunięta ryzalitowo ku pd. wielka izba. W części zach. pomieszczenia traktu frontowego i środkowego połączone wtórnie w jedną całość. Pierwotnie każde z pomieszczeń skomunikowane z sienią, obecnie część otworów zamurowana. Na piętrze układ wnętrz trzy-

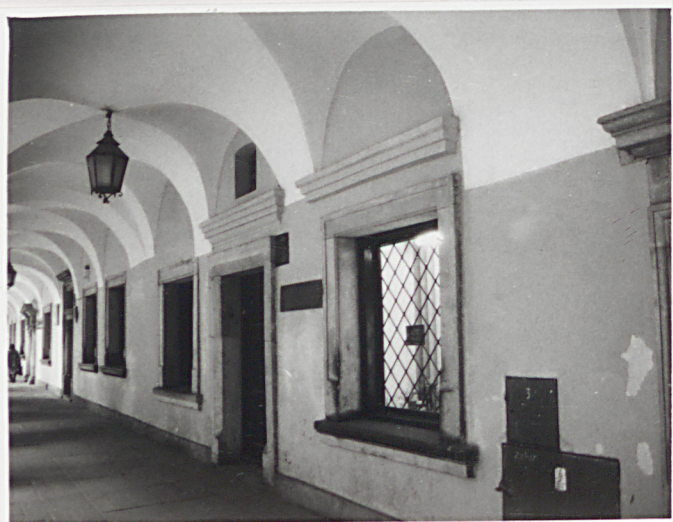
Fot. 1 Widok na elewację frontową - pod podcieniem.

Elewacje. Elewacja frontowa dwukondygnacyjna, trójosiowa. Kondygnacje oddzielone prostym gzymsem kordonowym, całość zwieńczona uskokowo profilowanym /składającym się z listew i ćwierćwałka/ gzymsem koronującym. W dolnej kondygnacji arkadowy podcień o półkoliście zamkniętych arkadach wspartych na prostokątnych filarach z impostami. Sciana pod podcieniem przepruta na osi prostokątnym otworem wejściowym, po bokach którego prostokątne okna witrynowe. Wejście ujęte skromnym portalem składającym się z kamiennej opaski o lekko fazowanych krawędziach wewnętrznych i nadproża w formie uskokowo profilowanego odcinka gzymsu. Otwory okienne ujęte analogicznymi kamiennymi opaskami, okno zach. zwieńczone odcinkiem gzymsu. Nad wejściem niewielkie prostokątne okienko o charakterze nadświetla. Kondygnacja górna przepruta trzema otworami okiennymi ujętymi niezależnie profilowanymi tynkowymi opaskami. Dolna kondygnacja /podcień/ pokryta tynkiem w kolorze jasnoszarym, górna pomalowana na zielono, detal architektoniczny w kolorze jasnoszarym.

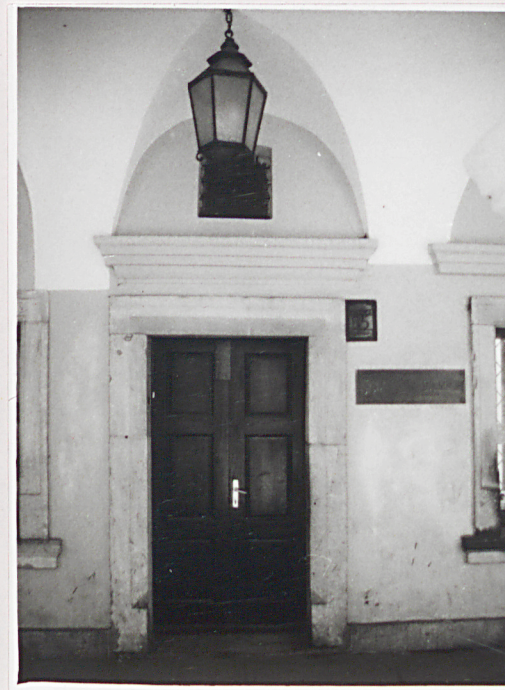
Fot. 2 Wejście główne w elewacji frontowej.

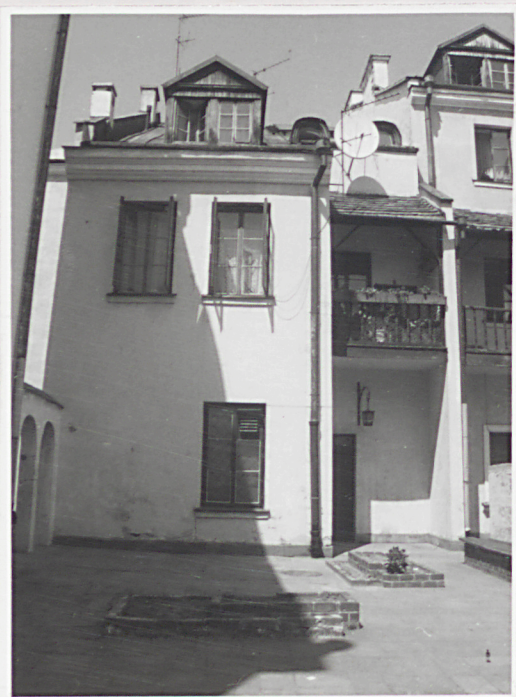
Fot. 3 Elewacja tylna /pd./

<p>20. Najpilniejsze postulaty konserwatorskie</p> <p>Remont elewacji tylnej, naprawa rynien.</p>

Elewacja tylna dwukondygnacyjna, trójosiowa, niesymetryczna. Część zach. silnie zryzalitowana, dwuosiowa, część wsch. cofnięta - jednoosiowa z gankiem na piętrze. Partie zach. zwieńczona gzymsem koronującym analogicznym jak w elewacji frontowej.

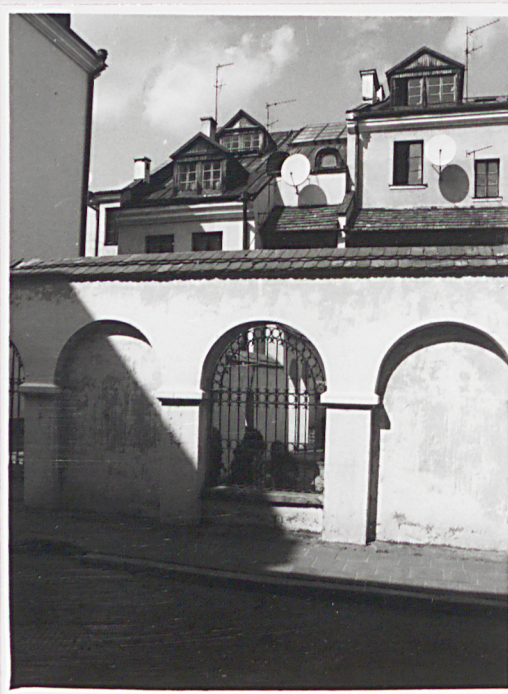
Fot. 4 Widok na kamienicę nr 35 (od lewej) od strony ul. Żeromskiego.

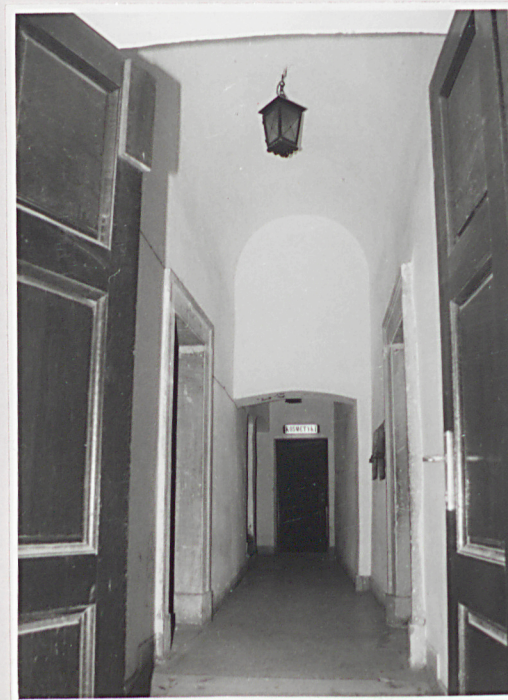
Fot. 5 Sienć od str. wejścia głównego.
