DOM MIESZKALNY /KAMIEŃCA/

pocz. XVII w.

ZAMOŚĆ

ul. Staszica 39

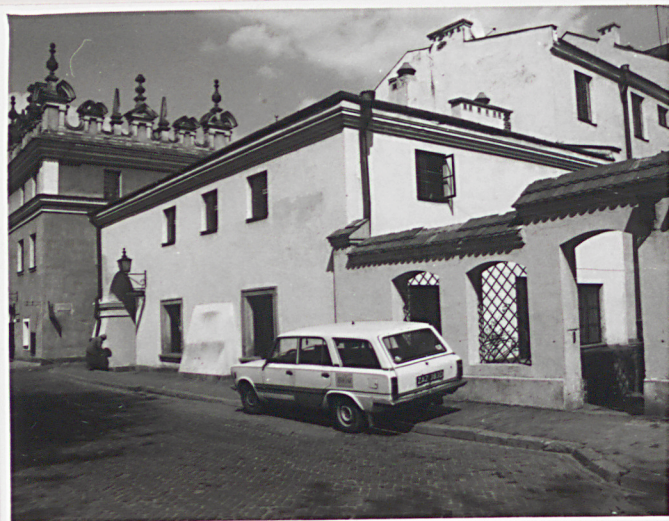
Fot. 1 Widok od pd.-zach.

Elewacja zach. dwukondygnacyjowa, asymetryczna. W części pn. arkada prowadząca do podcienia. W parterze prostokątne okna witrynowe w kamiennych obramieniach analogicznych jak w elewacji frontowej; pomiędzy oknami skarpa. Górna kondygnacja o charakterze mezzanina, przepruta trzema okienkami bez obramień.

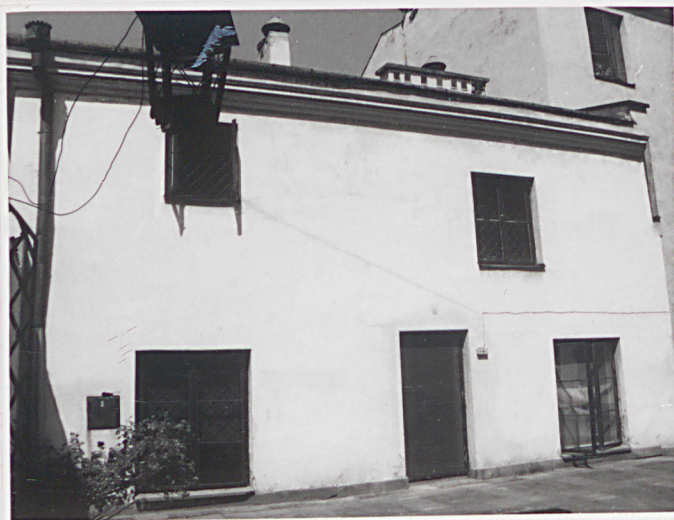
Fot. 2 Elewacja pd.

Elewacja tylna dwukondygnacyjowa, trójosiowa, asymetryczna. Na osi przyziemia otwór wejściowy, po bokach dwa otwory okienne. Kondygnacja górna z dwoma niewielkimi okienkami.

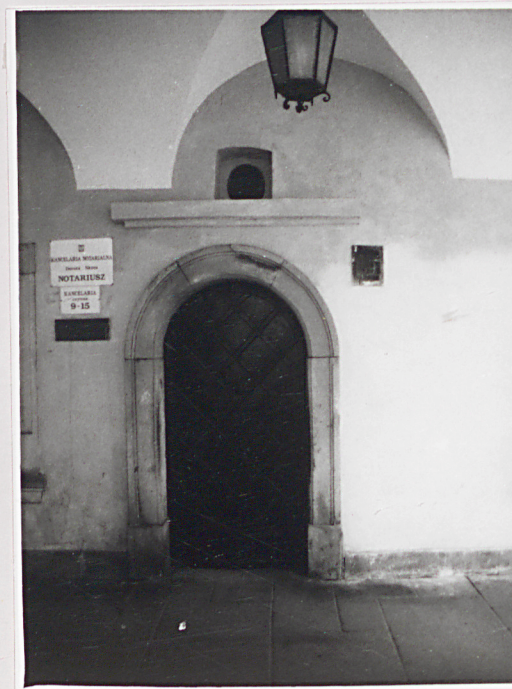
Fot. 3 Portal w elewacji frontowej

Ściana pod podcieniem przepruta półkoliście zamkniętym otworem wejściowym, ujętym skromnie profilowaną kamienną opaską; powyżej prosty odcinek gzymsu, nad którym niewielkie nadświetle w formie koła umieszczonego w prostokątnej wnęce.
