KAMIENICA - ŁAŹNIA ŻYDOWSKA

po 1877 r.

Z A M O Ś Ć

Zamość ul. Zamenhoffa 5/d.12; 3/
231

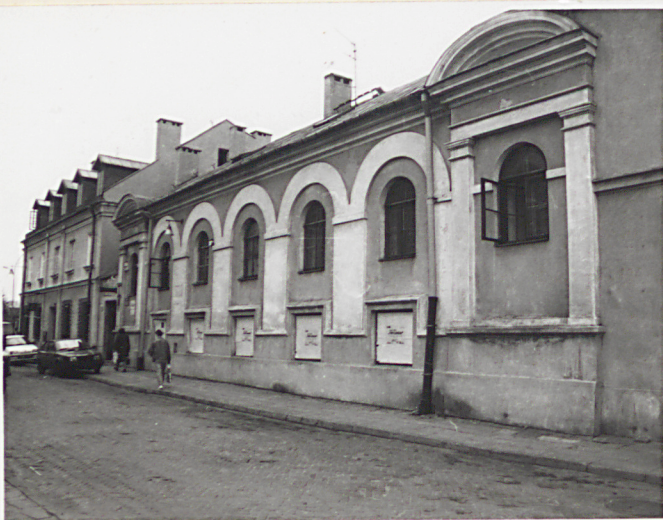
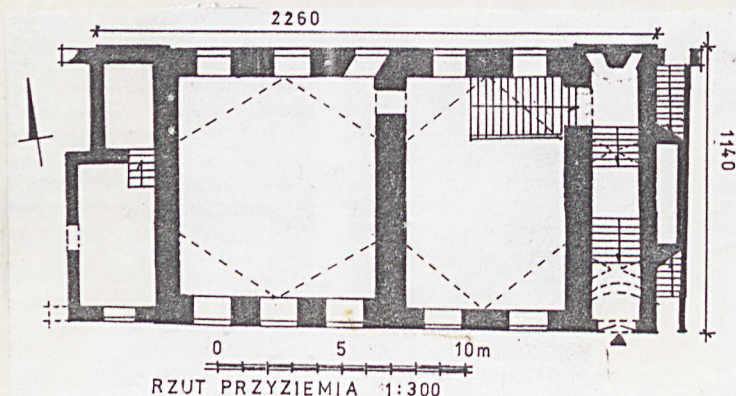
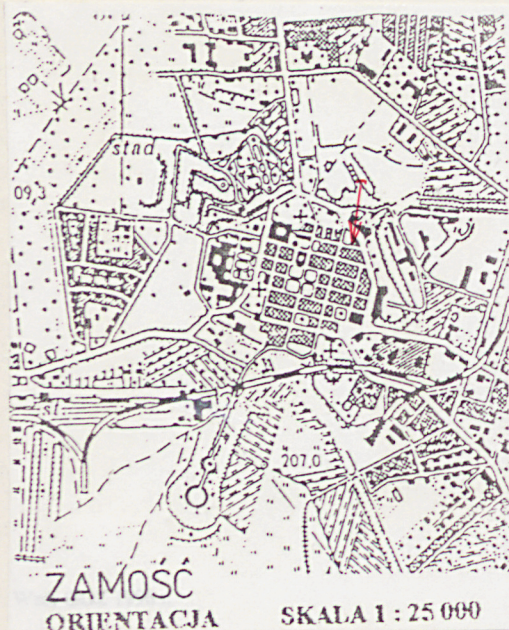
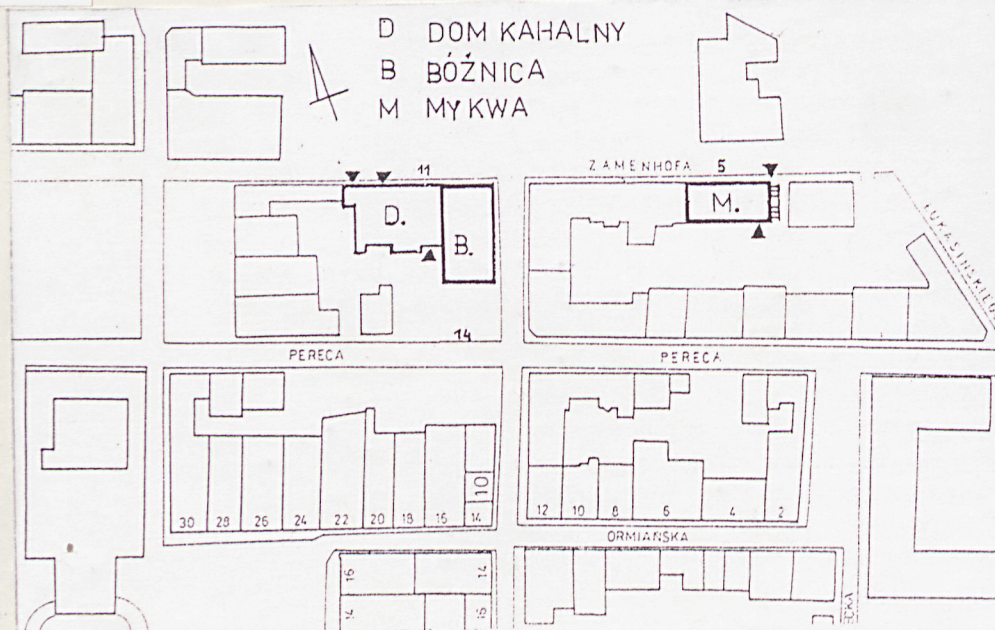
11. Zdjęcia, rzut, przekrój, sytuacja, orientacja

SYTUACJA. Kamienica usytuowana od zach. w zabudowie zwartej, po środku pierzei bloku XVII, kalenicowo wzdłuż ulicy Zamenhoffa.

RZUT. Budynek założony na planie wydłużonego prostokąta. Kondygnacja piwniczna /d. basen rytualny/ z wejściem w pd.-wsch. narożu /d. od frontu - od pn. - wsch./. Wnętrze częściowo przekształcone. Korytarz w dół po jednobiegowych schodach przerywanych podestem wiedzie do głęboko osadzonej obszernej kwadratowej sali /niegdyś z basenem do kąpieli rytualnych/ poprzecinanej mniejszymi wtórnie podzielonymi pomieszczeniami. Od zach. pomieszczenia dostępne od str. bramy będącej powiązaniem z sąsiednią kamienicą. Kondygnacja wysokiego parteru gruntownie przekształcona, obecnie o układzie korytarzowym, z dwoma traktami pomieszczeń - od frontu i od podwórza /od pn. i pd./.

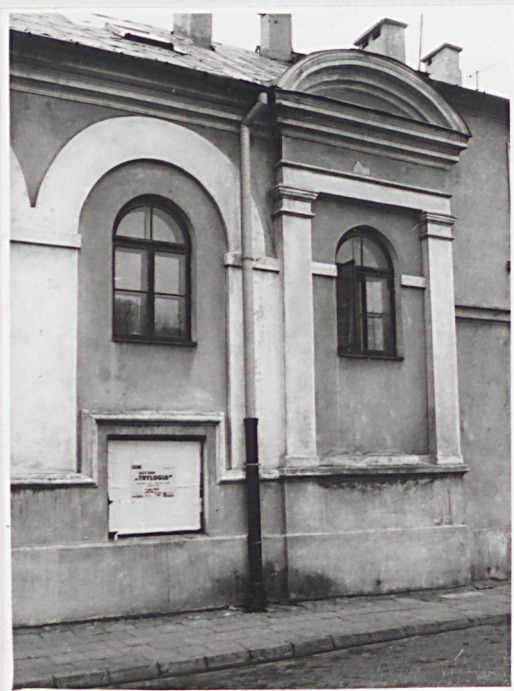
Fot.1 Fragment elewacji frontowej.

ELEWACJE Frontowa. Siedmioosiowa, regularna. Nad wysokim cokołem wyłamujący się gzyms ujmujący kwadratowe otwory okienne. Wyżej rytm ślepych arkad wspartych na lizenach - pilastrach i okna półkoliście zamknięte. Całość wieńczy wydatny gzyms koronujący. Skrajne osie zaakcentowane pozornymi ryzalitami ujętymi pilastrami dźwigającymi belkowanie i cwiećkoliste przyczółki. Sześciooosiowa /skrajna oś zach. ujednolicona z sąsiednią kamienicą/ z wyłamującym się gzymsem cokołowym ujmującym kwadratowe otwory okienne. Na osi skrajnej od wsch. prostokątne wejście do części piwnicznej. **EL. wsch.** Asymetryczna, z otworem drzwiowym na osi i schodami przylegającymi do ściany szczytowej.

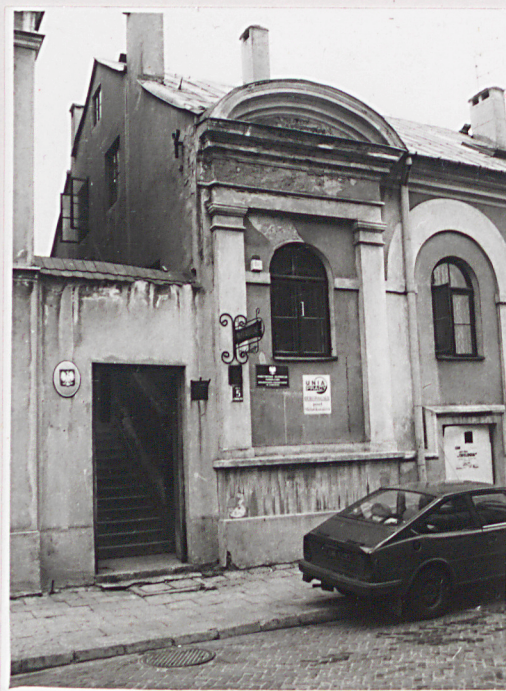
Fot.2 Widok na elewację wsch.

BRYŁA. Dwukondygnacyjowa, podpiwniczona z mieszkalnym poddaszem nakryta dachem dwuspadowym. Od str. wsch. do ściany szczytowej przylegają schodki.
