1. Obiekt <sup>SS. KARMELITANEK BOSZYCH, ob.</sup>  
DOM KAPELANA W ZESPOLE KLASZTORNYM OO. KARMELITOW BOSZYCH  
W LUBLINIE

3. Miejscowosc  
L U B L I N

11. Zdjecia, rzut, przekroj, sytuacja, orientacja

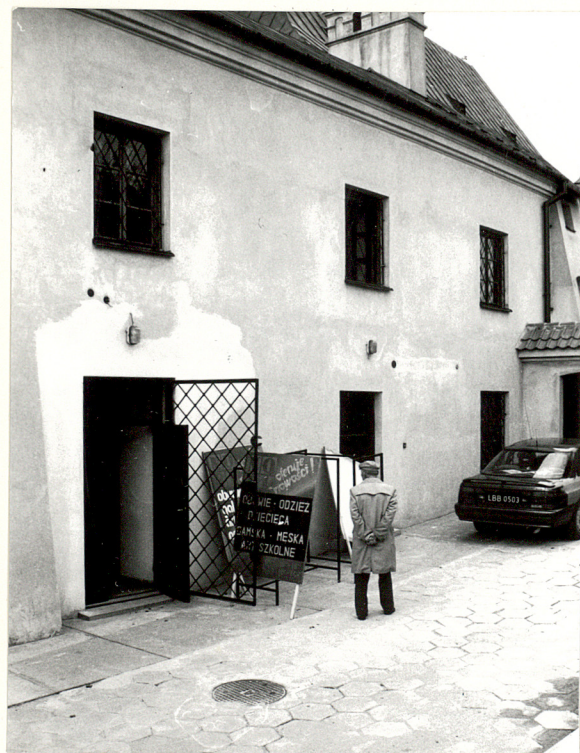
Elewacja północna

Elewacja półn. - czteroosiowa, dwie pary drzwi umieszczone na środkowych osiach dolnej kondygnacji; 6 okien - 2 na skrajnych osiach dolnej kond. i 4 na kond. górnej.

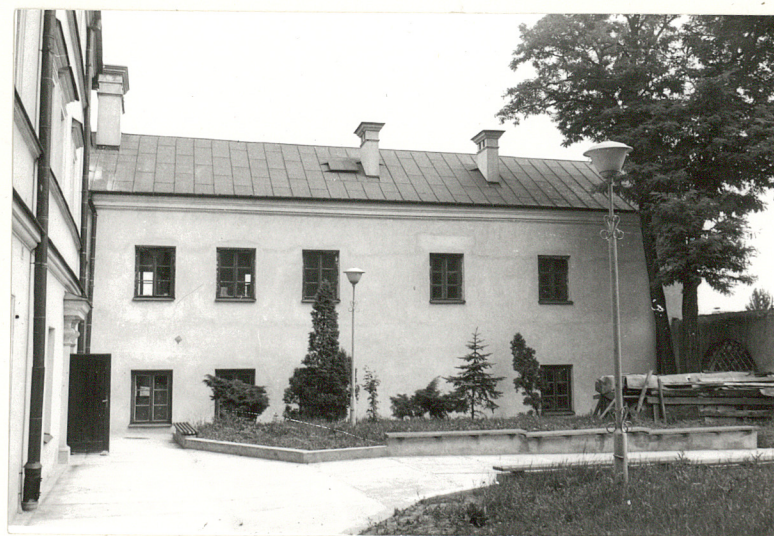
Elewacja południowa - pięcioosiowa, osie rozmieszczone niesymetrycznie - trzy w zachodniej części elewacji /6 okien, po trzy na każdej kondygnacji/ i dwie szerzej rozstawione we wschodniej /3 okna - brak okna na dolnej kondygnacji w centralnej części budynku/.

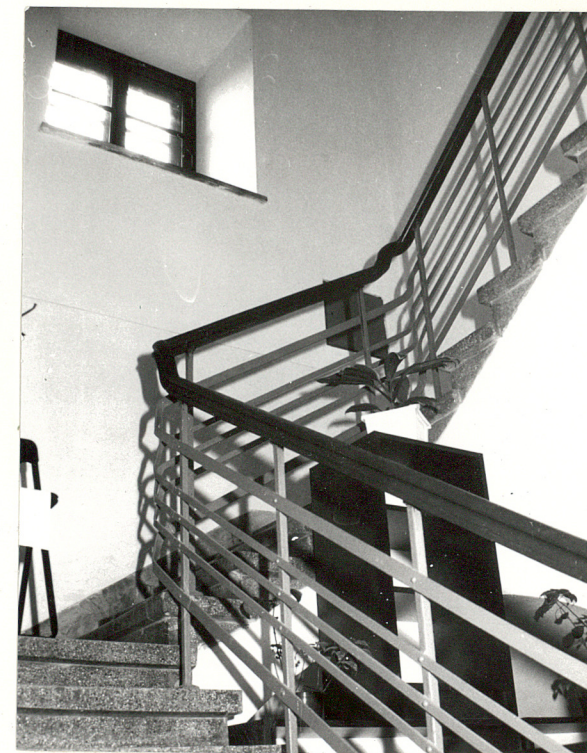
Klatka schodowa

Schody łamane, trójbiegowe z podestami, murowane, stopnie lastrykowe, balustrada metalowa.

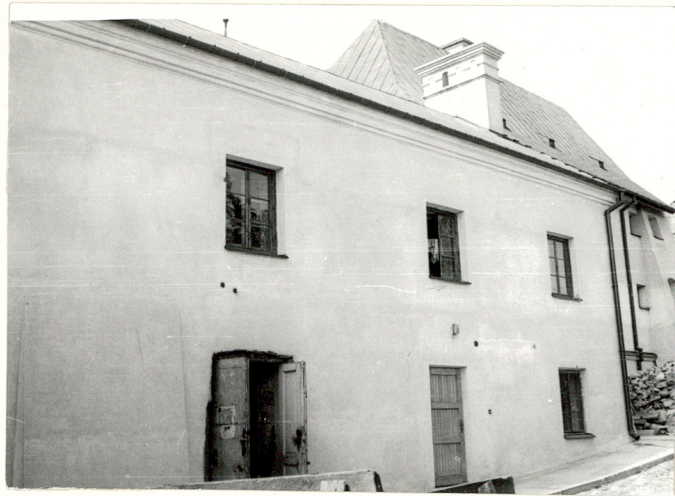
Elewacja północna - stan bezpośrednio przed remontem
