## KARTA EWIDENCYJNA ZABYTEKÓW ARCHITEKTURY I BUDOWNICTWA

1618/2  
DZWONNICA w zespole kościoła i klasztoru karmelitów trzewickich

1742 r.

L U B L I N

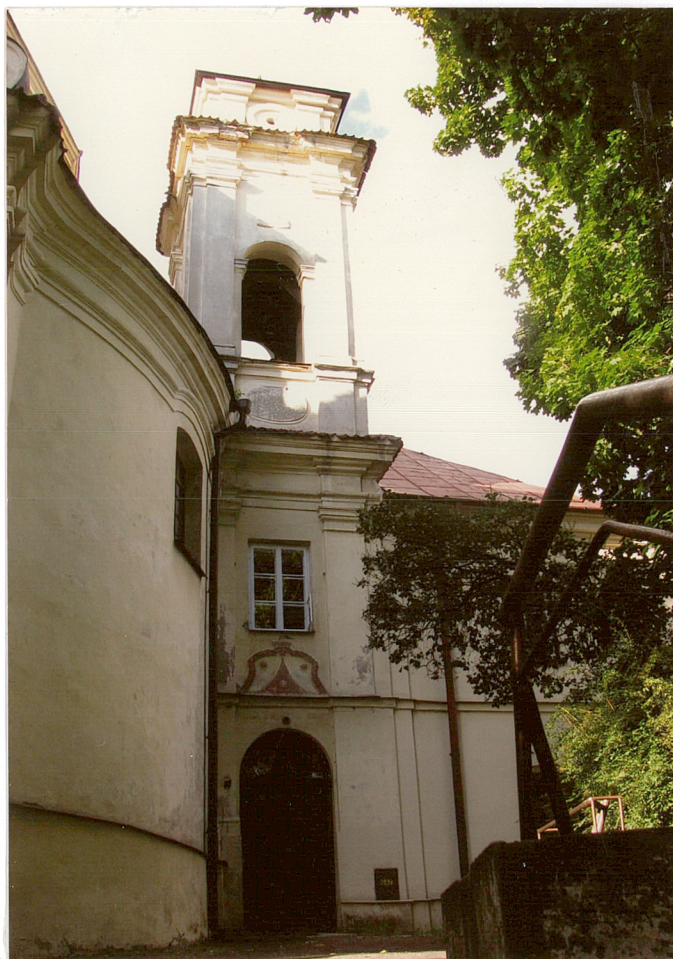
**Rzut i bryła:** Właściwa dzwonnica ponad d. skrzydłem klasztornym założona jest na kwadracie, dwukondygnacyjowa; z nich dolna kondygnacja latarniowa, przepruta wysokimi, półkolistymi arkadami dzwonnicejmi bez stolarszczyzny; górna kondygnacja niska, stanowiąca podbudowę hełmu, zwęża się ku górze za pomocą esowatego kształtu ścian, w zwieńczeniu niski hełm cebulkowato- namiotowy.

**Elewacje:** Dzwonnica na szerokość jednej osi otworów wyodrębniona jest pseudopilastrami z reszty d. skrzydła klasztornego, na parterze znajduje się w niej półkolisty otwór wejściowy /nieużytkowany/, bez obramienia, opatrzony dwuskrzydłowymi drzwiami płycinowymi z oszklonym nadświetlem o wachlarzowym układzie szprosów. Nad otworem imitacja barokowego zwieńczenia w postaci girlandy, motywu kotarowego i 3 gwiazd /herb zakonu karmelickiego/ – wykonane prymitywnie w narzucie, pomalowane w kolorze wiśniowym. Powyżej prostokątne okno bez obramienia - jak pozostałe okna skrzydeł klasztoru na I piętrze

Dolna kondygnacja właściwej dzwonnicy z pseudopilastrami na narożach i wydatnym profilowanym gzymsem w zwieńczeniu; arkady dzwonnice bez obramienia, jedynie powyżej na osi motyw muszli, wachlarzowaty, wykonany w narzucie, a poniżej, w partii cokołowej arkady motyw gładkiej, leżącej, owalnej plakietki.

W górnej kondygnacji dzwonnicy opilastrowanie na narożach zakłębione esowato, zgodnie z ukształtowaniem ścian, pomiędzy pilasterkami ślepe okulusy w nieprofilowanej opasce. W zwieńczeniu hełmu resztką drewn. sterczyny.

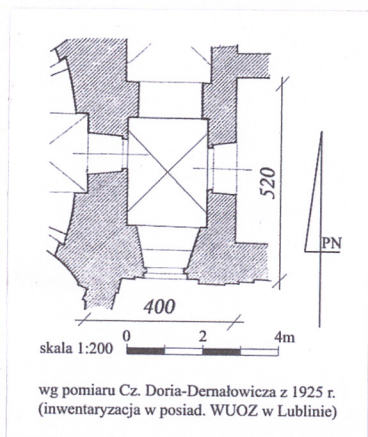
2

1. Dzwonnica, widok ogólny od pld.
2. Dzwonnica, kondygnacja latarniowa
3. Dzwonnica, kondygnacja górna
4. Dzwonnica, wejście do d. furty na parterze
5. Dzwonnica, wnętrze d. furty na parterze
6. Dzwonnica, sklepienie w d. furcie
7. Dzwonnica, wnętrze WC w d. furcie

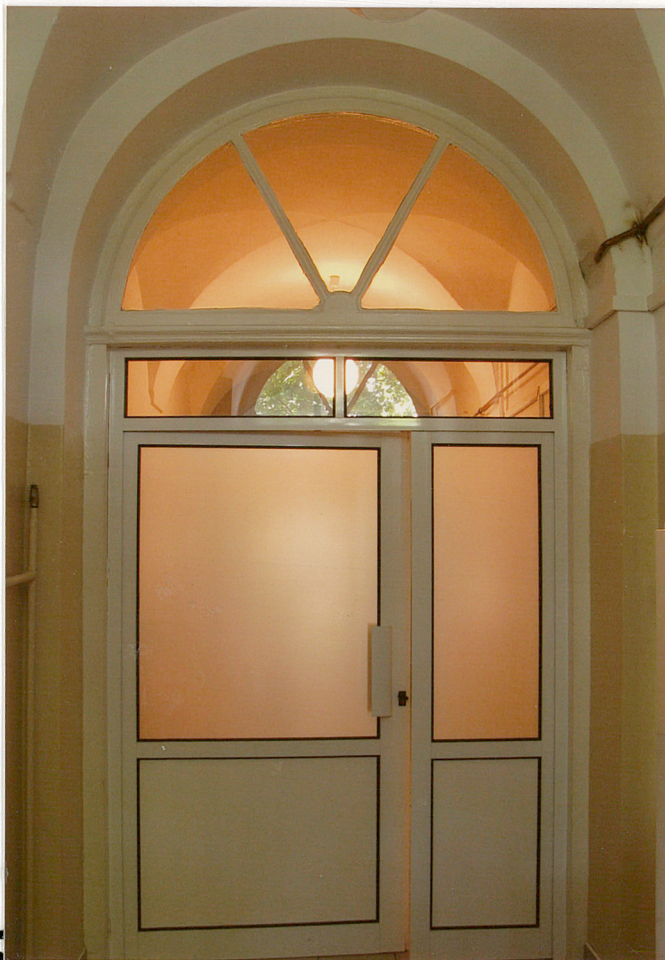
5

**Wnętrze:** w każdej kondygnacji jednoprzestrzenne,; na parterze sklepienie kolebkowo /d. wejście do klasztoru/, na I p. wyższe, sklepienie żagielkowo, służące jako przedsionek OIOM-u, z wydzielonym współcześnie pomieszczeniem WC. Powyżej ślepa kondygnacja stanowiąca konstrukcyjny cokół pod właściwą dzwonnice, niedostępna od strony strychu klasztornego. Właściwa kondygnacja dzwonnicej latarniowa, otwarta półkolistymi arkadami, niesklepiena, z drewnianą konstrukcją nośną do zawieszenia dzwonu.
