1. Obiekt  
KAMIENICA

2. Czas powstania  
koniec XVIII wieku

3. Miejscowość  
Lublin  
*Lubańska*

4. Adres *ul. Rady Delegatów 1*  
*/dawniej ul. Nowa 1/.*  
nr hipoteczny [REDACTED]

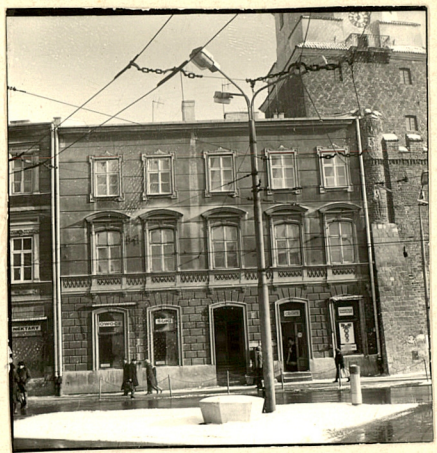
11. Zdjęcia, plan sytuacyjny, rzuty

Kamienica w zabudowie zwartej, przylega do Bramy Krakowskiej, dwupiętrowa, podpiwniczona, z krótką oficyną boczną i małym podwórkim od strony ul. Szambelańskiej. Kamienica dwutraktowa, z sienią na osi sklepioną kolebką z gurtami. Klatka schodowa oświetlona bocznie. Spod schodów wyjście na podwórze. Na I-szym piętrze wyjście na nowsze ganki murowane, obiegające tylną elewację. Stropy płaskie.

Elewacja frontowa pięcioosiowa, o boniowanym parterze, rozcłonkowana pasem fryzu, w którym podokienniki okien I-szego piętra ujętych wpłaskie obramienia, z półkolistymi tympanonikami. Okna na II piętrze w obramieniach uszakowanych.
