K O S C I Ó Ł P.W. ŚW. KAZIMIERZA W ZESPOLE KLASZTORNYM O.O. RE-
FORMATÓW (OB.BUDYNEK PRODUKCYJNY W ZESPOLE ZABUDOWY BROWARU)

L U B L I N

4. Adres ul. Bernardyńska 15
20-109 Lublin

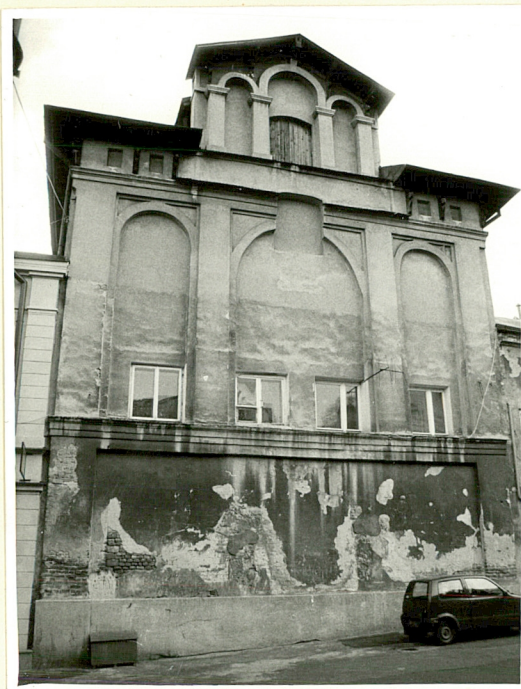
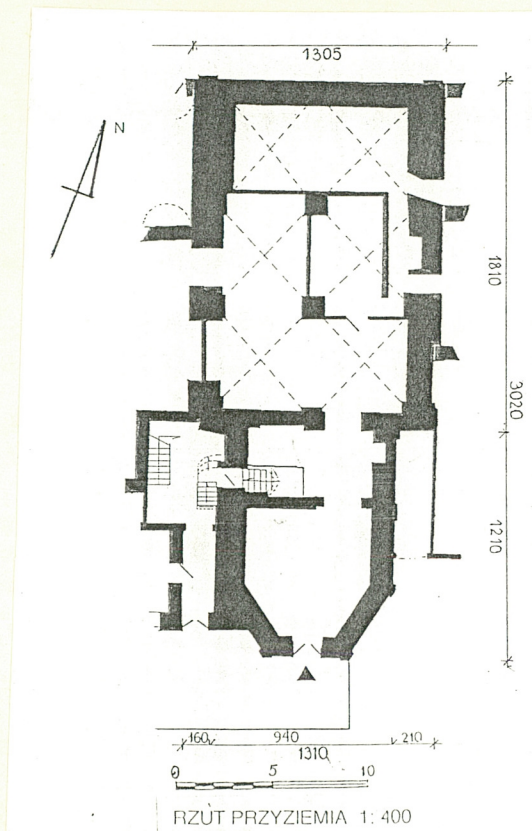
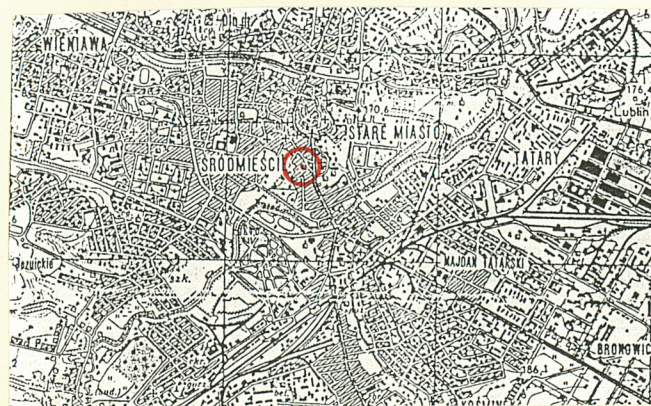
11. Zdjęcia, rzut, przekrój, sytuacja, orientacja

Sytuacja. Dawny kościół posadowiony jest po zach. stronie ul. Bernardyńskiej w odległ. ok. 15m. Usytuowany równolegle do ulicy, prezbiterium zwrócony na pd. z niewielkim odchyleniem ku wsch. Położony w centrum zespołu zabudowań, na które składają się d. budynek klasztoru oraz produkcyjne, mieszkalne i administracyjne obiekty browaru. Do ściany zach. kościoła przylega czworobok d. klasztoru, do wsch. usytuowany w pierzei ulicy budynek mieszkalno-produkcyjny. Przed fasadą kościoła dziedziniec otoczony od pn, wsch. i zach. oficynami mieszkalnymi; od strony prezbiterium dziedziniec otoczony zabudowaniami produkcyjnymi i biurowymi.

Rzut i bryła. W swojej pierwotnej formie kościół składał się z prostokątnego, jednonawowego korpusu poprzedzonego niewielką kruchtą od pn. oraz nieco niższego i węższego, zamkniętego trójbocznie prezbiterium. Obecnie wnętrze podzielone na trzy kondygnacje, z których każda posiada odmienny układ pomieszczeń dostosowany do pełnionych funkcji. Na parterze d. korpusu nawowego hala produkcyjna podzielona na trzy przęsła usytuowanymi pośrodku filarami wspierającymi sklepienie. Pomiędzy filarami a ścianami wstawione ścianki działowe. Parter dostępny przez wejście w pd. ścianie prezbiterium oraz skomunikowany z pomieszczeniami produkcyjnymi usytuowanymi w budynku przylegającym do ściany wsch. oraz połączony z halą produkcyjną utworzoną w miejscu d. wirydarza (od zach.). Piętro dostępne za pomocą klatki schodowej usytuowanej w d. pn. skrzydle klasztornym oraz w skrzydle pd. Na piętrze - w części pn. pomieszczenia mieszkalne w dwóch traktach oddzielone korytarzem od usytuowanych w części środkowej korytarz. Na piętrze w części pd. laboratorium dostępne odrębną klatką schodową. Kondygnacja trzecia o charakterze poddasza.

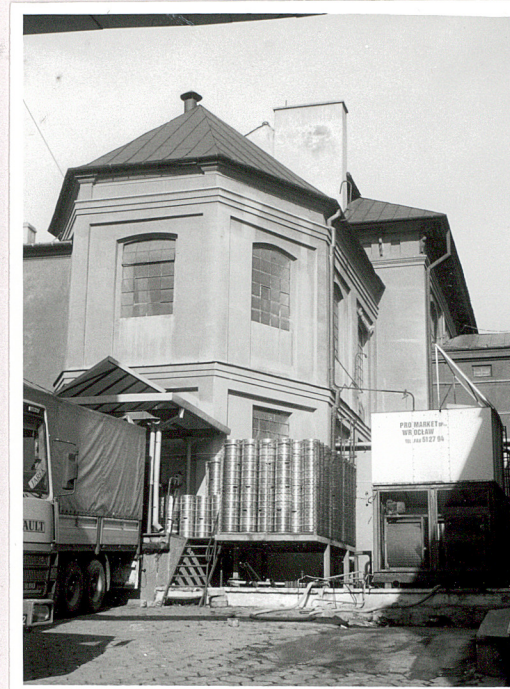
Fot 1 Widok na prezbiterium.

Elewacje prezbiterium dwukondygnacyjne o jednakowych podziałach ramowych. Przeprute w górnej kondygnacji zamkniętymi odcinkowo otworami okiennymi; w dolnej okna prostokątne i otwór wejściowy na osi. Ściana zach. w znacznej części zasłonięta budynkiem oficyny.

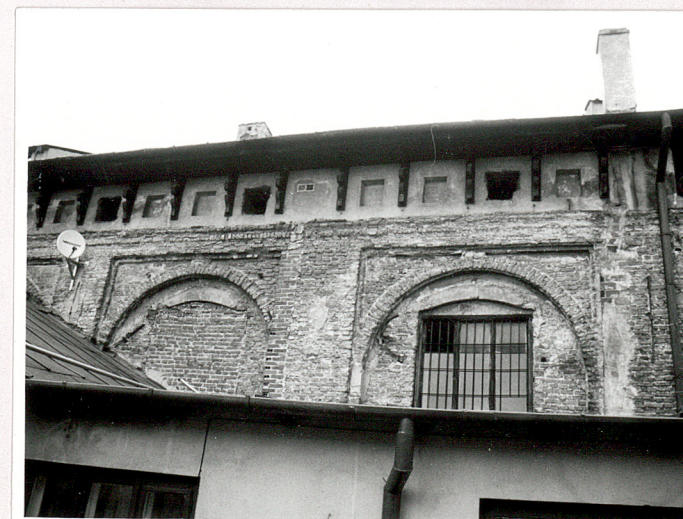
Fot.2 Fragment elewacji zach.

Elewacja wsch. widoczna jedynie w górnej partii (poniżej dobudowane nowsze obiekty) trójprzęsłowa o podziałach analogicznych jak druga kondygnacja fasady; w przeszle pn. otwór okienny. Całość zwieńczona fryzem w formie prostokątnych okienek i blend okiennych rozdzielonych profilowanymi drewnianymi kroksztynami. Identyczny fryz przechodzi na ścianę pd. korpusu. Elewacja zach. ukształtowana analogicznie.

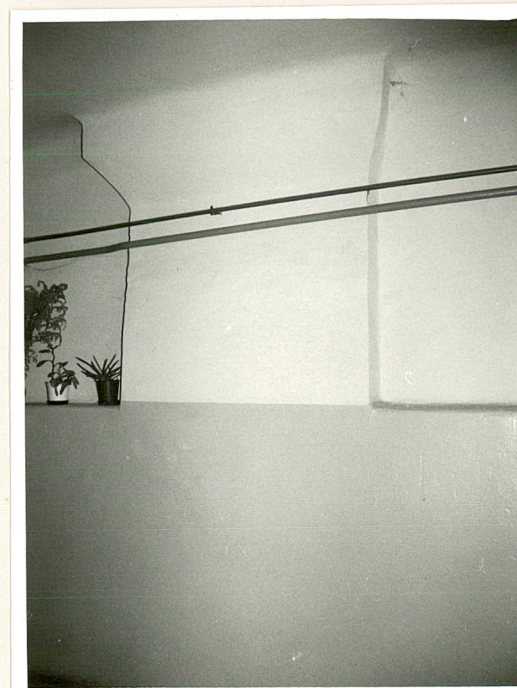
Fot.4 Fragment pilastra na ścianie Zach.
(Ip.)

Wnętrze i wyposażenie. Wnętrze gruntownie przekształcone, pozbawione dawnego wystroju i wyposażenia. Na ścianie zach. ip. zachowane ślady dawnej artykulacji w postaci fragmentu pilastra. Na II kondygnacji - na ścianie tęczowej zachowane pozostałości, znacznie zniszczonej, polichromii - scena adoracji Trójcy Św. przez śś. Franciszka i Dominika, pochodzącej z czasu budowy kościoła.

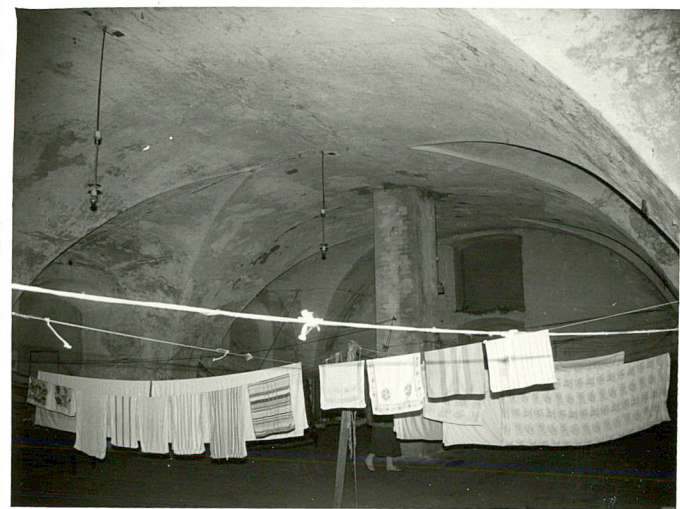
Fot.5 Sklepienie nad nawą - widok
w kierunku pn. (IIp.)

Materiał i konstrukcja. Murowany z cegły ceramicznej pełnej z dodatkiem kamienia, na zaprawie wapienno-piaskowej; otynkowany. Piwnice nakryte sklepieniami kolebkowymi i kolebkami z lunetami. W d. prezbiterium płaski strop Kleina, w nawie sklepienie kolebkowo-krzyżowe; nad Ip. drewniane stropy belkowe z podsufitkami; górna kondygnacja nakryta sklepieniem kolebkowym z lunetami (d. sklepienie nawy kościoła). Ściany działowe murowane z cegły i otynkowane, w części produkcyjnej wykładane kafelkami.
