1. Obiekt

KAMIENICA

Lublin

4. Adres ul. Rady Delegatów 5
/d. Nowa 118 i 119/. Lubartowska
nr hipoteczny

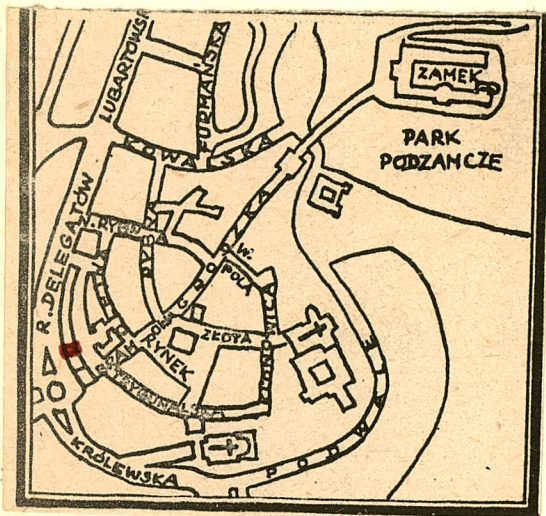
Kamienica w zabudowie zwartej, dwupiętrowa, podpiwniczona. Powstała z połączenia dwóch kamienic, dwu i trzytraktowa. Dwie sienie z klatkami schodowymi rozmieszczone w bocznych partiach budynku; północna dostępna od ul. Rady Delegatów, południowa, nowsze - od ul. Szambelańskiej. Stropy płaskie.

Elewacja frontowa z dwoma płytkimi ryzalitami. Parter i wschodni ryzalit boniowane. W zwieńczeniu fryz z girlandami, gzyms na kroksztynach. Okna w profilowanych opaskach, między ryzalitami półkolisty. Elewacja od ul. Szambelańskiej nowsza, bez podziałów.

14. Kubatura 3100 m ³	15. Powierzchnia użytkowa 430 m ²	16. Przeznaczenie pierwotne mieszkalne	17. Użytkowanie obecne mieszkalne
18. Prace budowlane i konserwatorskie, ich przebieg i dokumentacja Remonty 1954 roku 1967-68		19. Stan zachowania (fundamenty, ściany zewnętrzne, ściany wewnętrzne, sklepienia, stropy, konstrukcje dachowe, pokrycie dachu, wyposażenie i instalacje) Stan zachowania dobry - Fundamenty - wymagają podsadzek - Ściany zewnętrzne - stan dobry - Ściany wewnętrzne - stan dobry - Stropy - stan dobry - Konstrukcja dachowa - dobra - Pokrycie dachu - blacha, stan dobry - Wyposażenie - Instalacje: wod.-kan., elektryczna, ogrzewanie piecowe.	
20. Najpilniejsze postulaty konserwatorskie Badania architektoniczne murów miejskich na łyłach budynku.
