D. KOŚCIÓŁ I KLASZTOR POWIZYTKOWSKI

1731-1749

LUBLIN

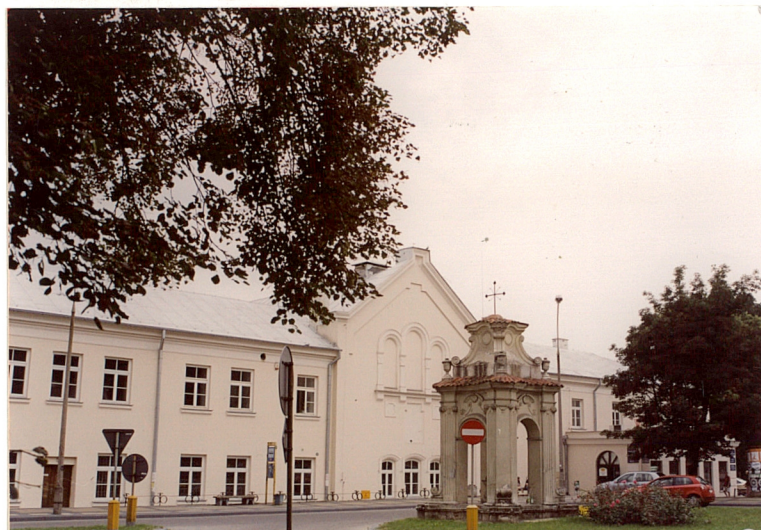
Widok ogólny od północy.

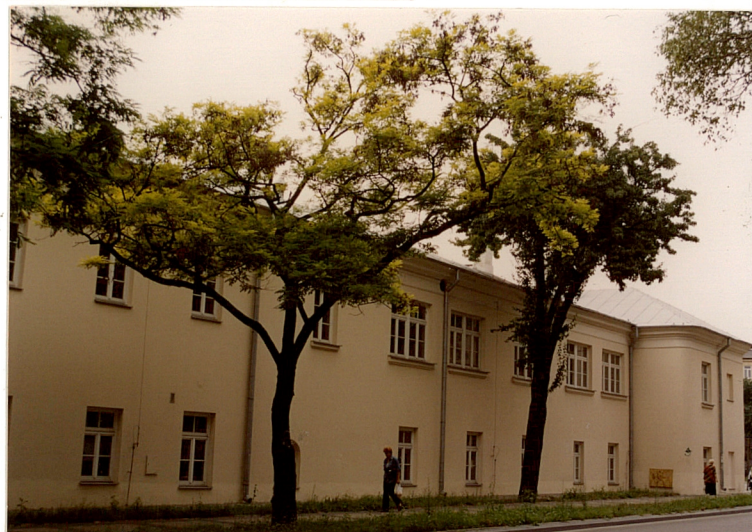
Wschodnia elewacja klasztoru.

Elewacje: gładkie, zwieńczone profilowanym gzymsem. Środek elewacji północnej jest nieznacznie zryzalitowany na szerokość fasady d. kościoła. Wschodnia połowa elewacji jest ośmioosiowa, o asymetrycznym rozstawie prostokątnych otworów okiennych, bez obramień.

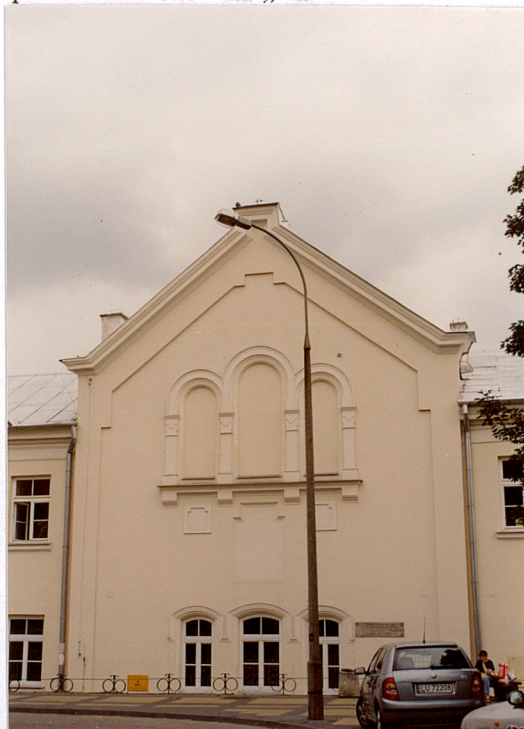
Fasada kościoła jest trójosiowa, dwukondygnacyjna, zwieńczona trójkątnym szczytem. Na parterze trzy okna w profilowanych obramieniach, w szczycie trzy ślepe arkady we wspólnym profilowanym obramieniu. Pod nimi płyciny w kształcie krzyży greckich i prostokąta. Szczyt niewyodrębniony gzymsem, niewiele przewyższa połac dachu skrzydła północnego, obramiony jest ~~gzymsem~~ o przekroju jak gzymś wieńczący na klasztorze. Elewacje wschodnia i zachodnia są 13-to osiowe, flankowane dwuosiowymi ryzalitami o wyokrąglonych narożach. W elewacji wschodniej zachowane są 2 półkoliste małe okna; na I piętrze okna są większe od pozostałych, tzw. weneckie – w nadbudowie nad pierwotnie parterową częścią klasztoru.

Fasada d. kościoła.

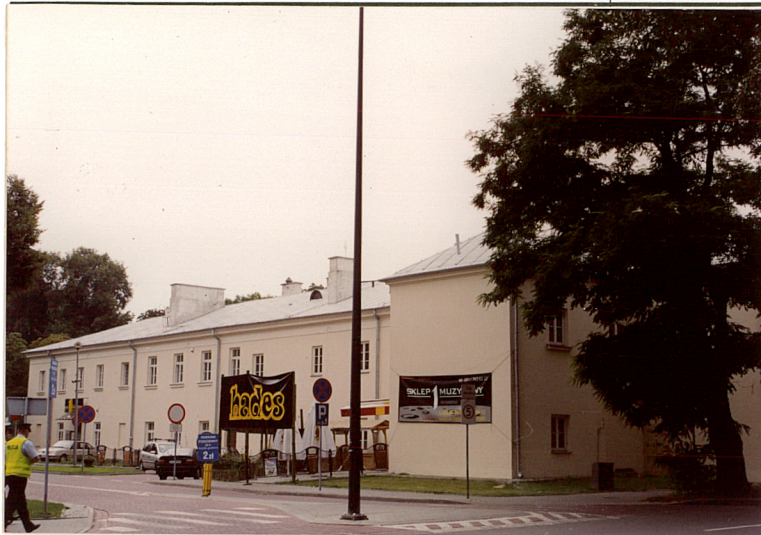
Elewacja południowa jest 16-to osiowa; na trzeciej osi od wschodu piętrowa ślepa przybudówka kryta czterospadowo, mieszcząca niegdyś kloaki. Okna kilku typów o rozstawie asymetrycznym. Na osi (pod d. wieżą) wejście do piwnic („Hades”) pod nowszym zadaszeniem z płyty poliwęglanowej.

Południowa elewacja klasztoru.

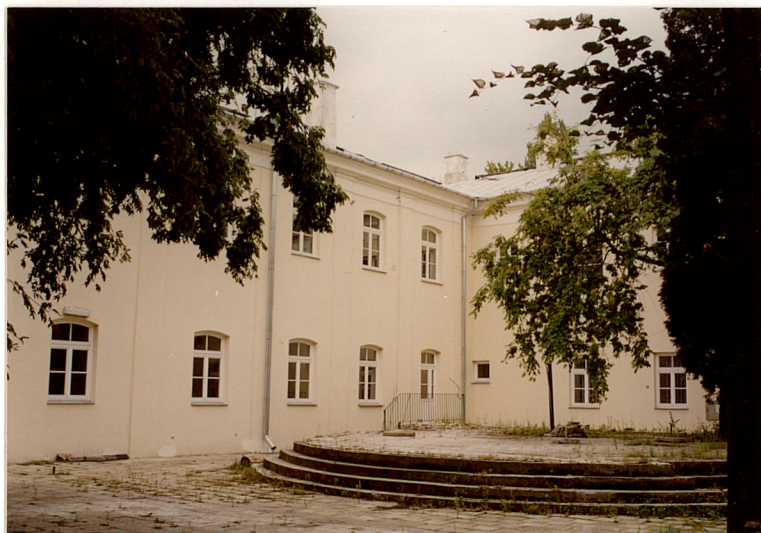
Elewacje od strony wirydarza są gładkie, zwieńczone gzymsem profilowanym, otwory okienne prostokątne bez obramień. Jedynie północna elewacje dużego wirydarza rozczłonkowana jest pseudopilastrami, a nad jej środkową częścią wznosi się gładki szczyt d. kościoła. Okna w tej elewacji zamknięte są odcinkowo. Natomiast w północnej elewacji kwadratowego wirydarzyka zachowały się 2 okna półkoliste, oświetlające niegdyś kaplicę.

Wewnętrzny dziedziniec – d. wirydarz.

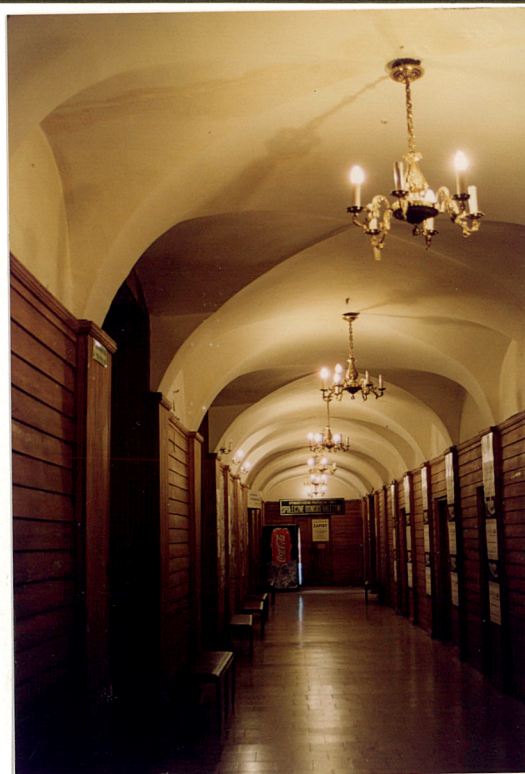
Sklepienia kolebkowe z lunetami zachowane są w znacznej części korytarzy i pomieszczeń, w tym całe skrzydło wschodnie i d. refektarz w narożu pld.-zach. Na I piętrze poza d. kościołem stropy w przewadze płaskie. W skrzydle południowym pomieszczenia gospodarcze. Tu na osi skrzydła znajduje się zejście do piwnic. Podziemia znajdują się pod zachodnim skrzydłem klasztoru dobiegając też do połowy skrzydła południowego i północnego, gdzie łączą się z d. kryptami pod kościołem, służącymi dawniej do pochówków zakonnic. Całość podziemi sklepiona.

Sklepiony korytarz klasztorny.

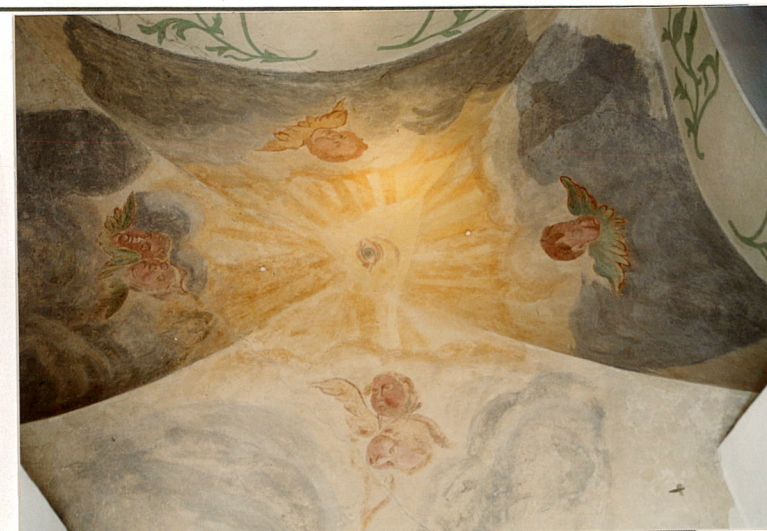
Wyposażenie i wystrój: Brak jest wszelkich elementów wyposażenia i wystroju związanego z d. sakralnym charakterem obiektu. Jediną pozostałością okazały się być fragmenty malowideł freskowych w zejściu do piwnic, mało czytelne, figuralne, ze scenami z hagiografii wizytkowskiej.

Fragment odkrytej polichromii na sklepieniu w zejściu do piwnic.

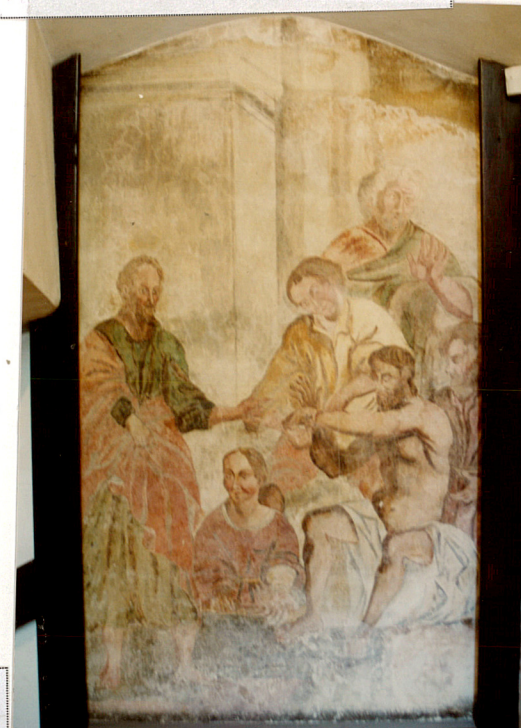
Fragment odkrytej polichromii na ścianie w zejściu do piwnic.

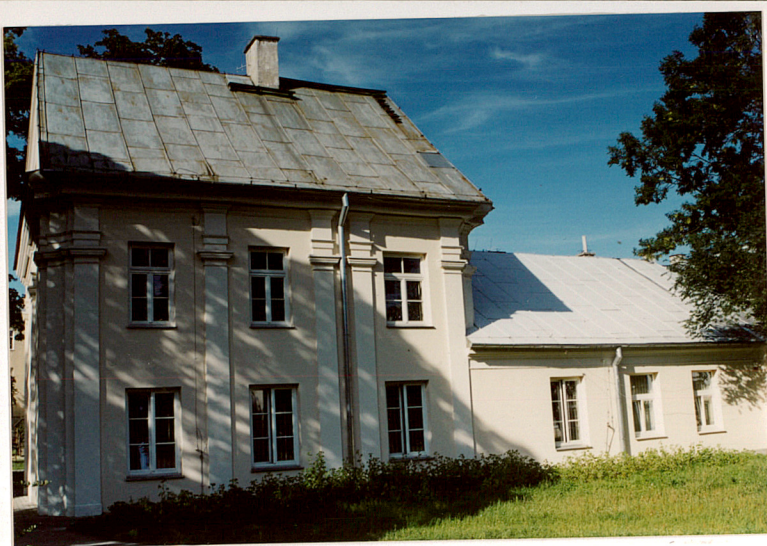
Tzw. lamus: murowany z cegły, obustronnie otynkowany, więźba dachowa drewniana, pokrycie blachą płaską ocynkowaną. Budowla na rzucie kwadratu o wklęsłych narożach, dwukondygnacyjna, częściowo podpiwniczona, kryta dachem dwuspadowym.

Elewacje: artykułowane pseudopilastrami, zwieńczone niepełnym belkowaniem, łącznie z wklęsłymi narożami. W dwuosiowej elewacji północnej, na osi pierwszej od zachodu, nowszy prostokątny otwór wejściowy, powyżej 2 eliptyczne oryginalne okienka, pozostałe okna prostokątne. Na elewacji południowej w pierwszym przęśle I p. nowszy balkon z drzwiami typu porte-fenetre. Elewacje wschodnia i zachodnia również dwuosiowe, z szerszym pseudopilastrzem na osi, w zwieńczeniu trójkątne szczyty rozczłonkowane lizenami na 2 przęsła, w których niewielkie prostokątne, nowsze otwory okienne.

Tzw. lamus, czyli d. skarbiec klasztorny, widok od. płd.-zach.

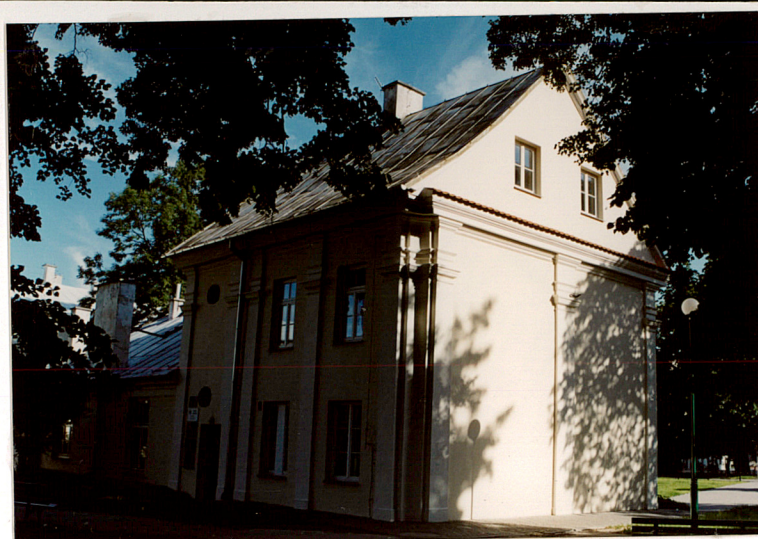
Tzw. lamus, czyli d. skarbiec klasztorny

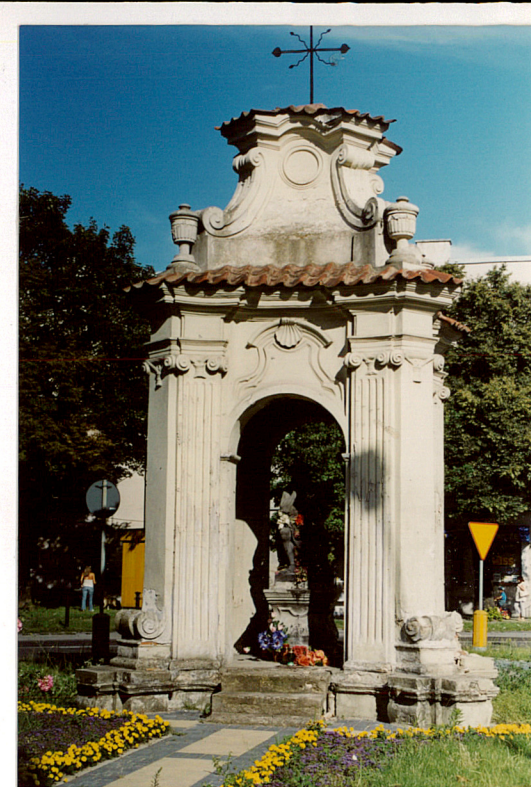
Zespół poprzedzony jest od północy, od strony d. wjazdu do zespołu, dużą, murowaną, arkadową kapliczką Chrystusa Frasobliwego – wokół której małe rondo.

Barokowa kapliczka Chrystusa Frasobliwego, poprzedzająca zespół od północy.
