KRAJOWY OŚRODEK BADAŃ
I DOKUMENTACJI
ZABYTKÓW W WARSZAWIE
KARTA EWIDENCYJNA ZABYTKÓW
ARCHITEKTURY I BUDOWNICTWA

ZESPÓŁ ZABUDOWY POSESJI – KAMIENICA I OFICYNY

LUBLIN

ul. Lubartowska 29 (nr 27/29)

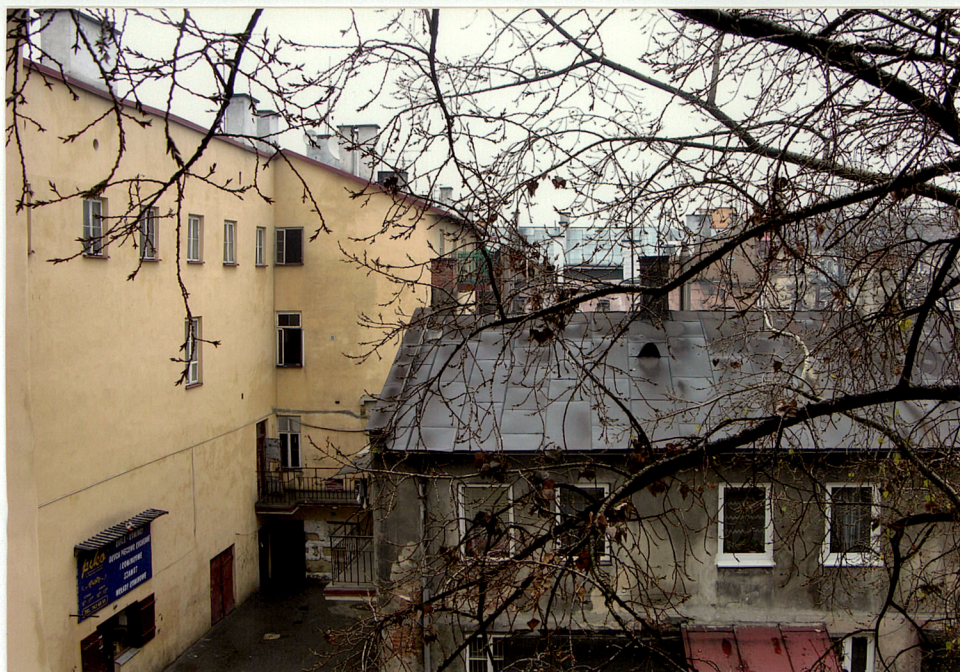
ELEWACJE– *Elewacja zach - fasada*, jednorodna, dwukondygnacyjna, dziesięcioosiowa. Partia cokołowa – przed czterema wejściami – przerwana murowanymi schodami, wyodrębniona uskokiem. Ściana w obu kondygnacjach przepruta, rytmicznie rozmieszczonymi, otworami zamkniętymi łukiem odcinkowym. W przyziemiu czworo drzwi – zróżnicowanych w szerokościach (pd. – współcześnie poszerzone) i wysokie okna – witryny, oparte o uskok cokołu. Międzyokienne pasy ściany w przyziemiu – gładko otynkowane, malowane żółto. Górna kondygnacja otynkowana fakturalnie, ciemnoszara, oprócz międzyokiennych pasów ściany – otynkowanych gładko, brunatnych. Gzyms okapowy prosty, mocno wyładowany. *Elewacja wschodnia części pn.*: czterokondygnacyjna, czteroosiowa; okna kondygnacji zróżnicowane w rozmiarach i proporcjach - największe na drugim piętrze. Pn. część ściany w dwóch dolnych kondygnacjach zasłonięta murami oficyny pn. Ściana gładko otynkowana, żółto malowana, pozbawiona detali architektonicznych. *Elewacja pd. budynku pn.* – czterokondygnacyjna, jednoosiowa; w przyziemiu – prostokątne drzwi. *Elewacja wsch. części pd.* – czterokondygnacyjna, gładko otynkowana. W przyziemiu nieregularnie rozmieszczone dwa szerokie otwory drzwi i dwa, zróżnicowane w proporcjach, duże okna; na pierwszym piętrze – dwuskrzydłowe drzwi z sieni, wychodzące na ganek; na drugim piętrze – jedno okno w kształcie stojącego prostokąta; na trzecim piętrze – rząd sześciu okien w proporcjach zbliżonych do kwadratu; w ścianie kolankowej – dwa kwadratowe i dwa okrągłe otwory wentylacyjne.

| <ol style="list-style-type: none"> 1. Fasada kamienicy – widok od pd.zach. 2. Widok zespołu zabudowy od pd.wsch.: po lewej kamienica frontowa, po prawej – fragment oficyny pd. 3. Wschodnie elewacje oficyn zespołu – widok od pn.wsch. 4. Oficyna pn. (część wsch.) i oficyna wsch. – widok z ganku kamienicy 5. Elewacja wsch. pn. część korpusu kamienicy i zach. fragment oficyny pn. – widok od pd.wsch. | <ol style="list-style-type: none"> 6. Elewacja wsch. pd. części kamienicy frontowej – widok od pd.wsch. 7. Pd. elewacja części pn. kamienicy i ganek komunikacyjny między kamienicą i oficyną pd. 8. Okno w fasadzie kamienicy frontowej 9. Przelotowa sień w kamienicy frontowej – widok w kierunku wsch. 10. Klatka schodowa kamienicy frontowej – widok z pierwszego pietra 11. Schody klatki schodowej – z sieni na półpiętro (kamienica frontowa) |

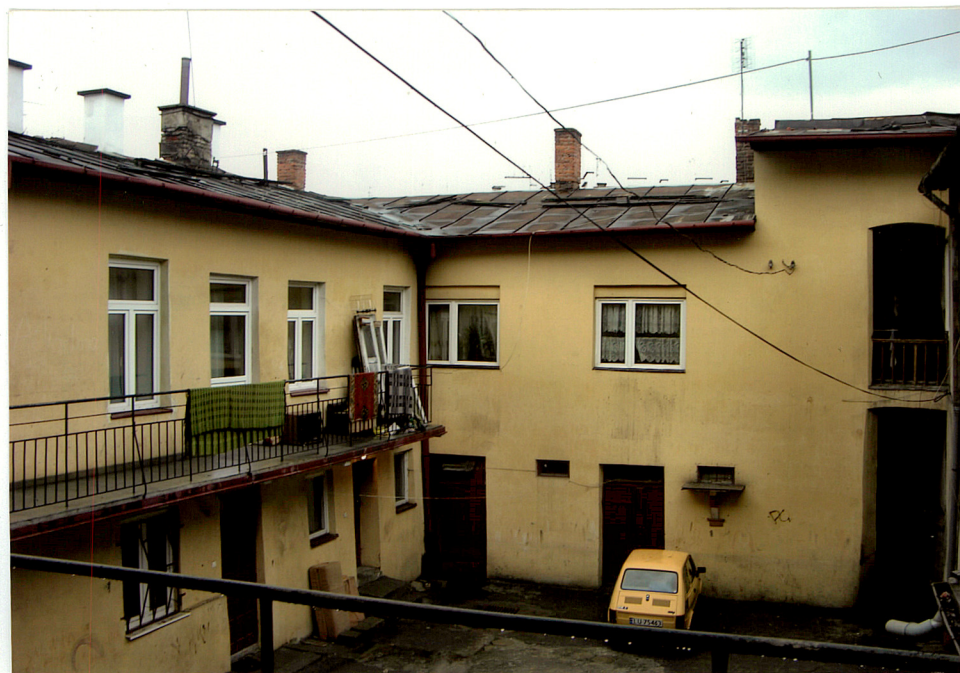
3.

Zespół składający się z kamienicy z trzema oficynami, połączony został z posesją nr 27 i występuje pod wspólnym numerem 27/29. W piętrowej fasadzie (elewacja zach.) wejścia do sklepów i przelotowej sieni poprzedzone są stromymi schodami, które niwelują różnicę poziomów między częścią frontową budynku a jego zapleczem, gdzie – z powodu znacznego obniżenia terenu działki kondygnacja piwnic jest kondygnacją naziemną i funkcjonuje jako parter znajdujących się tam budynków: oficyn i tylnego traktu kamienicy. Oficyna pd. stojąca na pd. granicy działki, obecnie zajmuje środek połączonej posesji, dzieląc ją na dwa podwórka, otwarte do siebie w części zach., z wjazdem na pd. – od strony ulicy Kowalskiej. Komunikacja między kamienicą odbywa się przez sień i przebiegające na jej poziomie murowane ganki obiegające budynki, między kamienicą a oficyną pd. – ganek przebiega nad podwórką. Nawierzchnia podwórka – asfaltowa. Obecnie rozebrany została zabudowa granicząca z posesją nr 29 od wsch. – odsłonięte zostały elewacje wschodnie oficyn, wzmocnione współcześnie potężnymi szkapami.

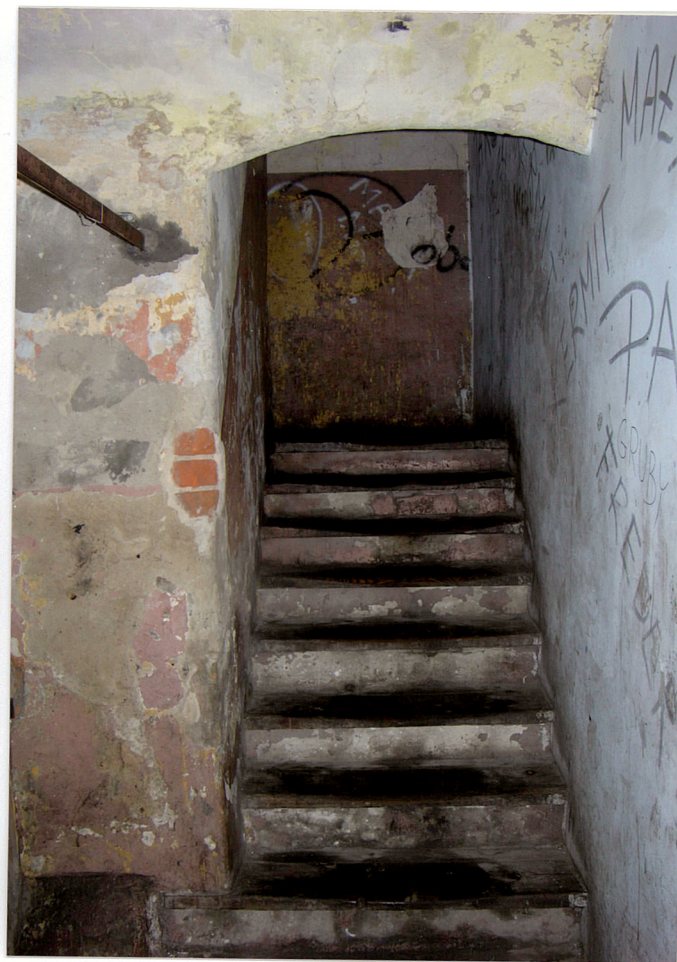
11.

WNĘTRZA – poza bardzo zaniedbaną klatką schodową pozbawione walorów zabytkowych. Instalacje: elektryczna (w niektórych oficynach brak prądu), wodno- kanalizacyjna; ogrzewanie rozwiązane indywidualnie w obrębie poszczególnych mieszkań, w większości – piece oraz ogrzewanie elektryczne.

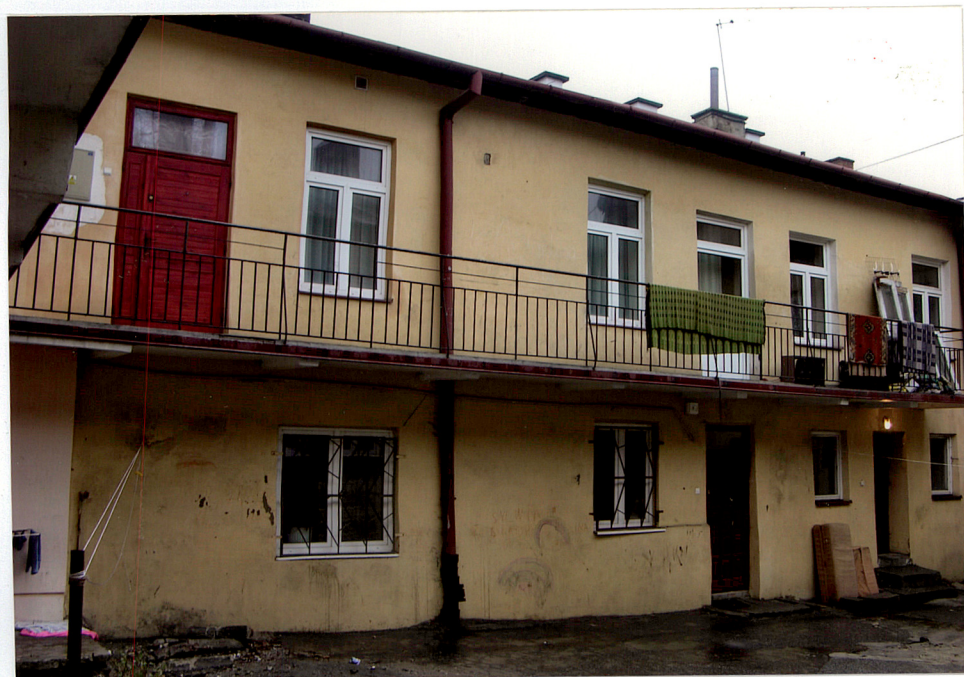
Budynek wzniesiony zapewne w czasie budowy kamienicy frontowej – ok. poł. XIX w., obecnie współcześnie znacznie przebudowany: zmieniony kształt otworów, wymieniona stolarka, tynki, przebudowane wnętrza. Budynek pozbawiony walorów zabytkowych.

ELEWACJA – frontowa dwukondygnacyjna, ośmioosiowa, skomponowana funkcjonalnie; kondygnacje rozdzielone konstrukcją murowanego ganku na szynach stalowych, z balustradą z pionowych prętów.

12. Widok oficyny pn. od pd.zach.

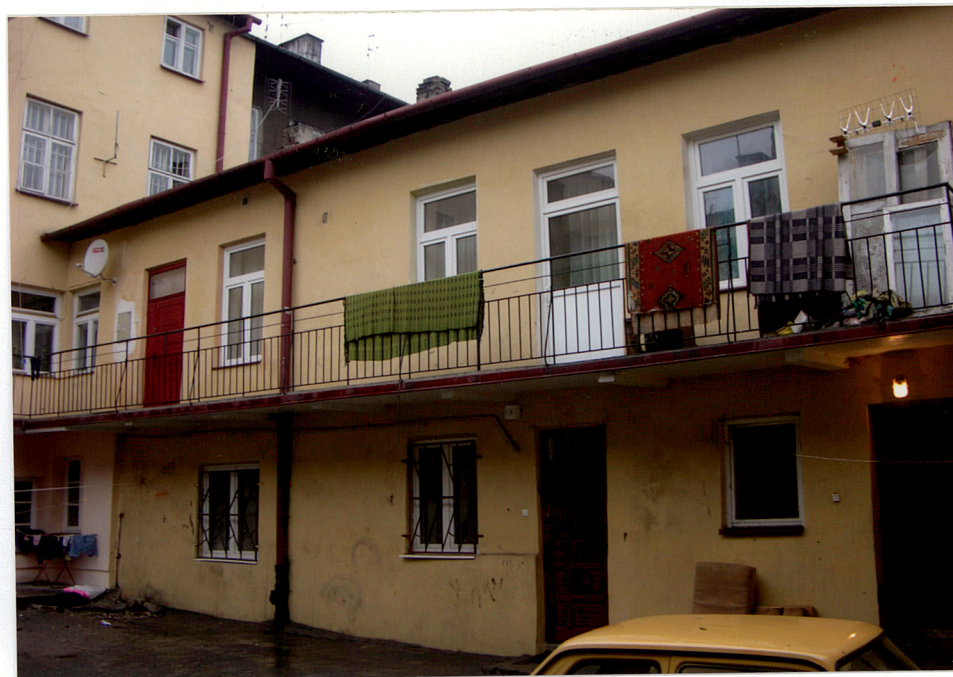
13. Widok oficyny pn. od pd.wsch.

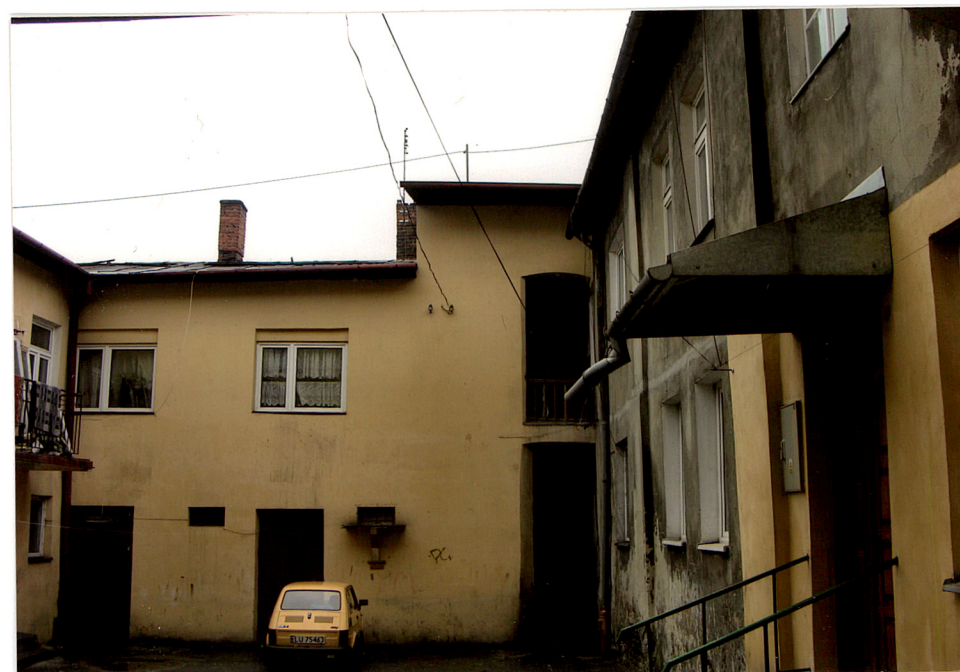
FASADA: dwukondygnacyjna, trzyosiowa; w osiach pn.: dwoje drzwi w przyziemiu, na piętrze – okna; wyższa oś klatki schodowej, odsunięta na pd. od pozostałych, przepruta jest dwiema kondygnacjami wysokich otworów zamkniętych płytkim łukiem odcinkowym- na piętrze i prosto – w przyziemiu. Elewacja gładko tynkowana, malowana na żółto.

14. Oficyna wsch. – widok od zach.

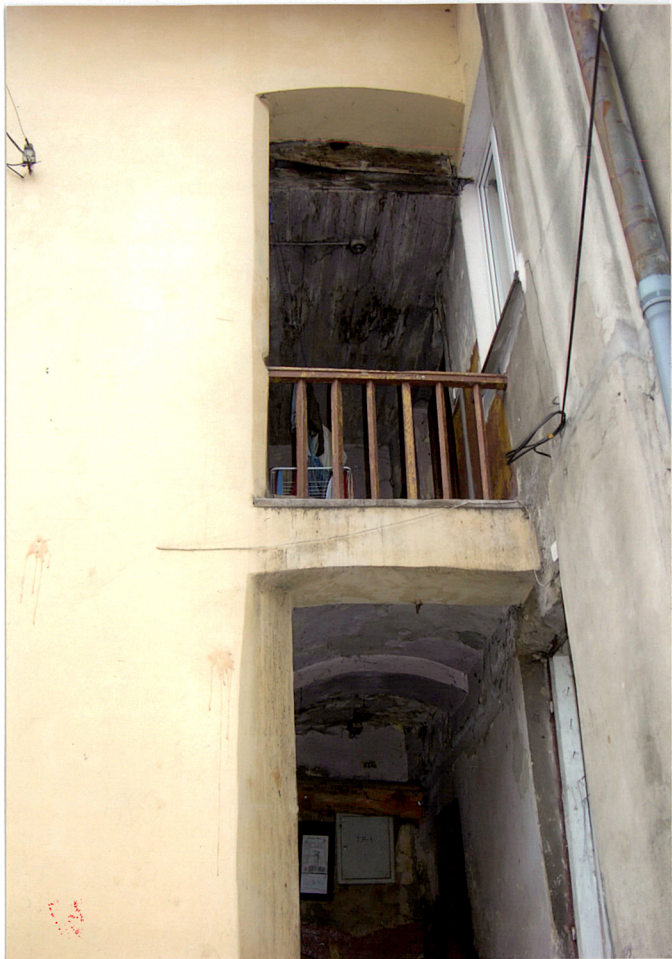
15. Oś klatki schodowej w oficynie wsch.

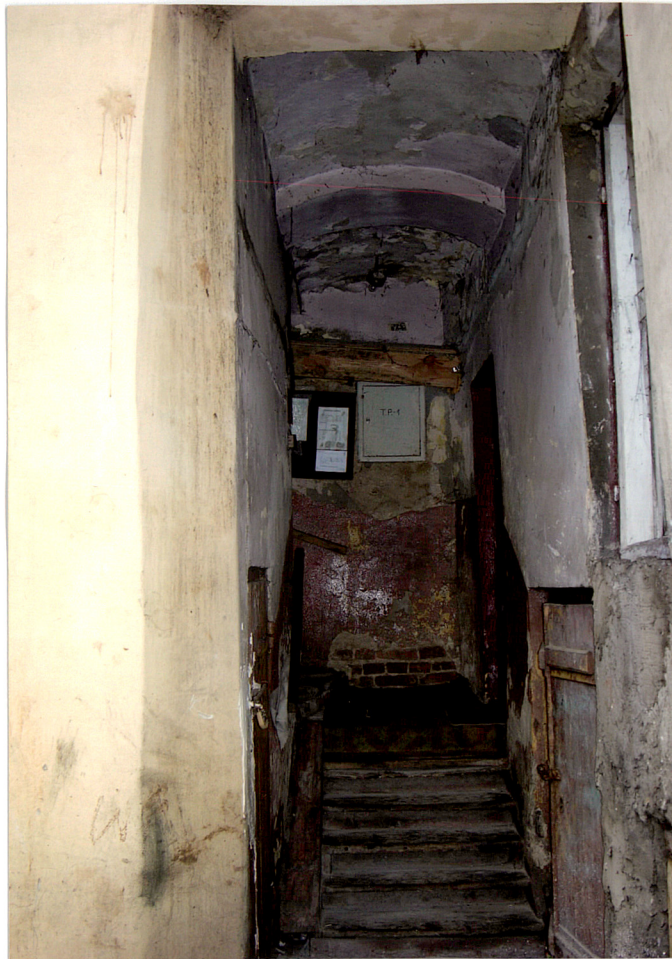
WNĘTRZA pozbawione charakteru zabytkowego, poza zaniedbaną klatką schodową.

16. Wnętrze klatki schodowej w oficynie wsch.

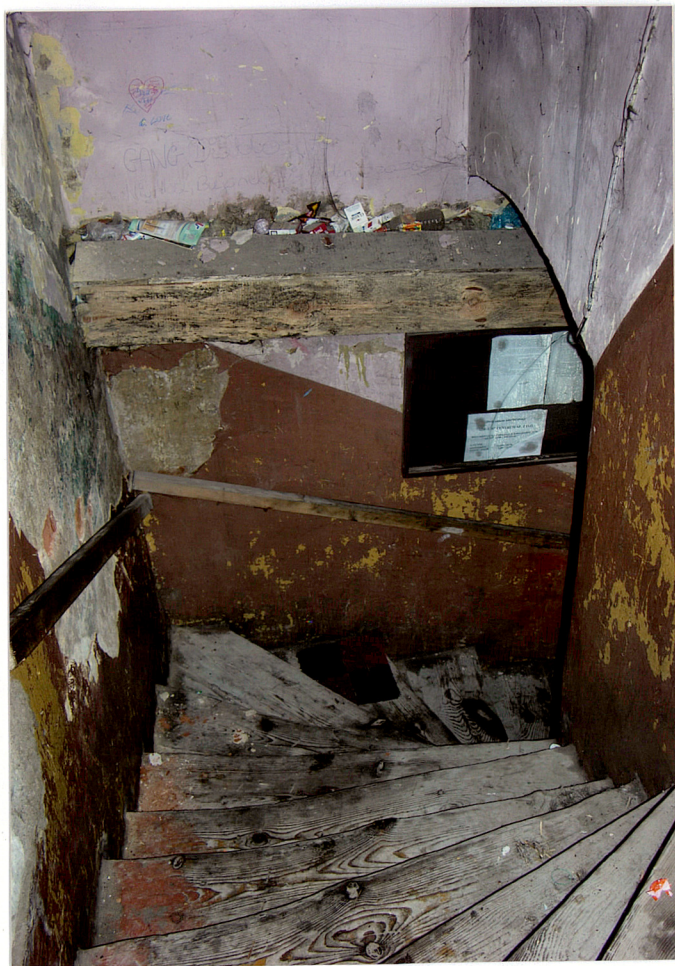
Podłogi z desek. **Schody**: murowane z cegły, stopnie wyłożone deskami, zabiegowe na łuku, z krótkim, prostym biegiem dolnym. **Sklepienia i stropy**: w klatce schodowej – odcinkowe na szynach stalowych, pozostałe – belkowe z podsufitką otynkowaną, w górnej kondygnacji klatki schodowej – z desek. **Wieżba dachowa**: niska konstrukcja dachu pulpitowego - krokwiowa z dwiema ścianami stolcowymi. **Okna** w kształcie leżącego prostokąta, współczesne, zespolone, półtoraskrzydłowe; wąskie, poziome otwory okienne, zakratowane, bez szklenia. **Drzwi**: prostokątne, jednoskrzydłowe i półtoraskrzydłowe, deskowo – listwowe, z poziomym, pierwotnie szklonym nadświetłem uchylnym, obecnie zakratowanym. Drzwi z klatki schodowej do wnętrza mieszkalnego w oficynie pd. – autentyczne, dwuskrzydłowe, płycinowo-ramowe oraz jednoskrzydłowe, współczesne, płycinowo – ramowe.

17. Górny bieg schodów – oficyna wsch.

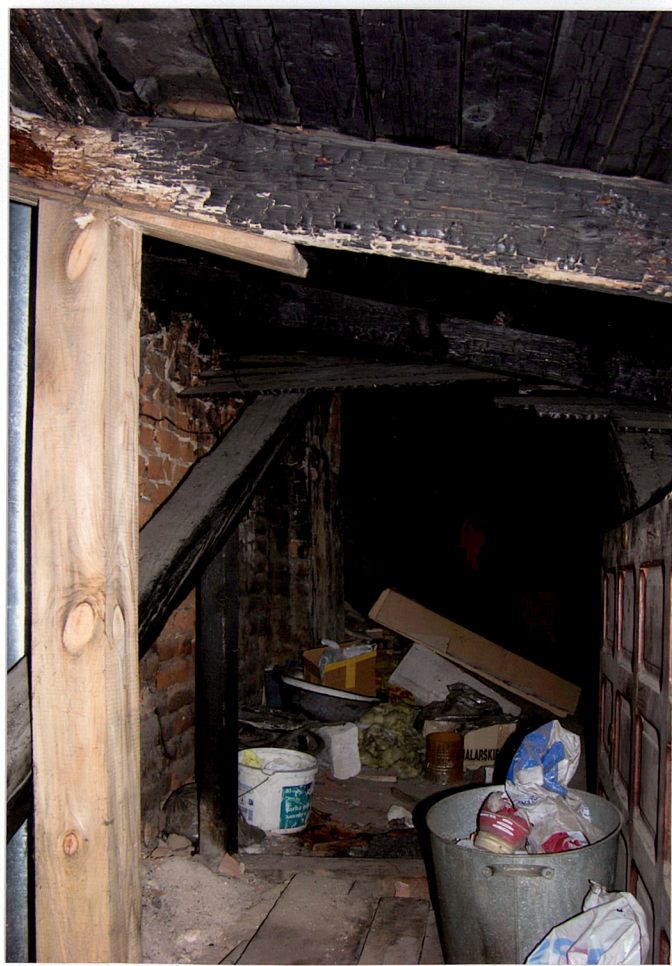
18. Fragment konstrukcji dachowej

20. Najpilniejsze postulaty konserwatorskie ⇒ Udrożnienie przewodów kominowych, remont dachu ⇒ Generalny remont kamienicy, oficyny wsch. i pd., obejmujący wymianę lub naprawę elementów konstrukcyjnych, wymianę wszelkich instalacji, tynków wewnętrznych, większości stolarki oraz zainstalowanie jednorodnego systemu grzewczego

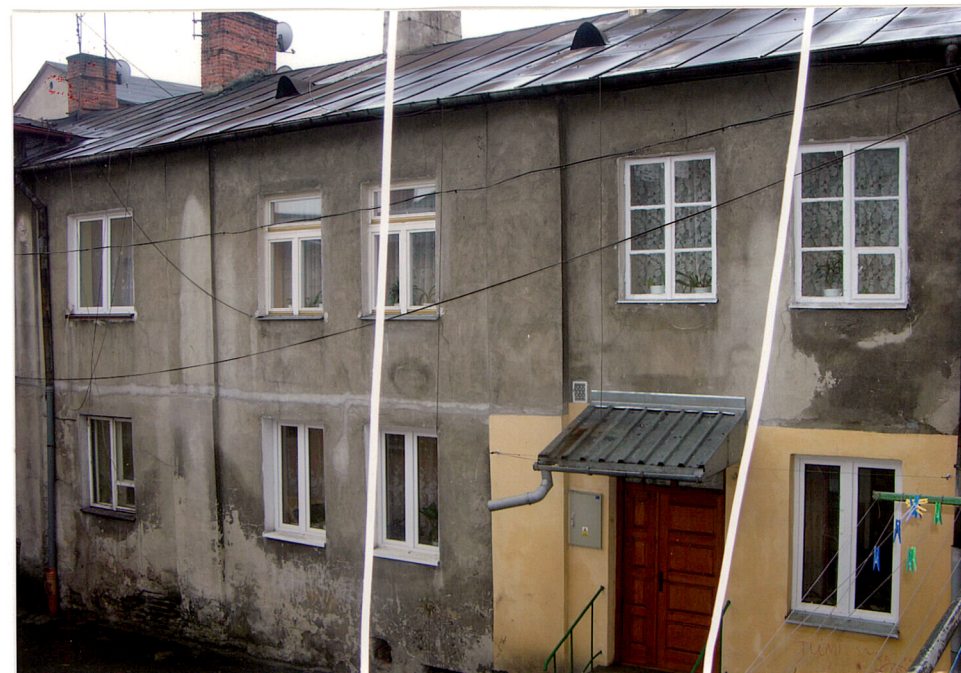
FASADA- elewacja pn.: dwukondygnacyjna, sześćoosiowa, gładko otynkowana, artykułowana szerokimi pasami lizen rozdzielających po dwie osie okienne. Wtórnie zmieniony kształt okien

- 19. Fasada oficyny – widok od pn.zach.
- 20. Elewacja pd.
- 21. Elewacja zach. – widok od pd.zach.
- 22. Wnętrze piwnicy wsch.

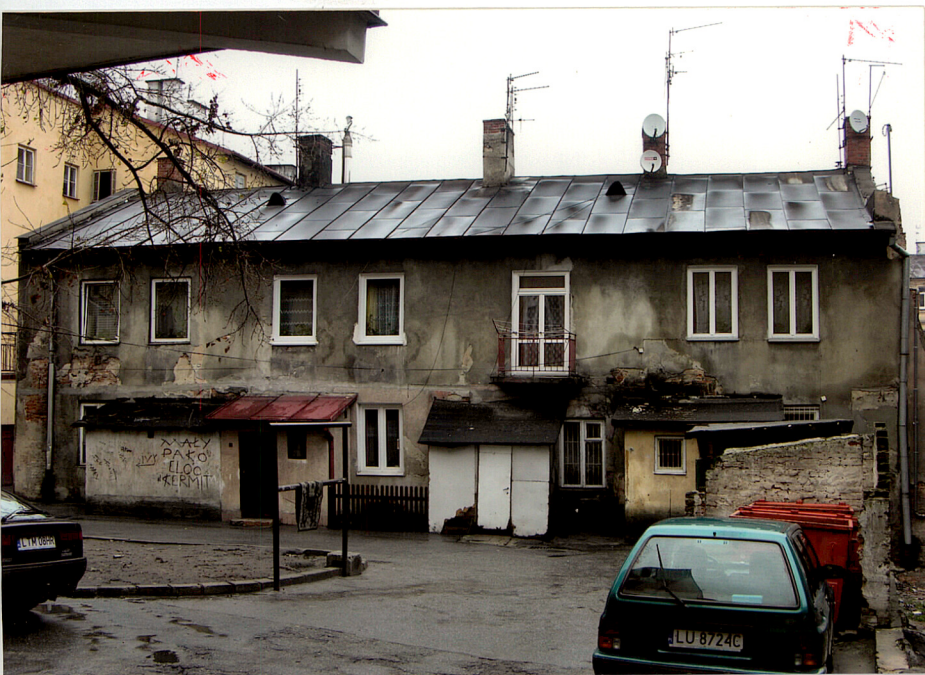
20.

Elewacja pd. pierwotnie ośmioosiowa, obecnie siedmioosiowa: w miejscu okien na piętrze w trzeciej i czwartej osi od wsch. – drzwi balkonowe: większość otworów przyziemia zasłonięta ścianami współczesnych aneksów.

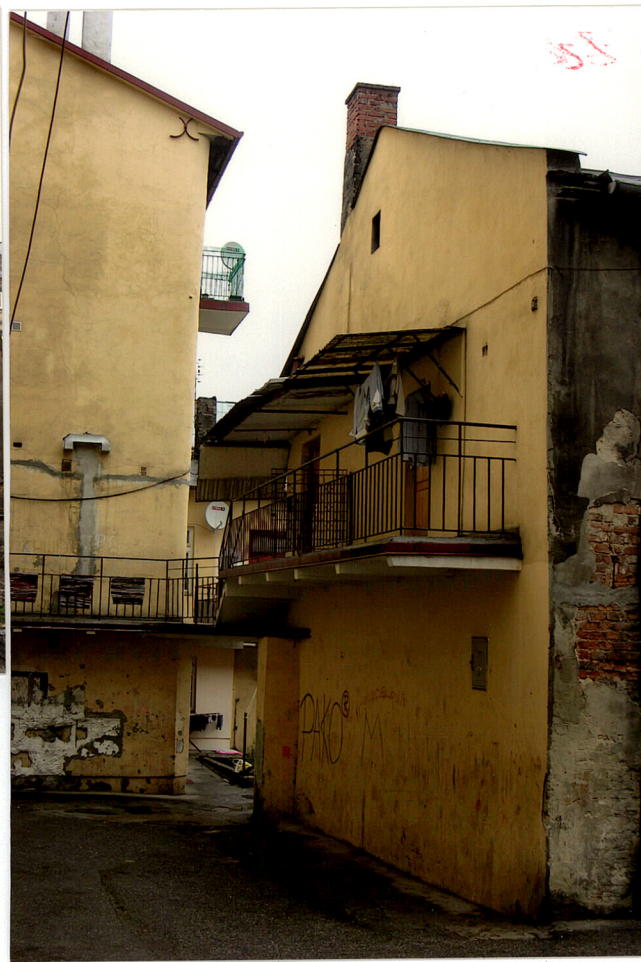
21.

Elewacja zach. – szczytowa; w przyziemiu – ślepa, na piętrze – dwoje drzwi wejściowych osłoniętych okapami z eternitu.

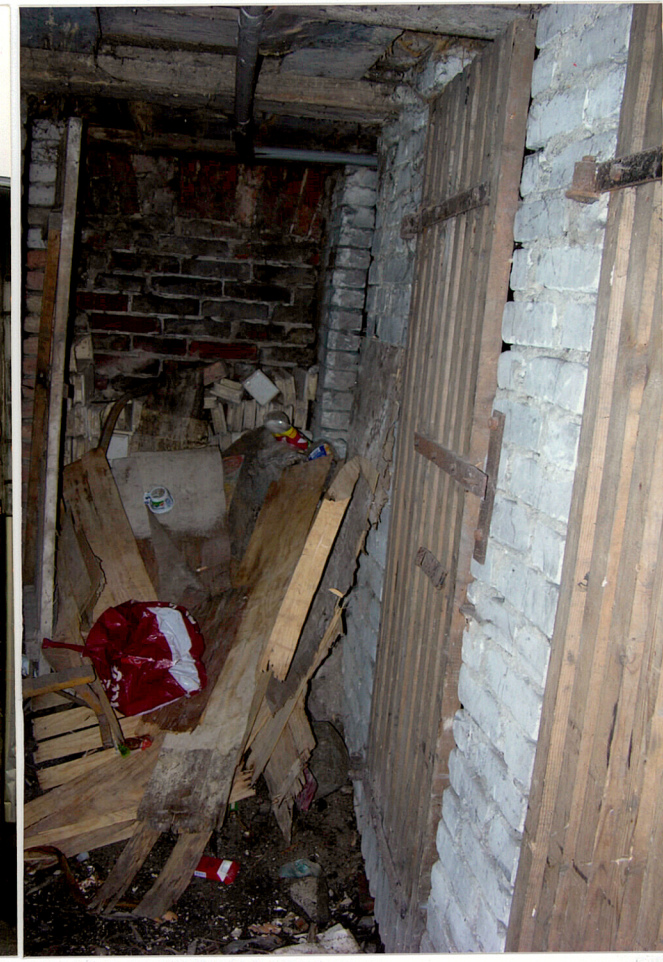
22.

Podłogi z desek, część pod wykładziną PCW, brak podłóg – polepa. Schody do piwnicy – murowane z cegły, jednobiegowe. **Stropy**: belkowe z podsufitką otynkowaną, lub deskowaną. **Wieżba dachowa**: krokwiowo – stółcowa. Dach kryty blachą.
