1. Obiekt

Narodowy Bank Polski

LUBLIN

13. Opis (sytuacja, materiał i konstrukcja, rzut, bryła, elewacje, dach, wnętrze wyposażenie, instalacje)

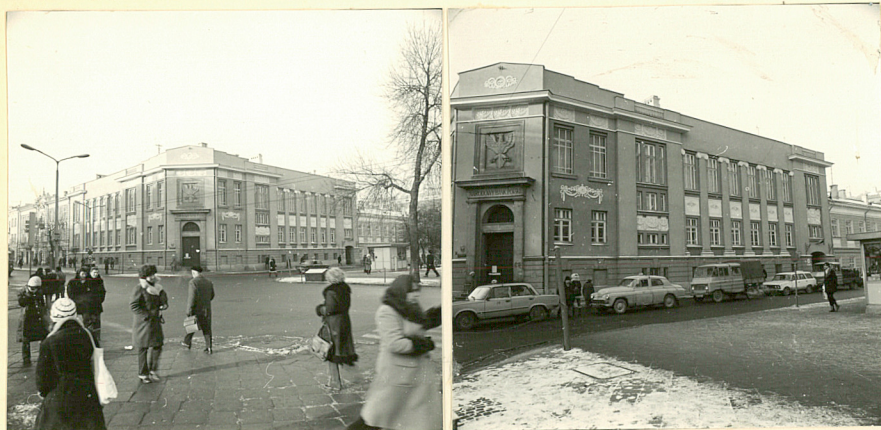
11. Zdjęcia, plan sytuacyjny, rzuty

Elewacje na boniowanym cokole, 9-cio osiowa od ul. Krakowskie Przedmieście i 10-cio od ul. 3 Maja. Narożniki ryzalitowane i zwieńczone wydatnym gzymsem. Pomiedzy ryzalitami wielkoporządkowe podziały pilastrami, nad nimi gładki pas attyki. Okna w obramieniach, w nadokiennikach ryzalitów girlands i grupy antytetyczne z gryfami. W partii ujętej wielkim porządkiem, między oknami 1-go i 2-go piętra występują maszkarony na tle płaszczyzn pokrytych reliefem rytmicznych krzywizn.

W narożu portal dostępny po stopniach, ujęty w doryckie pilastry w węgarach, zwieńczony belkowaniem z wydatnym gzymsem. Ponad nim stylizowana płaskorzeźba w kamieniu z przedstawieniem orła, późniejsza.
