1. Obiekt

KAMIENICA - ul. Krakowskie Przedmieście 60

LUBLIN

11. Zdjęcia, plan sytuacyjny, rzuty

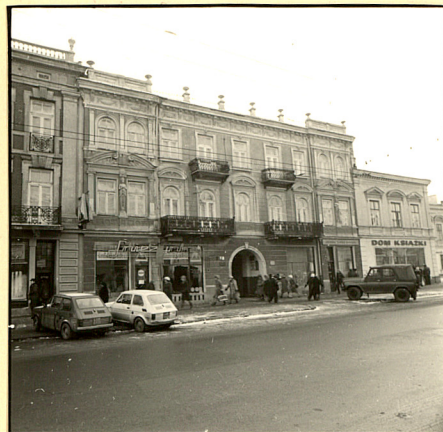
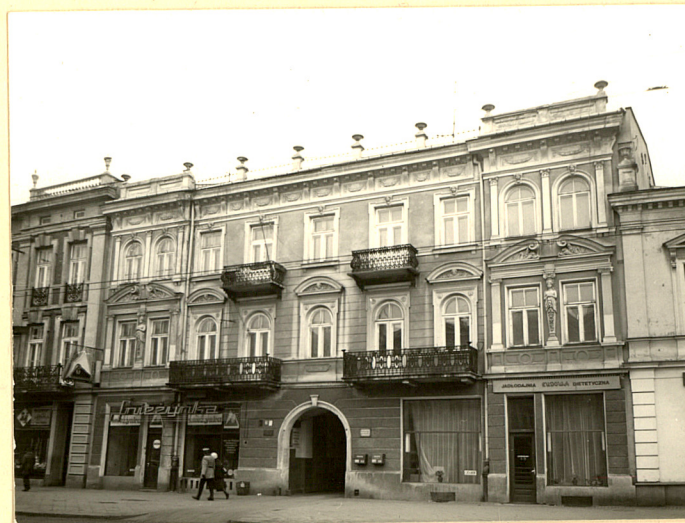
Kamienica 2-piętrowa w zabudowie zwartej w pierzei pd. Krawskiego Przedmieścia.

Elewacja frontowa 9-osiova, przedzielona jest trzema gzymsemi dzielącymi i zwieńczona gzymsem koronującym na kroksztynach, poprzedzonym szerokim fryzem dekorowanym krótkimi kanelowanymi pilastrami i festonami między nimi, wykonanymi w tynku. W parterze i częściowo w 2 kondygnacji występuje boniowanie. Otwory w parterze, oprócz bramy, zmienione: obecnie są to 4 szerokie okna prostokątne i wąskie drzwi między każdą ich parą. W pozostałych kondygnacjach wszystkie okna w opaskach profilowanych w tynku. W 2 kondygnacji w ryzalitach pary okien prostokątnych, pozostałe zamknięte łukiem półokrągłym. W 3 kondygnacji wszystkie okna prostokątne z wyjątkiem pary okien zamkniętych łukiem półokrągłym w ryzalicie wsch. Okna elewacji zdobione hermami i pilastrami /kanelowanymi w 2 kondygnacji/ oraz opatrzone naczółkami odcinkowymi i /w 2 kondygnacji/ w formie 2 wolut obejmujących parę okien. Balkony w obu kondygnacjach. Nad gzymsem koronującym attyka pełna w ryzalitach, w odcinku międzyryzalitowym balustrada metalowa.
