1. Obiekt

BUDYNEK d. KOMISJI OBWODOWEJ

LUBLIN

1. Miejscowość	Lublin	5. Nazwa zabytku (jak w karcie), adres  Budynek d. Komisji Obwodowej (Powiatowej)	6. Zawartość załącznika  Historia i opis
2. Gmina	Lublin		
3. Powiat	lubelski		
4. Województwo	lubelskie

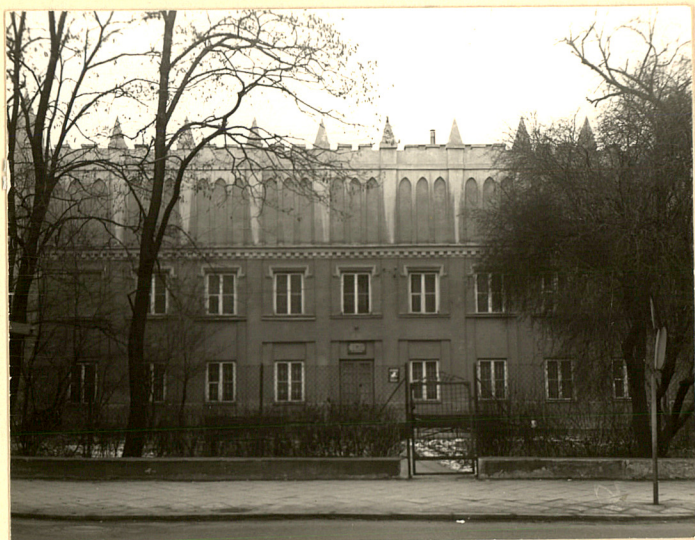
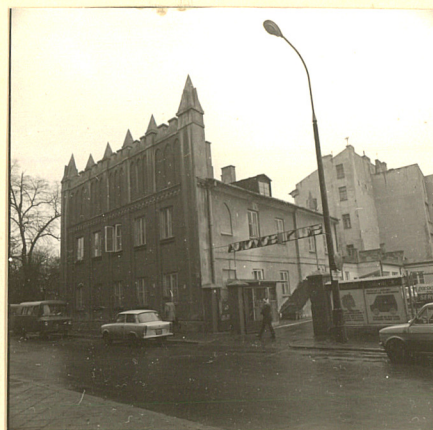
11. Zdjęcia, plan sytuacyjny, rzuty

Usytuowany na rogu ul. 3 Maja i ul. I Armii WP. Od pd w zabudowie zwartej. Murowany z cegły, stropy i więźba dachowa drewniane, dach blaszany jednospadowy. Piętrowy, na planie zbliżonym do prostokąta. Wnętrze 2 <sup>1</sup>/<sub>2</sub> traktowe z sienią na osi podłużnej i korytarzem na osi poprzecznej.

Elewacja frontowa 9-osiowa, boczna 5-osiowa, rozczołkowane lizenami. Otwory prostokątne. Zwieńczony wysoką attyką kryjącą dach, rozczołkowaną pilastrami, między którymi mieszczą się wydłużone wnęki ostrołukowe. W grzebieniu dekoracyjne blanki i sterczny obeliskowe.

14. Kubatura	15. Powierzchnia użytkowa	16. Przeznaczenie pierwotne	17. Użytkowanie obecne
2410 m <sup>3</sup>	364 m <sup>2</sup>	Budynek Komisji Obwodkowej	biurowe
18. Prace budowlane i konserwatorskie, ich przebieg i dokumentacja		19. Stan zachowania (fundamenty, ściany zewnętrzne, ściany wewnętrzne, sklepienia, stropy, konstrukcje dachowe, pokrycie dachu, wyposażenie i instalacje)	
		Dobry.	
20. Najpilniejsze postulaty konserwatorskie
