KARTA CMENTARZA

4864

A 1. Miejscowość TARGOWISKO	6. Nazwa cmentarza (ew. nazwa dawna) ob.cmentarz przykościelny, d.także grzebalny	B 13. Najstarszy istniejący nagrobek (data) kamieny nagrobek Anieli Wierawskiej zm.1836r.	15. Groby o znaczeniu historycznym lub osób szczególnie zasłużonych ad.8

3. Adres cmentarza Parafia Rzym.-Kat.w.Targowisku,poczta Zakrzew k.Krasnegostawu	8. Data założenia Wg tradycji parafia erygowana w 1293r.Pierwszy kościół miał istnieć w XIw.Następny mógł pochodzić z 1659r.Kościół ten spalił się w 1740r.	Plan aktualny -

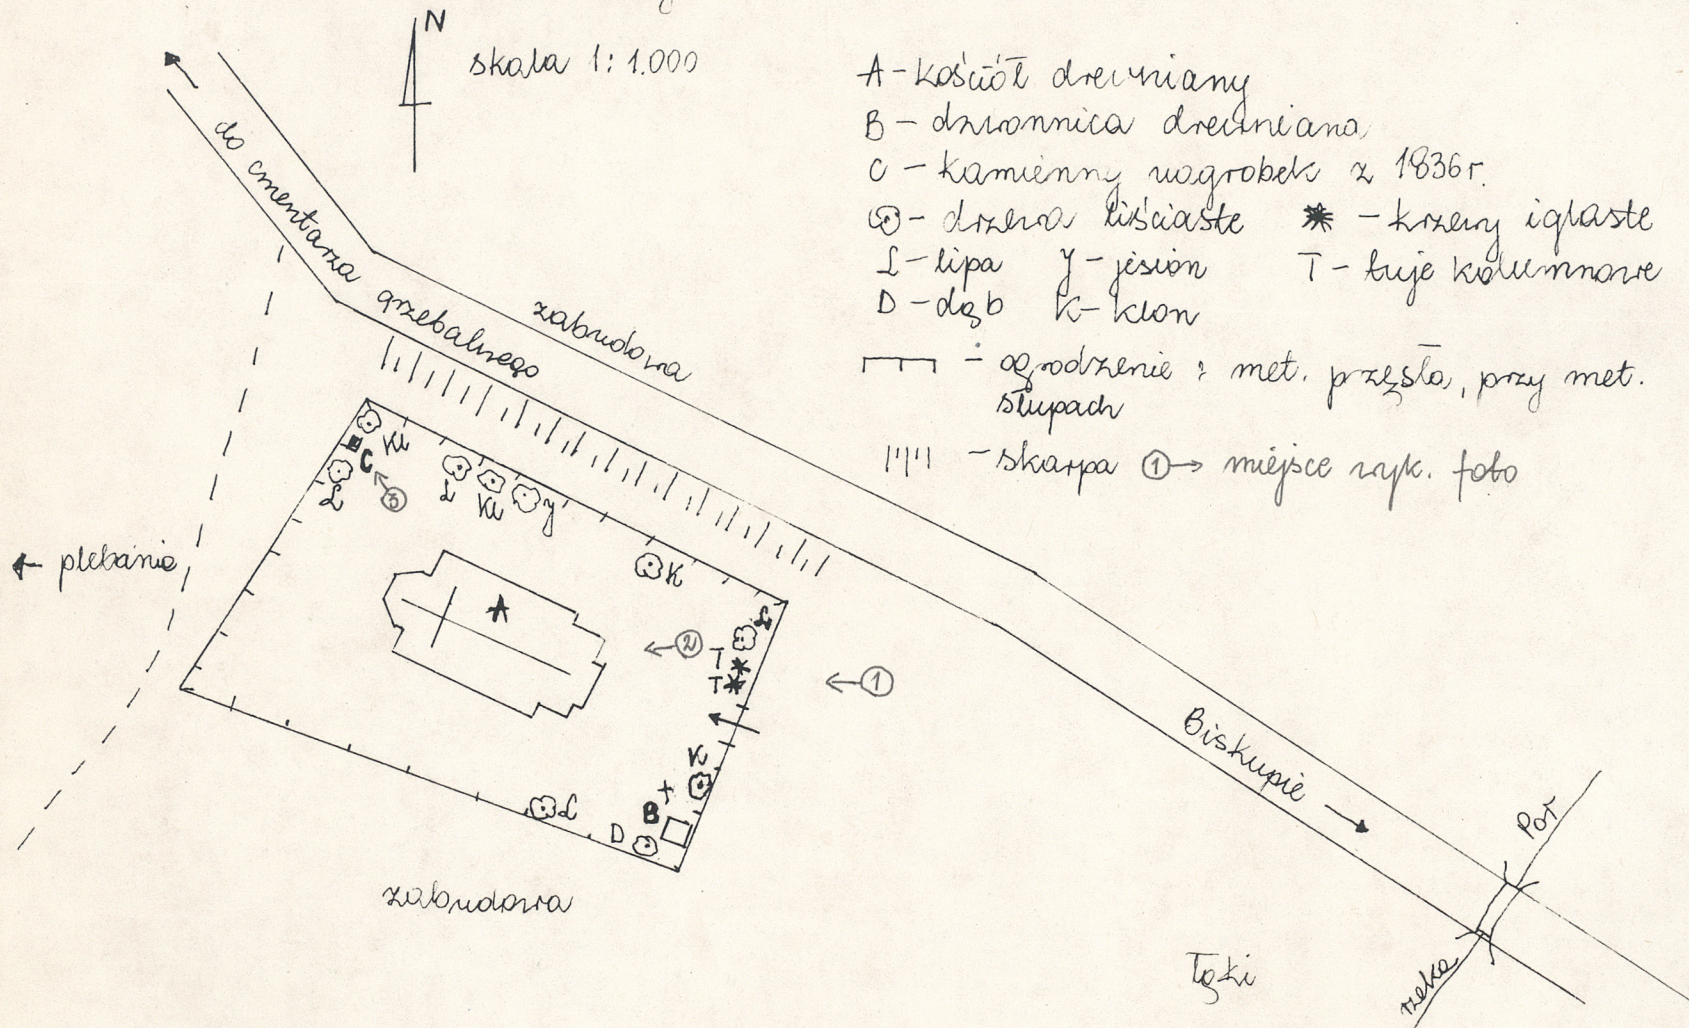
umentarz kościelny

skala 1:1.000

III - ogrodzenie: met. przęsła, przy met. słupach

1111 - skarpa ① → miejsce wyk. foto

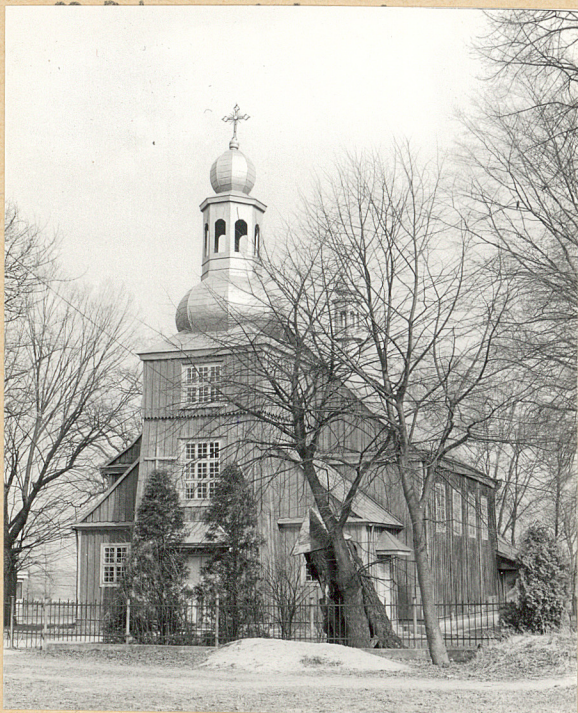
1. Widok cmentarza kościelnego od wschodu. Widoczna elewacja frontowa /wsch./ i częściowo północna. Po prawej stronie wejścia lipa z wydrążoną kapliczką.

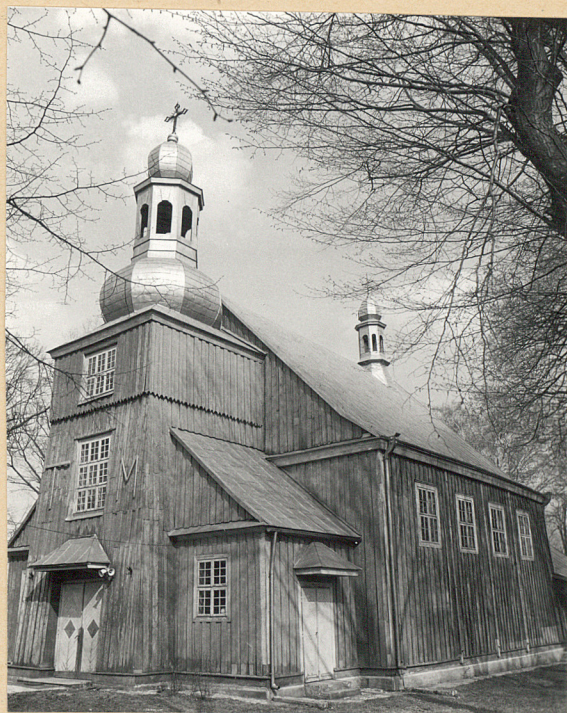
2. Kościół - elewacje: wschodnia i północna.

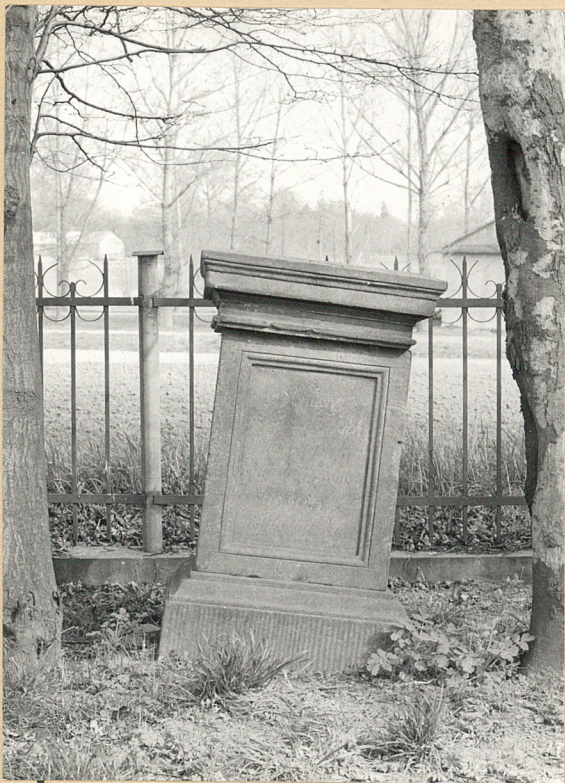
3. Nagrobek Anieli Wierawskiej z r. 1836r. Zwieńczenie nagrobka zniszczone.

27. Wnioski w zakresie prac: - porządkowych bieżące prace porządkowe - remontowych -1 - konserwatorskich -							
28. Wnioski w zakresie niezbędnej dokumentacji: - poszczególnych nagrobków - - ewidencji całości cmentarza - - studium historycznego. - - ewentualnie dokum. projektowej -
