12 ZESPOŁ FOLWARCZNY STARY DWOREK

IV ćw.XIXw.

S T A R Y D W O R E K

1. Miejscowość	2. Obiekt (nazwa jak w karcie)	3. Zawartość wkładki (nazwa obiektu lub materiału uzupełniającego)
S T A R Y   D W O R E K	ZESPOŁ FOLWARCZNY STARY DWOREK	dalszy ciąg opisu, wykaz obiektów, plan orientacyjny

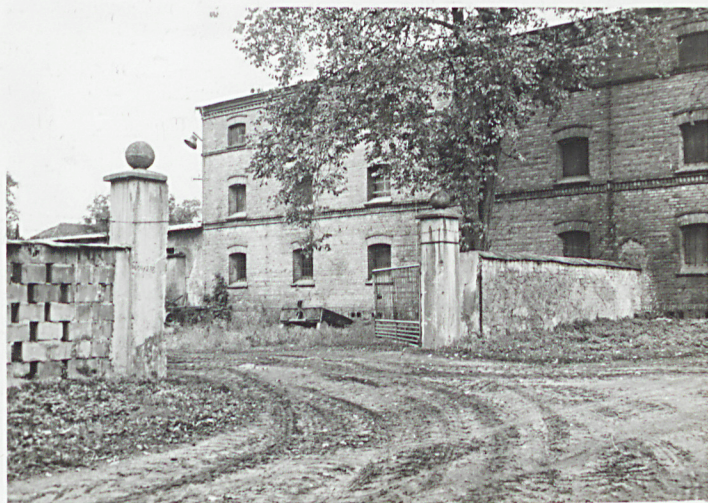
- 1.brama wjazdowa do dworu przy spichlerzu /4/
- 2.3.wjazd do obejścia pomiędzy spichlerzem /4/  
i stajnią /2/
- 4.drugi wjazd do obejścia pomiędzy stajnią /2/  
i oborą /1/

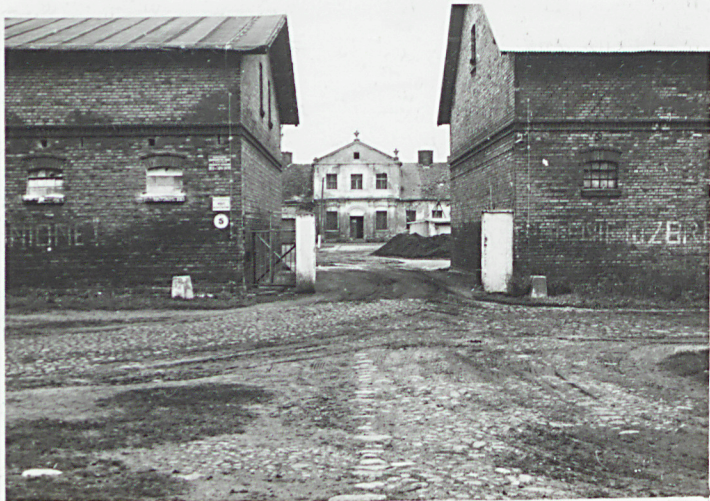
- 5.oś kompozycyjna biegnąca z dworu
- 6.dwór
- 7.kuźnia, z lewej strony ściana dworu, z prawej  
dom gorzelanego /15/
- 8.9.10.północna ściana obejścia od zewnątrz na  
pierwszym planie cielętnik /5/, ściana boczna  
obory /1/, w głębi gorzelnia /7/

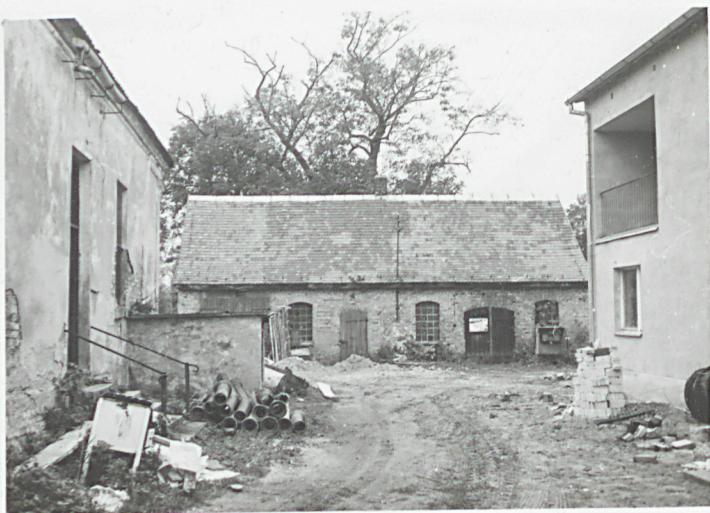
Materiał: cieletnik /5/ ceglany na podmurówce kamiennej, strop drewniany z użytkowym poddaszem przykryty jedno-spadowym dachem /papa/ spoczywającym na ścianach ankrowanych. Okna metalowe wielopolowe odcinkowo zamknięte, drzwi drewniane, pierwotnie także odcinkowe. Kuźnia /8/ ceglana na podmurówce kamiennej, strop drewniany, dach dwuspadowy kryty dachówką spoczywa na krokwiach związanych jętkami leżących na kalenicy i murłatach. Okna metalowe wielopolowe odcinkowo zamknięte, drzwi drewniane jedno i dwuskrzydłowe. Stodoła /9/ o konstrukcji szkieletowej drewnianej, na podmurówce kamiennej, obita deskami poziomo, przykryta dwuspadowym, niskim dachem /papa/ spoczywającym na krokwiach wspartych na kalenicy, płatwiach i konstrukcji szkieletowej. Dwuskrzydłowe wrota zamykają dwa przejezdne klepiska. Stodoła /10/ ceglana, na podmurówce kamiennej, przykryta dwuspadowym dachem /papa/ spoczywającym na krokwiach leżących na płatwiach wspartych ścianami słupów oraz na płatwiach stopowych konstrukcji przysciennej, ściany ankrowane, drewniane wrota przejezdnego klepiska. Szopa /11/ ceglana z poddaszem o drewnianej konstrukcji szkieletowej spoczywającej na drewnianym stropie leżącym na ścianach i podciągu. Dwuspadowy dach /papa/ leży na krokwiach wspartych płatwiami oraz na konstrukcji szkieletowej. Ze względu na bardzo

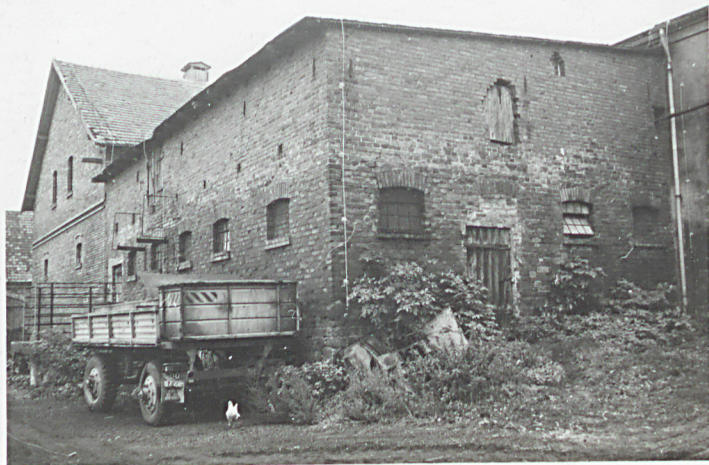
zły stan obiekt nie jest użytkowany. Dom mieszkalny /14/ ceglany, na podmurówce kamiennej, podpiwniczony, strop drewniany, dach dwuspadowy niski spoczywający na płatwiach i ścianie kolankowej. Stolarka drzwiowa i okienna nowa. Gorzelnia /7/ uległa generalnej przebudowie w latach 1972/1973 /wysoki dach dwuspadowy obniżono o 1,5m/, jak również stojąca obok stodoła /6/ włączona później funkcyjnie do gorzelni oraz dom gorzelnego/15/.

- 11.zmodernizowana gorzelnia /7/, na pierwszym planie  
kotłownia/20/ - widok od strony obejścia
- 12.zmodernizowana stodoła /6/ przy gorzelni
- 13.cielętnik /5/ wiążący stodołę /6/ i oborę /1/

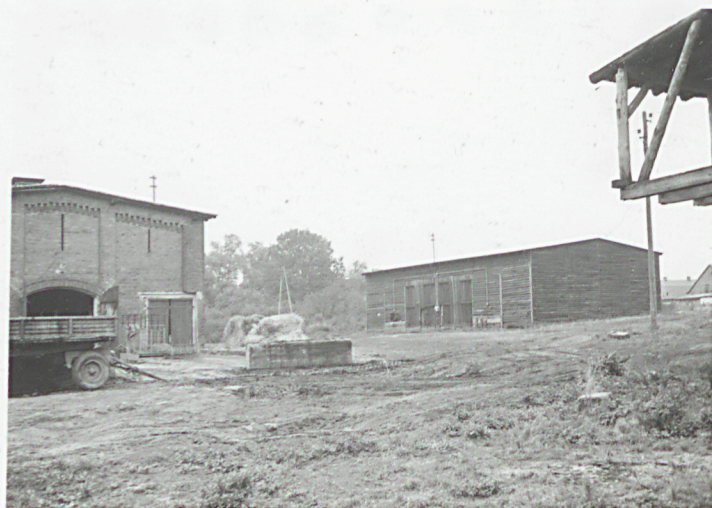
- 21.podwórze pomocnicze, z lewej stodoły /9,10/,  
z prawej obora /3/, w głębi wiaty /11/
- 22.23.inne ujęcie obory /3/ i stodoły /9/
- 24.kuźnia /8/
- 25.stodoła /9/

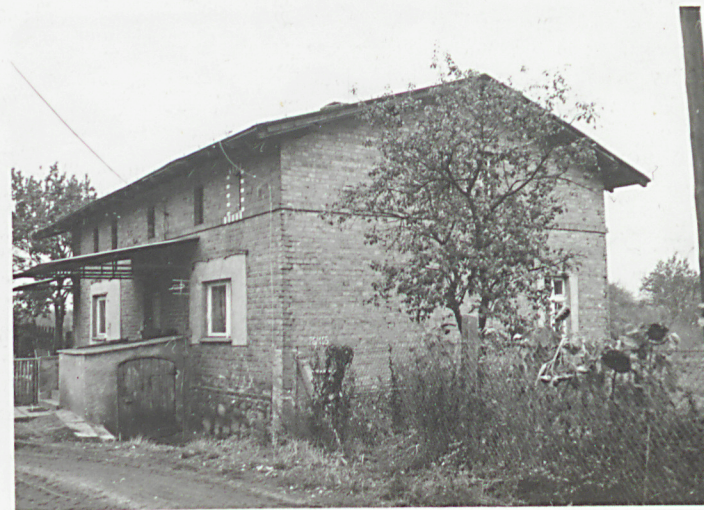
- 26.stodoła /10/
- 27.wiata /11/
- 28.dom mieszkalny /19/
