1. Obiekt

OBORA OB.MAGAZYN ZBOŻA, NR 1

IV ćw.XIXw.

STARY DWOREK

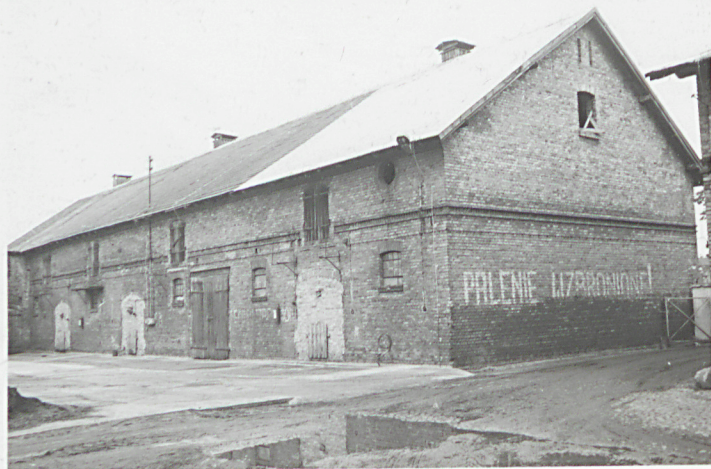
1

- 1.2.widok ogólny
- 3.elewacja frontowa W
- 4.elewacja tylna E
- 5.elewacja boczna S
- 6.elewacja boczna N

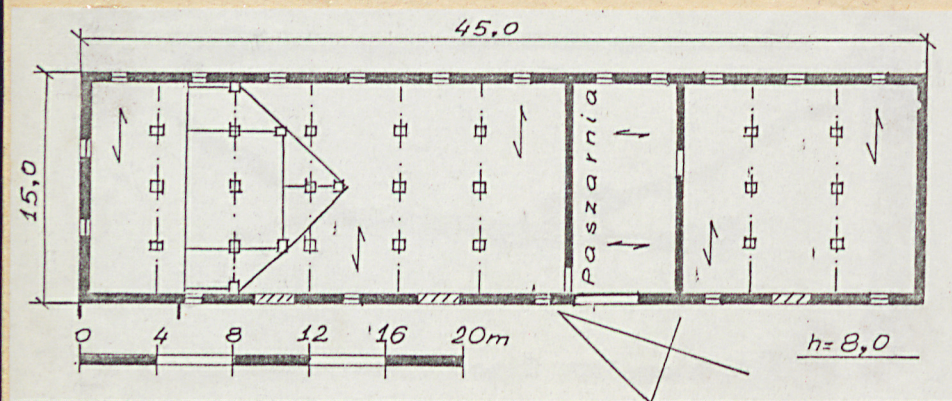
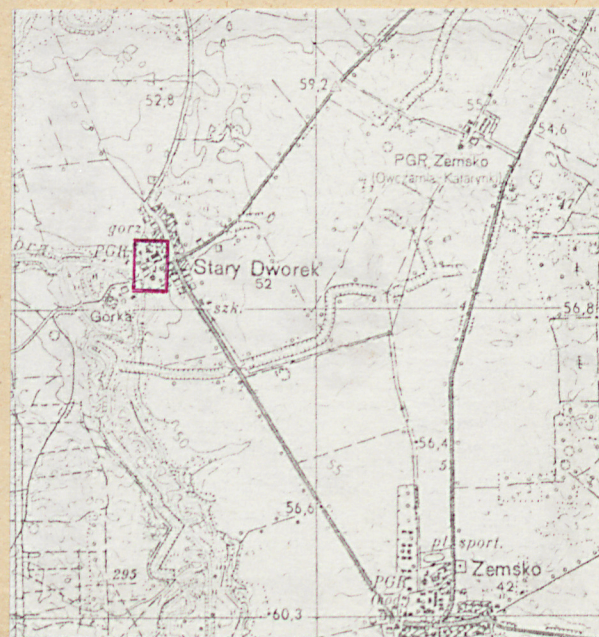
Obiekt usytuowany jest w północnej części obejścia zespołu zabudowań folwarcznych w Starym Dworcu leżących po zachodniej stronie szosy prowadzącej z Zemska.

Ściany :posadowiony na podmurówce z kamieni łamanych, ściany wykonane z cegły w układzie krzyżowym, wewnątrz tynkowane, bielone.

Rzut :kształt wydłużonego prostokąta, asymetryczny, z funkcyjnym podziałem wnętrza, z wrotami w elewacji frontowej; układ stanowisk poprzeczny, przedzielone korytarzami gnojowymi.

Bryła :jednokondygnacyjny, dach dwuspadowy z poddaszem użytkowym.

Elewacja zachodnia : 9 osiowa /w północnej części styka się z sąsiednim obiektem nr 5/; pierwotnie cztery odcinkowo zamknięte otwory wrót na 2, 4, 6, 8 osi /licząc od lewej strony/, z których wrota na 6 osi /prowadzące do paszarni/ przemurowano na duże prostokątne, a pozostałe zamurowano. W pozostałych osiach otwory okienne odcinkowe z podokiennikami. Gzyms działowy przerwany przez cztery otwory ładunkowe poddasza, o nadprożach odcinkowych, pierwotnie wszystkie z podestami, z których zachował się jeden, przy pozostałych resztki konstrukcji. Na 9 osi w kondygnacji poddasza okrągły otwór wentylacyjny w ceglany obramieniu typu "wół oko".

Elewacja północna :dwa symetrycznie rozmieszczone otwory okienne odcinkowe z gzymsami i podokiennikami. Gzyms działowy. W partii poddasza umieszczone bliżej siebie, symetryczne, dwa otwory świetlne zamknięte odcinkowo z podokiennikami. W szczycie dwie pionowe szczeliny o funkcji wentylacyjnej.

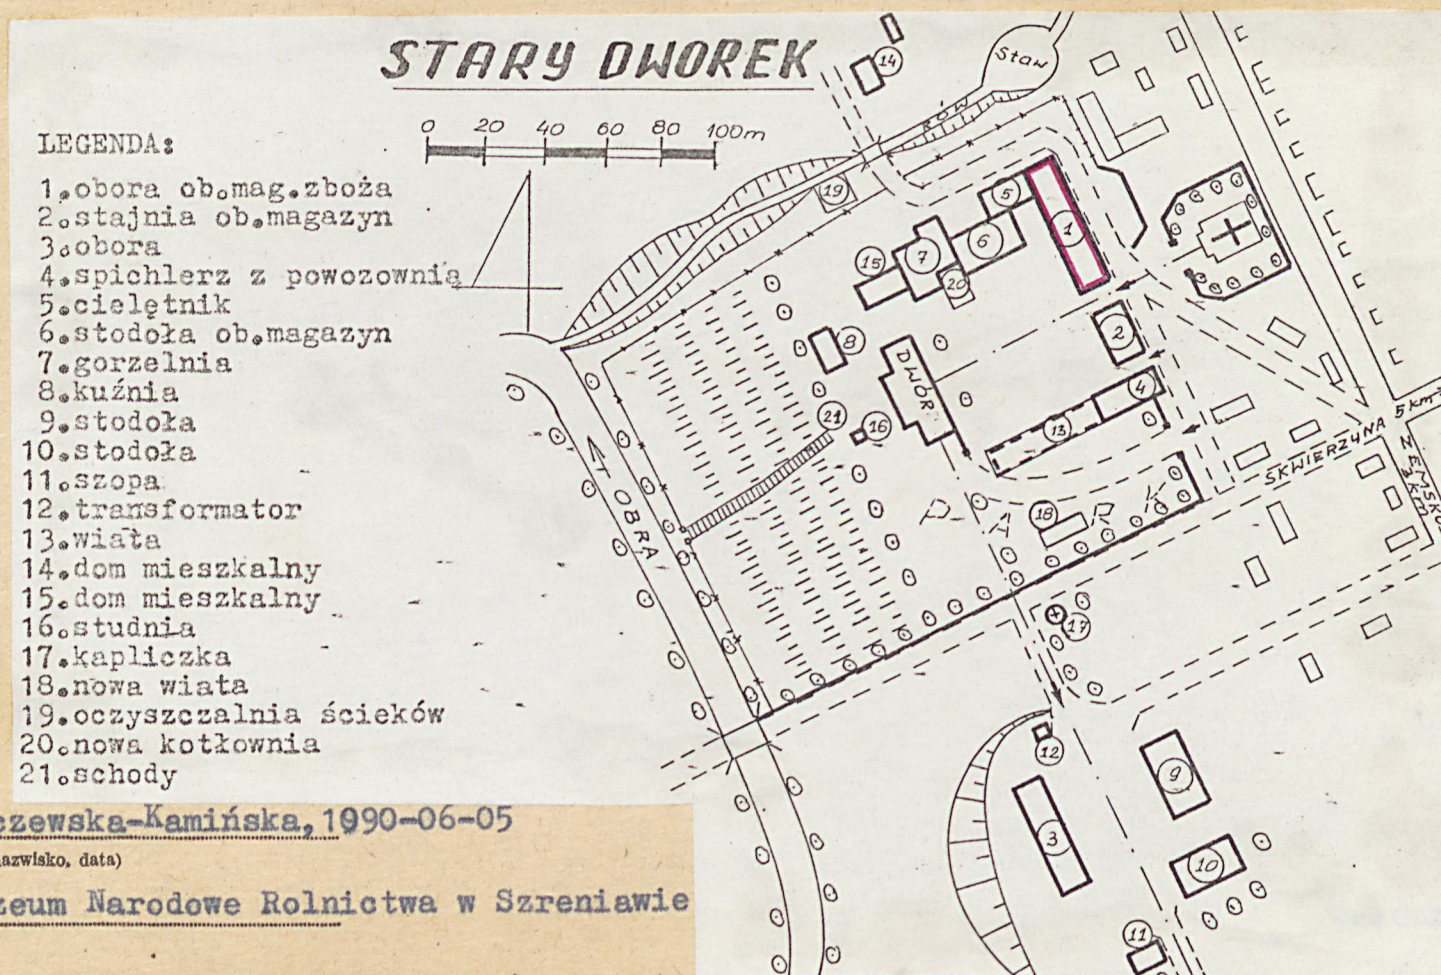
Elewacja wschodnia : pierwotnie ciąg jedenastu zamkniętych odcinkowo okien z gzymsami i podokiennikami. Obecnie czwarty otwór okienny - licząc od lewej strony - przemurowany na prostokątny i odeskowany, zachowane nadproże odcinkowe. Poniżej gzymsu działkowego małe prostokątne otworki wentylacyjne.

Wnętrze : rzędy słupów wyznaczają korytarze gnojowe i stanowiska; paszarnia wydzielona ścianami działkowymi.

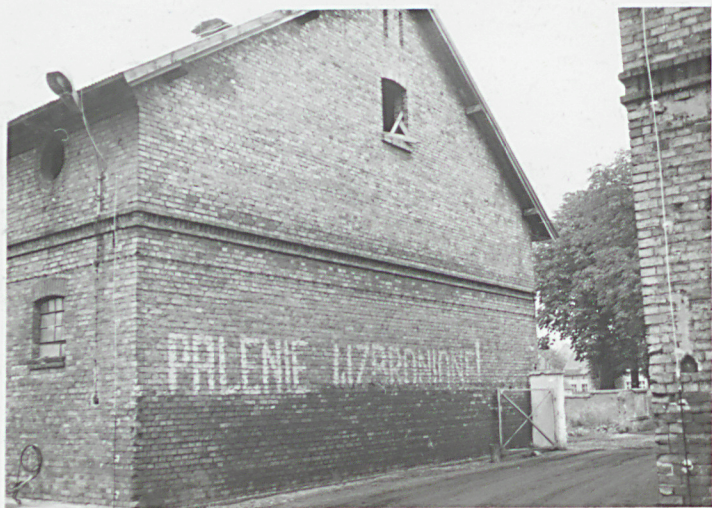
5

Elewacja południowa : podstawowa część elewacji bez otworów. Gzyms działkowy. W partii szczytowej w osi odcinkowy otwór świetlny z podokiennikiem. Powyżej niego dwie pionowe szczeliny o funkcji wentylacyjnej.
