DWÓR

3. ćwierć XVIII w.

STARY DWOREK

Nr 151/61

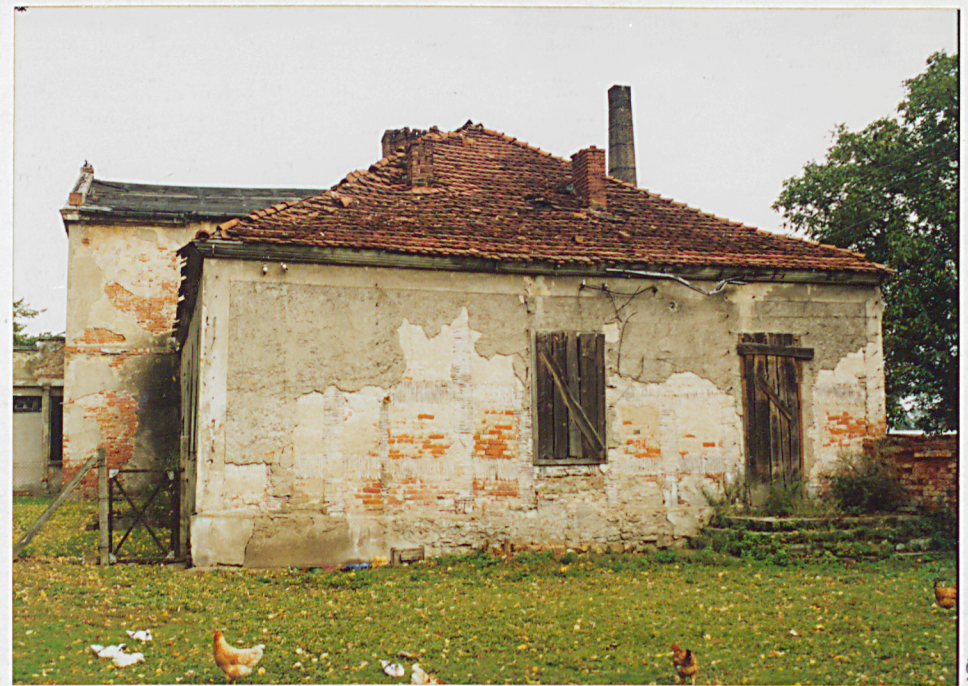
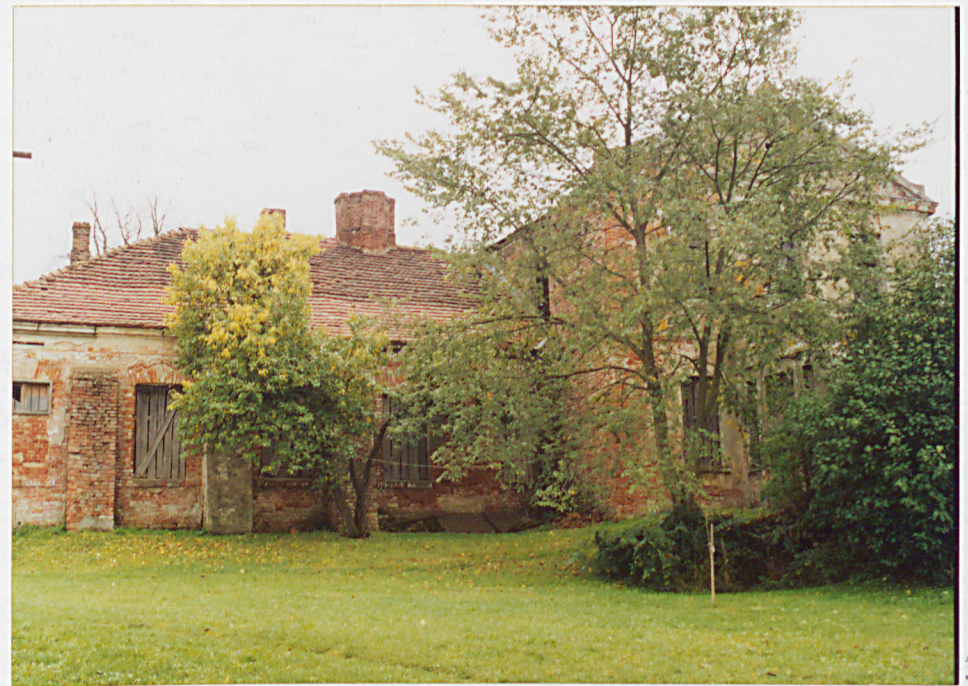
c. d. rubr. nr 13 - na śladowo. W ostatnim etapie funkcjonowania budynku zamontowane tu były czteroskrzydłowe, skrzynkowe okna, dzielone ślemionami i słupkami nadślemieniami (w elewacji ogrodowej) lub krzyżem okiennym (fasada). Okna fasady zabezpieczone były dwuskrzydłowymi, klepkowymi żaluzjami. Obecnie większość otworów okiennych zabezpieczona jest deskowym szalunkiem.

Drzwi frontowe dwuskrzydłowe, ramowo-płycinowe na zawiasach hakowo-pasowych i zaopatrzone w antabę i masywne pionowe zasuwy. W skrzydle drzwiowym zachowała się oryginalna, pierwotna klamka z szyldzikiem dekorowanym ornamentem maswerkowym. W ścianie północno-zachodniej wtórne jednoskrzydłowe drzwi ramowo-klepkowe na zawiasach trzpieniowych; w otworze drzwiowym - ponad prostym ślemieniem - nadświetle, dzielone szczeblinami drewnianymi. W przeciwległej ścianie południowo-wschodniej jednoskrzydłowe, prowizoryczne (wtórne) drzwi deskowe. Wewnątrz budynku - w części pomieszczeń - dwuskrzydłowe, wysokie drzwi płycinowe (pełne), zdobione profilowanym listwowaniem, zawieszane na zawiasach trzpieniowych. Drzwi w salonie ogrodowym ujęte masywnymi, belkowymi portalami klasycystycznymi. Otwory drzwiowe ujęte żłobkowymi opaskami.

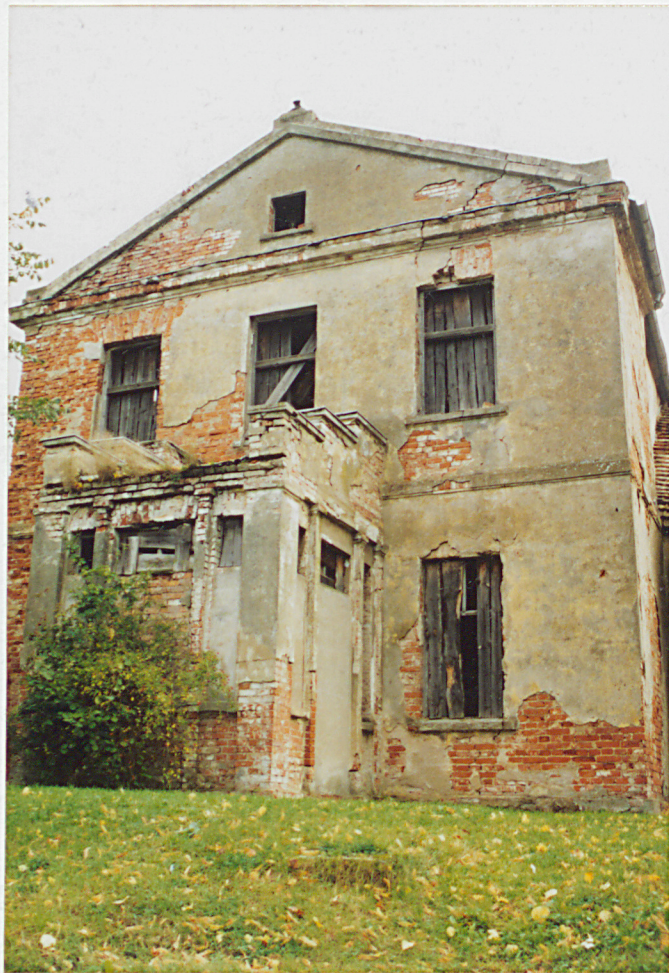
4

1. Elewacja frontowa (północno-wschodnia)
2. Elewacja północno-zachodnia
3. Północny fragment elewacji południowo-zachodniej
4. Ryzalit elewacji południowo-zachodniej
5. Elewacja południowo-wschodnia
6. Drzwi frontowe
7. Główne schody wewnętrzne
8. Fragment wnętrza piwnicy
9. Fragment więźby dachowej

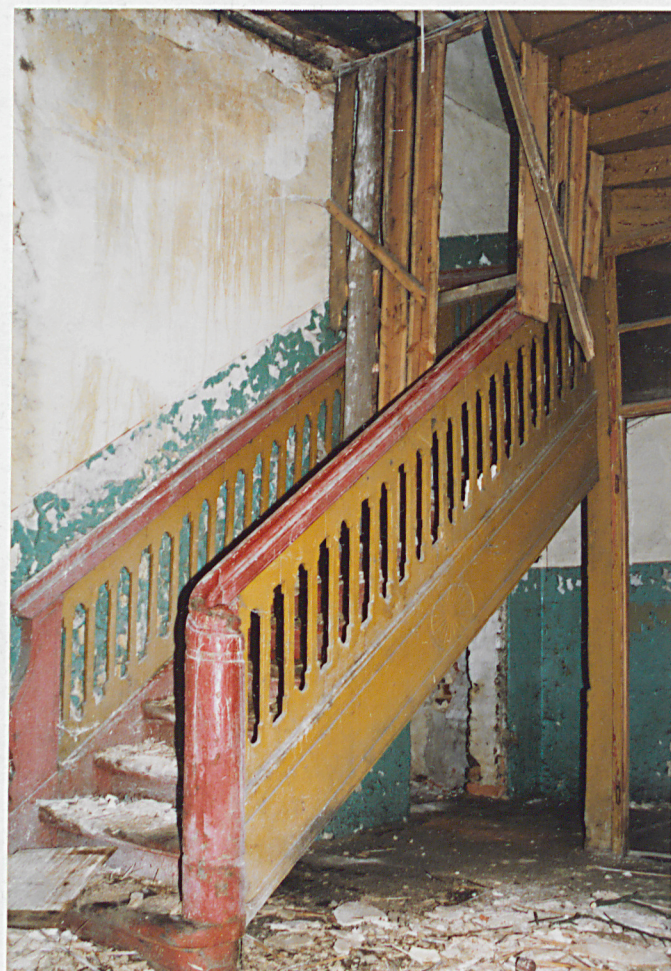
7.

Schody drewniane, policzkowe, dwubiegowe, zaopatrzone obustronnie w profilowane, drewniane poręcze osadzone w deskowych, ażurowych balustradach. Biegi ograniczone masywnymi, toczonymi słupkami. Deski policzkowe zdobione snycerskimi rozetami w formie kwiatu stokrotki. Zejście do piwnicy po jednobiegowych schodach ceglanych.

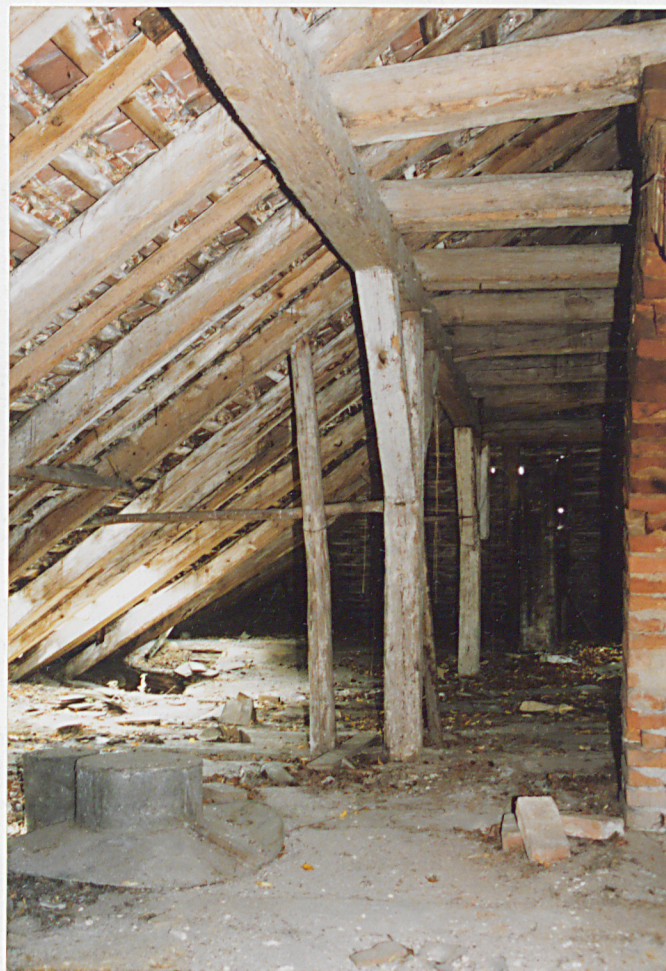
9.

Więźba dachowa krokwiowo-jętkowa z obustronną ścianą stolcową; stopy krokwi osadzone na wpust ukośny w belkach stropowych. W części przypadków krokwie przed ugięciem zabezpieczają wtórne, ukośne podpórki. Krańcowe stojce stężone są rozporami. Elementy więźby dachowej obrobione "od topora"; charakteryzują się one znacznymi przekrojami (krokwie ca 20 x 23 cm, stojce - 23 x 25 cm). Więźba facjatki z elementów obrobionych mechanicznie o stosunkowo nieznacznych przekrojach.
