PAWILON BRAMNY /3/ z BUDYNKIEM GOSPODARCZYM /4/
w zespole pałacowo-parkowo-folwarcznym

2. Czas powstania
lata 30-te
XVIII wieku

B O J A D Ł A

PAWILON BRAMNY /3/
BUDYNEK GOSPODARCZY /4/

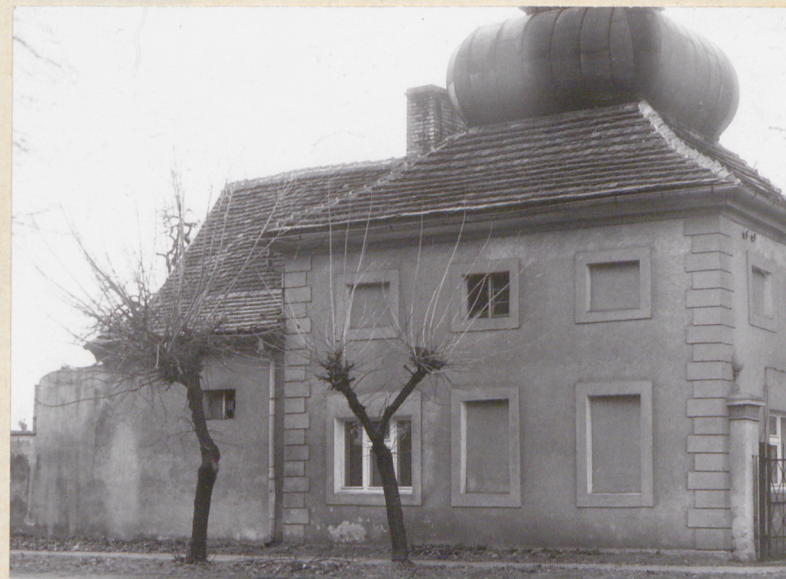
- 1.elewacja zachodnia
- 2.elewacja wschodnia
- 3.elewacja północna
- 4.budynek gosp. /4/
i pozostałości stajni /11/
widok od ul.Kościelnej
- 5.latarnia
