1. Obiekt

PAŁAC

3. Miejscowość

BIECZ

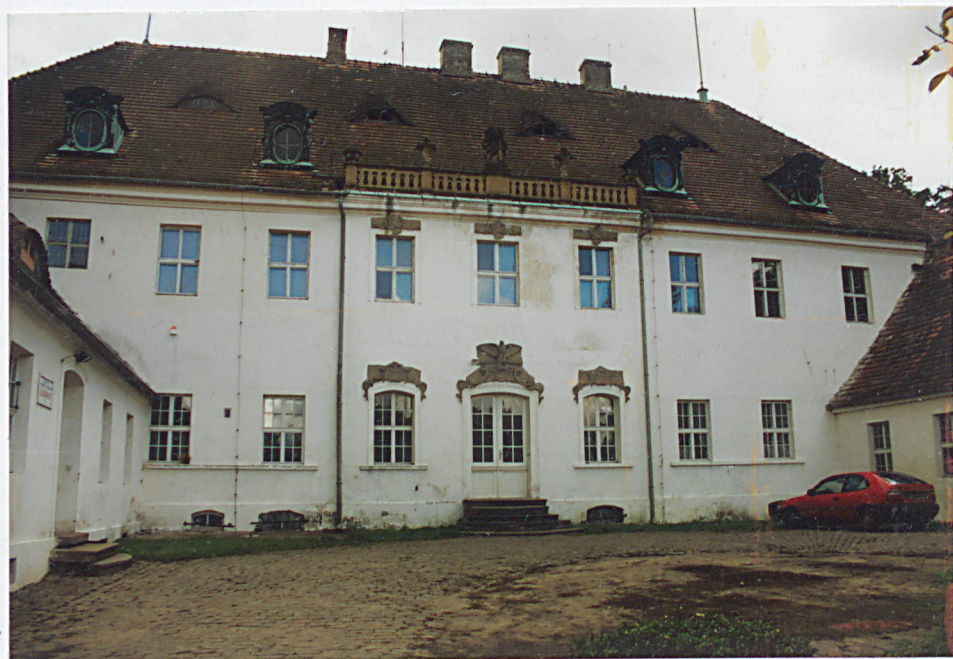
5

1. Widok na elewację frontową
2. Widok na elewację frontową
3. Skrzydło zachodnie
4. Skrzydło wschodnie
5. Elewacja frontowa
6. Elewacja tylna
7. Elewacja wschodnia pałacu
8. Widok na wschodnią stronę pałacu
9. Fontanna
10. Elewacja zachodnia pałacu
11. Skrzydło zachodnie pałacu
12. Skrzydło wschodnie pałacu
13. Rzeźba na balustradzie
14. Wnętrze holu
15. Fragment posadzki holu
16. Wejście główne
17. Drzwi w elewacji tylnej
18. Drzwi w holu
19. Wystawka i wole oko
20. Okno i drzwi elewacji wschodniej
21. Fragment okna elewacji frontowej

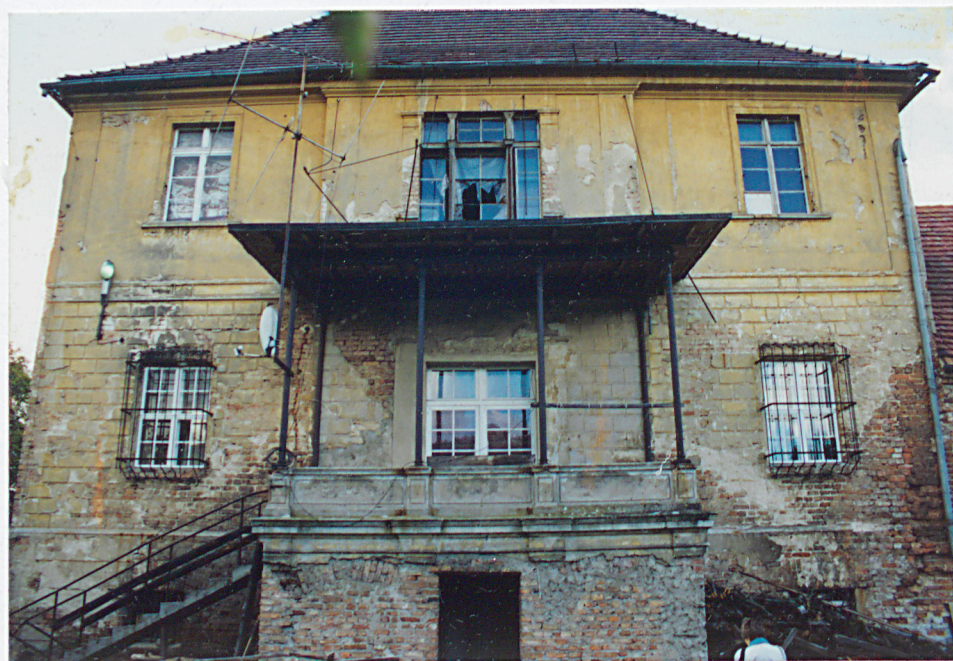
7

**Elewacja wschodnia** pierwotnie 5-cio osiowa, w tym pierwsze okno i trzecie od północy zamurowane. **Wnętrze** pałacu, w holu parteru marmurowa posadzka z herbem Wiedebachów- orłem. W tylnym trakcie reprezentacyjna klatka schodowa. Dawna sala balowa na parterze o miękkich narożnikach zakończona fasetą. Wszystkie otwory zamknięte łukiem odcinkowym. W sali południowo-wschodniej zachował się kominek. **Instalacje** :elektryczna, wodno-kanalizacyjna, centralne ogrzewanie.

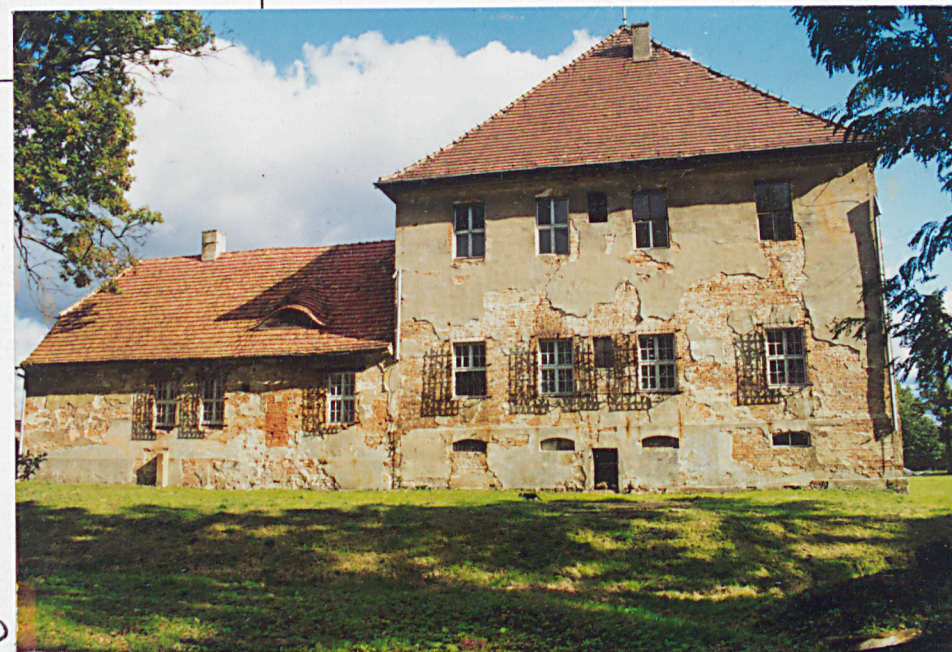
10

dwuskrzydłowej ramowo –plycinowej na zawiasach francuskich. Są też drzwi w otworach o łuku odcinkowym i stolarce ramowo-plycinowej, w ościeżach ramowo –plycinowych. Drzwi w skrzydłach bocznych obite współcześnie klepkami. Otwory drzwiowe w piwnicy o łukach odcinkowych i stolarce drewnianej, deskowej, jednoskrzydłowej. **Rzut** w kształcie podkowy składający się z prostokątnego budynku głównego o dwóch traktach i prostokątnych skrzydłach bocznych 1 ½ traktowych. Po wschodniej stronie budynku głównego weranda o rzucie prostokąta. **Bryła** głównego budynku zwarta, dwukondygnacyjna, podpiwniczona zamknięta 4-rospadowym dachem. W połaci dłuższej wole oka i 4 wystawki, jednoosiowe z owalnym oknem, obite miedzią blachą z wytłoczonym ornamentem roślinnym i muszlą oraz 4-ma wolimi oknami. Przy wschodniej elewacji weranda dwukondygnacyjna zamknięta dachem pulpitowym. Skrzydła boczne jednokondygnacyjne, częściowo podpiwniczone, zamknięte dachem naczółkowym w którym w dłuższych połaciach wprowadzono wole oka. **Elewacje** frontowe tynkowane i malowane. Pozostałe elewacje z widocznymi ubytkami tynku i śladami boni w parterze, w układzie pasowym, w budynku głównym. Wszystkie elewacje z odsadzką zwieńczone gzymsem profilowanym. Elewacja frontowa w parterze 7-mio osiowa, na I piętrze 9-cio osiowa, w tym 3 osie w ryzalicie. W partii piwnic 4 małe okienka zamknięte łukiem odcinkowym. W centralnej osi, przed drzwiami schody na planie łuku odcinkowego. Okna i drzwi parteru w ryzalicie, w opaskach profilowanych nad którymi umieszczono płaskorzeźbioną dekorację. Nad drzwiami neorokokowa dekoracja w kształcie muszli i roccailli zakończona odcinkiem profilowanego gzymsu, na którym siedzi orzeł o rozpostartych skrzydłach. Nad oknami, w centralnej części muszle obwiedzione stylizowaną wicią roślinną, zakończoną po bokach wolutami. Nad oknami I piętra rocaille w różnych układach połączonych ze sobą. Okna parteru wspierają się na profilowanych gzymsach podokiennych Ryzalit zwieńczony ażurową balustradą /kamienną/, w centrum której postument, a na nim pełna rzeźba dwóch męskich postaci /młodego i starego mężczyzny/ splecionych w uścisku. **Elewacja tylna** 10-cio osiowa. W partii piwnicy małe okna o różnej wielkości i formie, na różnych wysokościach. Wszystkie otwory parteru i piętra w jednej osi. W 4-tej osi od wschodu drzwi wysokiego parteru zamknięte łukiem odcinkowym, a 6-sta węższa od pozostałych. Wokół otworów ślady profilowanych opasek z kluczem. **Elewacja zachodnia pałacu** 4-ro osiowa. Okna piwnic wysokie, zamknięte łukiem odcinkowym. W pozostałych kondygnacjach prostokątne okna, w jednej osi przesłonięte kratą w parterze. Piątą oś, w centrum, stanowi prostokątny mały otwór, na każdej kondygnacji, z tym, że w pasie piwnic jest to otwór drzwiowy. **Elewacja wschodnia** 3 osiowa, zryzalitowana w części centralnej. Przed centralną osią weranda z otworem prostokątnym w przyziemiu, balustradą pełną podkreślona profilowanymi gzymsami. Na balustradzie wspiera się zadaszenie na metalowych cienkich kolumnach. Do werandy prowadzą betonowe, proste schody. Centralne otwory, w ryzalicie duże. Są to zespolone drzwi i okna o drobnych podziałach. Okna parteru przesłonięte kratą. **Elewacje frontowe skrzydeł bocznych** 5-cio osiowe z centralną osią drzwi zamkniętych łukiem odcinkowym w profilowanych opaskach. Przed drzwiami proste schody. W partii piwnic wschodniego skrzydła 4 okienka prostokątne/ leżący prostokąt/. Elewacje północne 2-osiowe o szczytach podkreślonych profilowanym gzymsem. W partii piwnic skrzydła wschodniego 2 okienka zamknięte łukiem odcinkowym. Nad odsadzką w części południowej małe okienko. Między oknami prostokątna płyta piaskowcowa, płaskorzeźbiona z herbem właścicieli. W szczycie okno zbliżone do kwadratu. **Elewacja zachodnia 3-osiowa** o 2 oknach zbliżonych do siebie. **Verte!**
