1. Obiekt

OBORA (4)
w zespole folwarcznym (tzw. przypałacowym)

1896 r.

CHOTKÓW

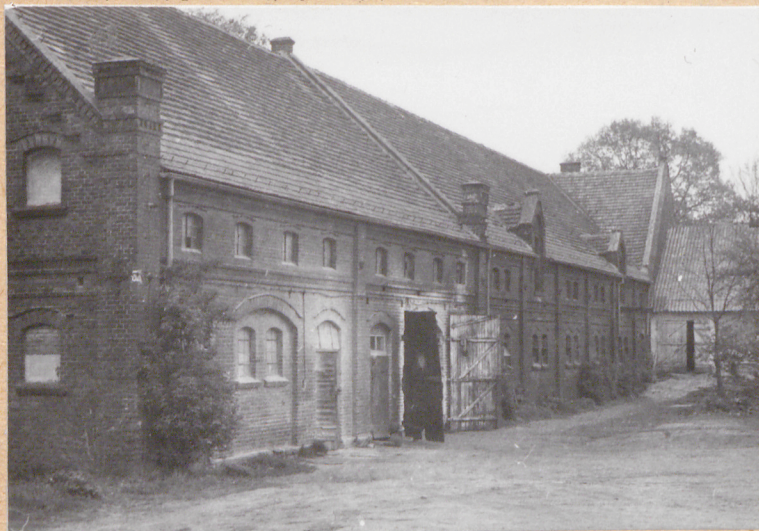
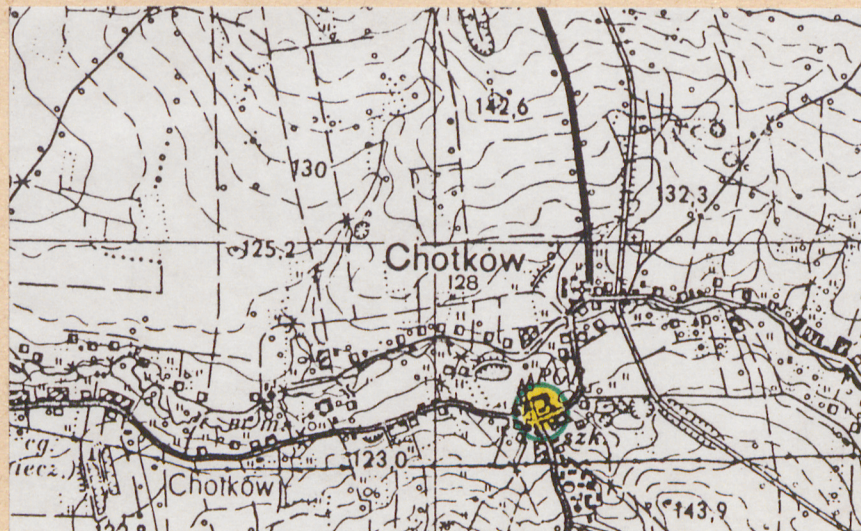
11. Zdjęcia, rzut, przekrój, sytuacja, orientacja

Obora wchodzi w skład zabudowy dziedzińca gospodarczego założenia pałacowego w Chotkowie. Usytuowana jest ona na pn. obrzeżu obejścia, przy granicy z drzewostanem parkowym(?), po wschodniej stronie dojazdu do rezydencji usytuowanej na sztucznym wyniesieniu i otoczonej resztkami fosy a także założenia parkowego dochodzącego do koryta rzeki Brzeźniczanka. Obora zwrócona jest frontem w kierunku pd. (wnętrza obejścia) i przy narożniku pn.-wsch. styka się prostopadle z drugim, zapewne przebudowanym budynkiem inwentarskim, mieszczącym obecnie także oborę.

Obora wzniesiona na rzucie wydłużonego prostokąta, dawniej jednotraktowa, z paszarnią w części zach. obecnie przedzieloną dalszymi ściankami. Otwory drzwiowe w ścianie frontowej (pd) i szczytowej, wschodniej.

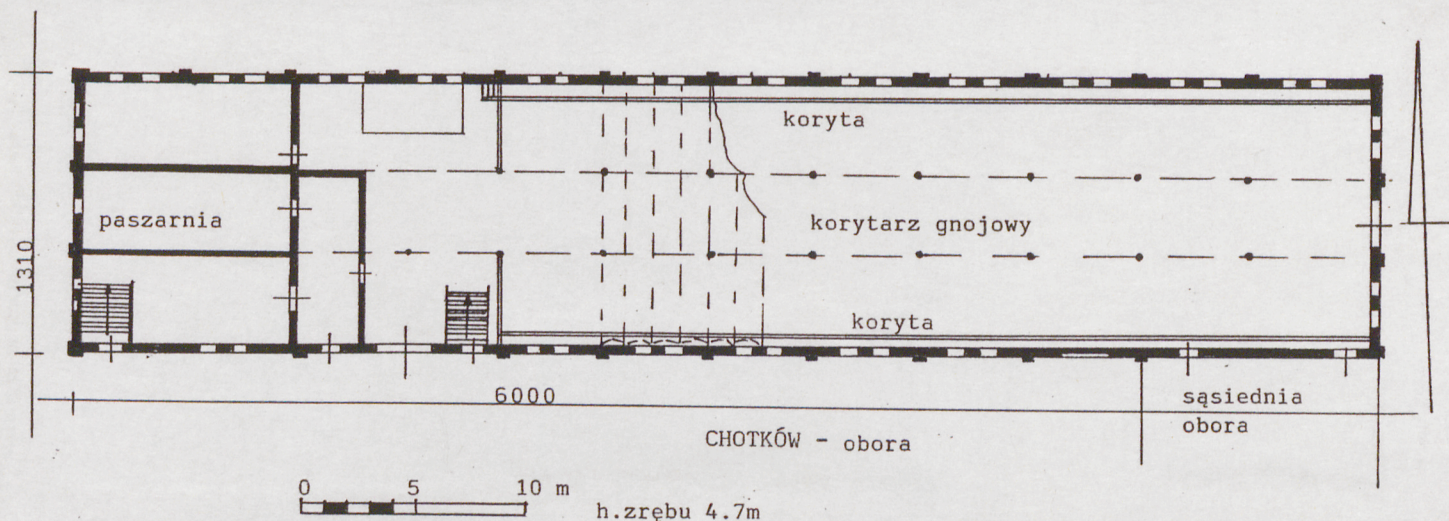
Podmurowka (wysoka od strony pn.) murowana z kamieni polnych, łamanych, na zaprawie wapienno-cementowej; ściany murowane z cegły ceramicznej w wątku krzyżowym, gzymsy nadprożne i obramienia okulusów - z kształtek ceramicznych.

Strop-ceglany, odcinkowy na belkach stalowych, wsparty na dwóch podciągach niesionych przez metalowe, pionowe słupy ustawione w dwa rzędy. Więźba drewniana, o podstawowej konstrukcji płatwiowo-kleszczowej, ze ścianką kolankową, z dwoma rzędami pionowych stolców podtrzymujących płatwie pośrednie.

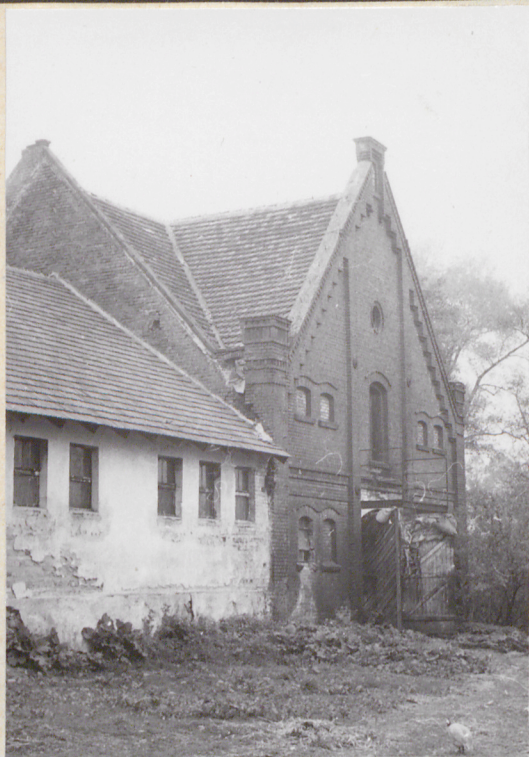
1. Elewacja pd. obory
2. Elewacja wschodnia obory
3. Część elewacji pd.
4. Zwieńczenie szczytu wsch.
5. Zwieńczenie szczytu zach.
6. Kaferek w elewacji frontowej (nad otworem drzwiowym resztki napisu)
7. Elewacja pn.
8. Główny otwór drzwiowy w ścianie frontowej, w głębi słup podpierający tragarz
9. Fragment ściany frontowej-gzymsy i sterczynka
10. Tablica w szczycie zach.-słabo widoczny napis
11. Elewacja zachodnia-widok ogólny
12. Część elewacji frontowej-otwory okienne
