KARTA EWIDENCYJNA ZABYTKÓW
ARCHITEKTURY I BUDOWNICTWA

DWÓR

2. Czas powstania
1 poł. XVIII w

3. Miejscowość
GRABIN

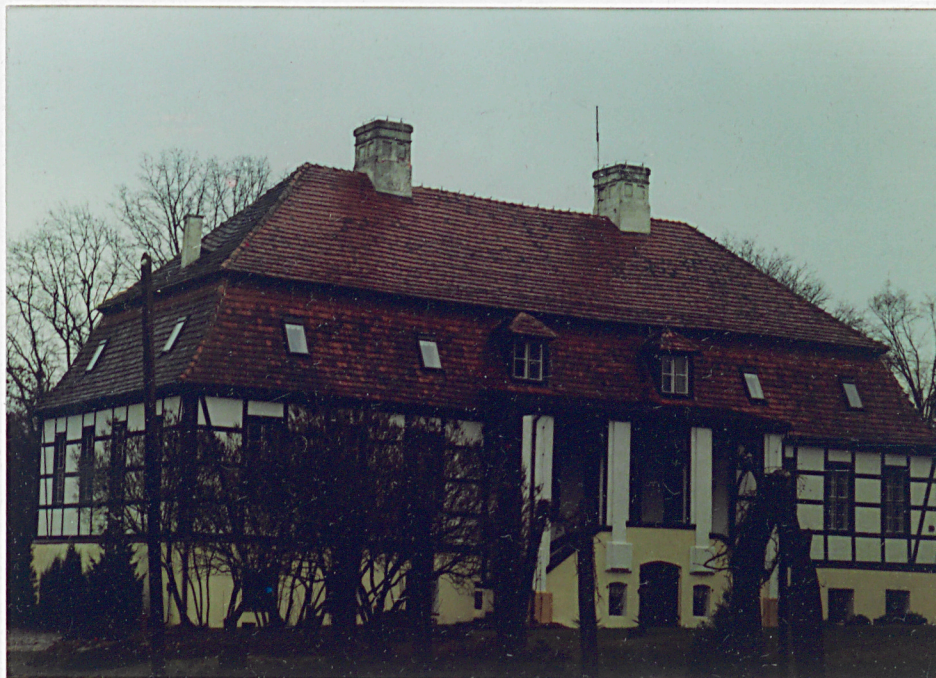
11. Zdjęcia, rzut, przekrój, sytuacja, orientacja

Budynek wzniesiony został na rzucie prostokąta o wymiarach 28,40 m x 13,24 m, do którego przylegają od zachodu portyk filarowy ze schodami zewnętrznymi przed wejściem głównym i tarasem po stronie wschodniej i południowej.

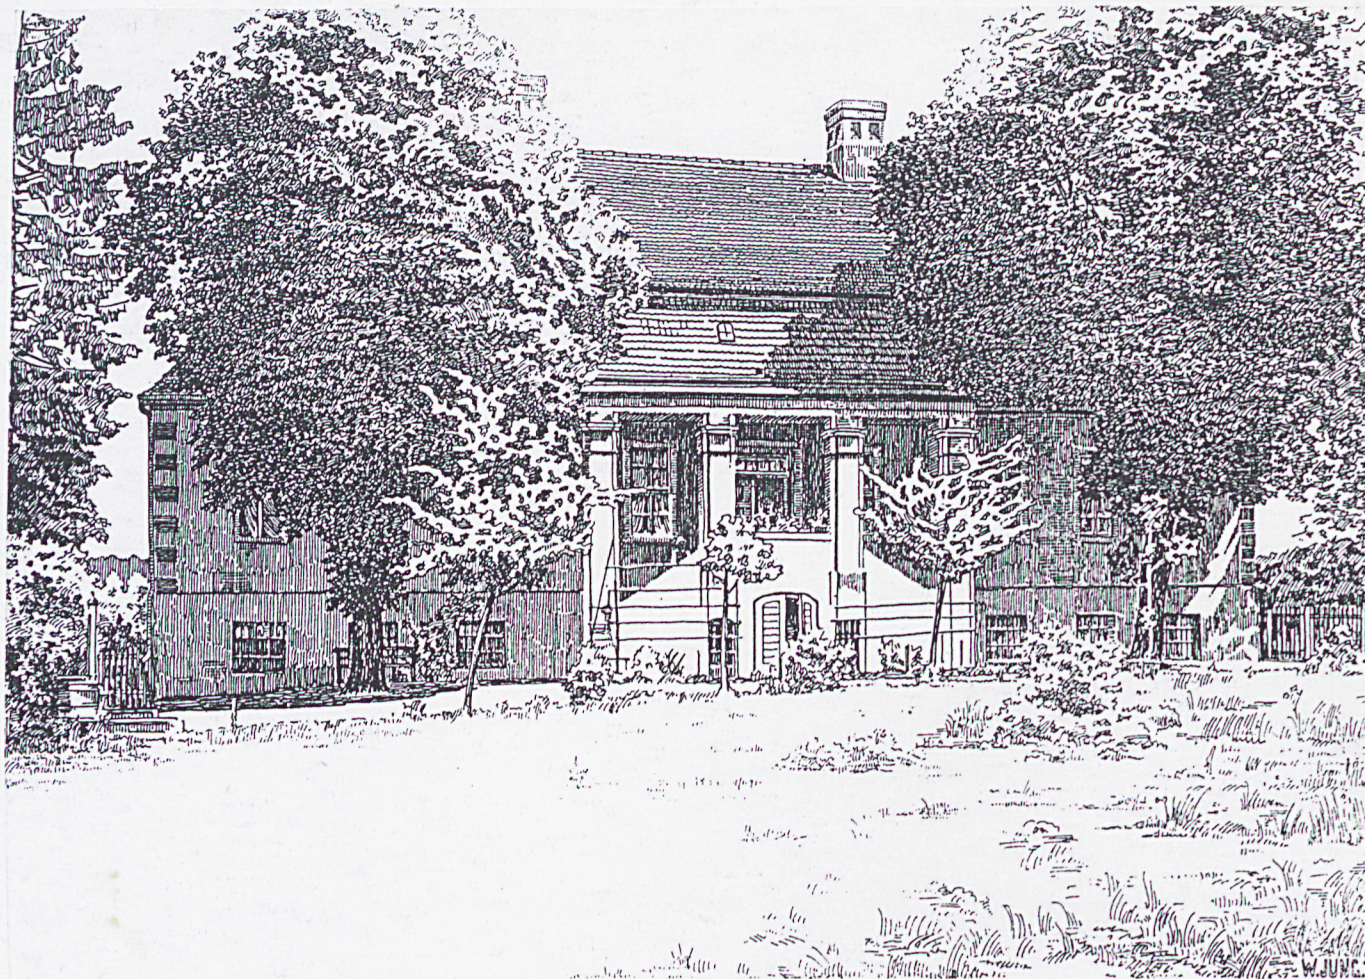
Abb. 31. Grämersborn. Gutshaus.

Remont przeprowadzony w latach 80- i 90-tych zmienił wygląd elewacji. Barokowa bryła była tynkowana w całości i zdobiona boniowaniem na narożnikach /przekaz ikonograficzny z 1921/

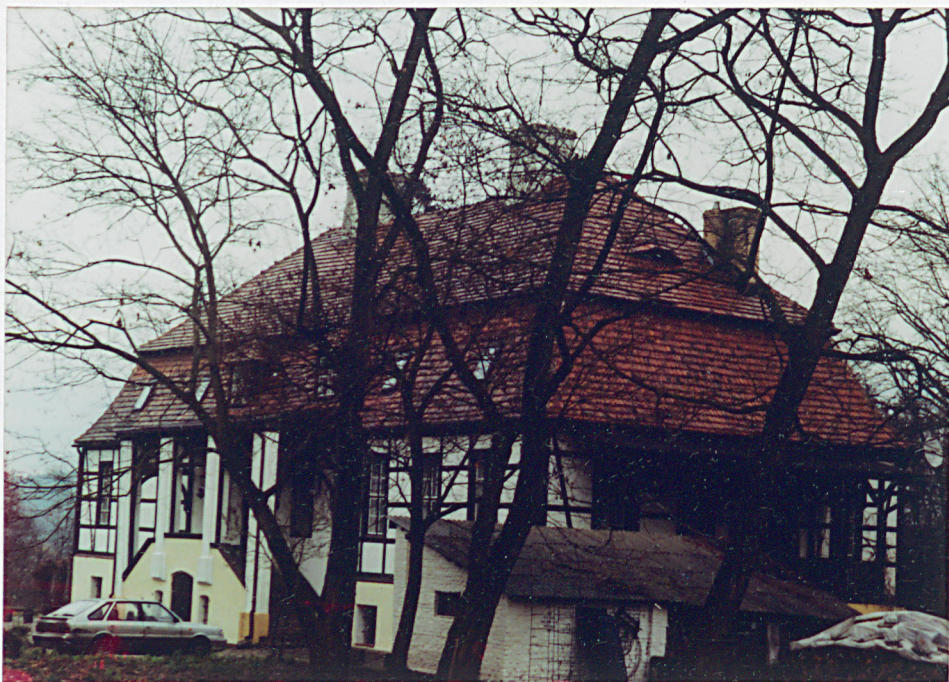
Fasada skierowana na zachód jest symetryczna 9-osiowa zaakcentowana portykiem wspartym na filarach, zadaszonym daszkiem pulpituowym, przekrywającym murowane schody, prowadzące z dwóch stron na spocznik przed wejściem głównym. Pod nim na osi znajdują się drzwi prowadzące do piwnic z poziomu terenu. We frontowej połaci dachu znajdują się dwie wystawki okienne przekryte daszkami 3-spadowymi krytymi dachówką i rozmieszczone między nimi trzy okna połaciowe. Elewacja ogrodowa od strony wschodniej

1. Miejscowość	Grabin	4. Obiekt (nazwa jak w karcie)	5. Zawartość wkładki (nazwa materiału uzupełniającego)
2. Gmina	Bytnica	DWÓR	Plan założenia , mapa topograficzna wsi z k.
3. Województwo	Lubuskie		XIX w, dokumentacja fotograficzna : 1 Widok na elewacje frontowa i pd, 2. Wejście boczne od pd. /zabudowany taras/

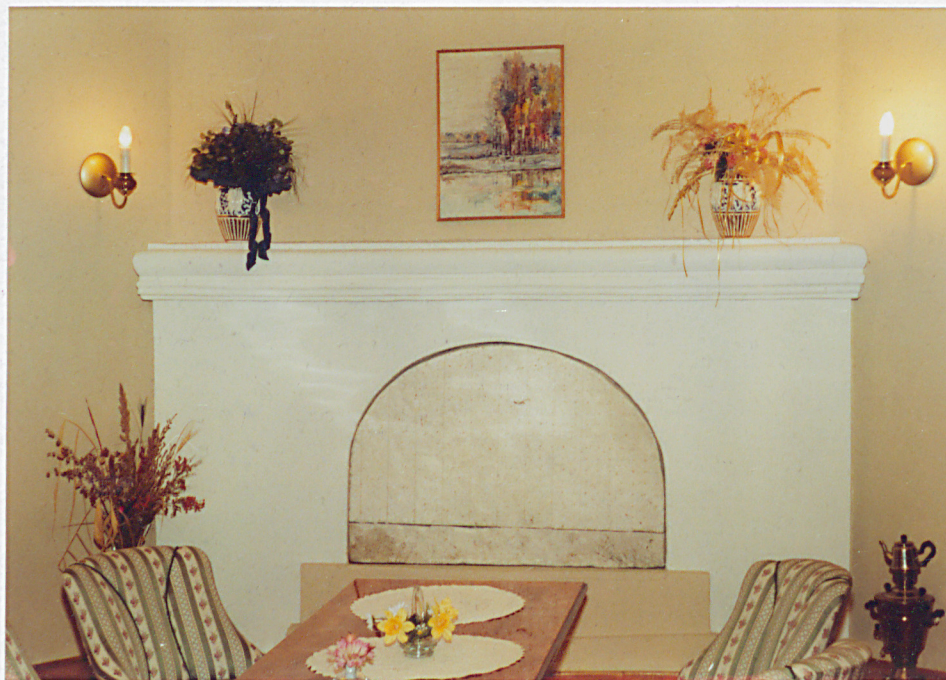
W salonie i przylegającym do niego od południa pomieszczeniu / w trakcie tylnym/ zachowały się sztukatorskie dekoracje na sufitach /prosta ramowa dekoracja i profilowanymi gzymsami. Ponadto w salonie zachował się prosty w formie kominek

<p>1. Miejscowość Grabin 2. Gmina Bytnica 3. Województwo Lubuskie</p>	<p>4. Obiekt (nazwa jak w karcie) DWÓR</p>	<p>5. Zawartość wkładki (nazwa materiału uzupełniającego) dokumentacja fotograficzna: 3.Kominek 4.Dekoracja sufitu salonu, 5-6.Elementy konstrukcyjne wieżby dachowej /poddasze/,7.Schody w holu</p>
---	--	---

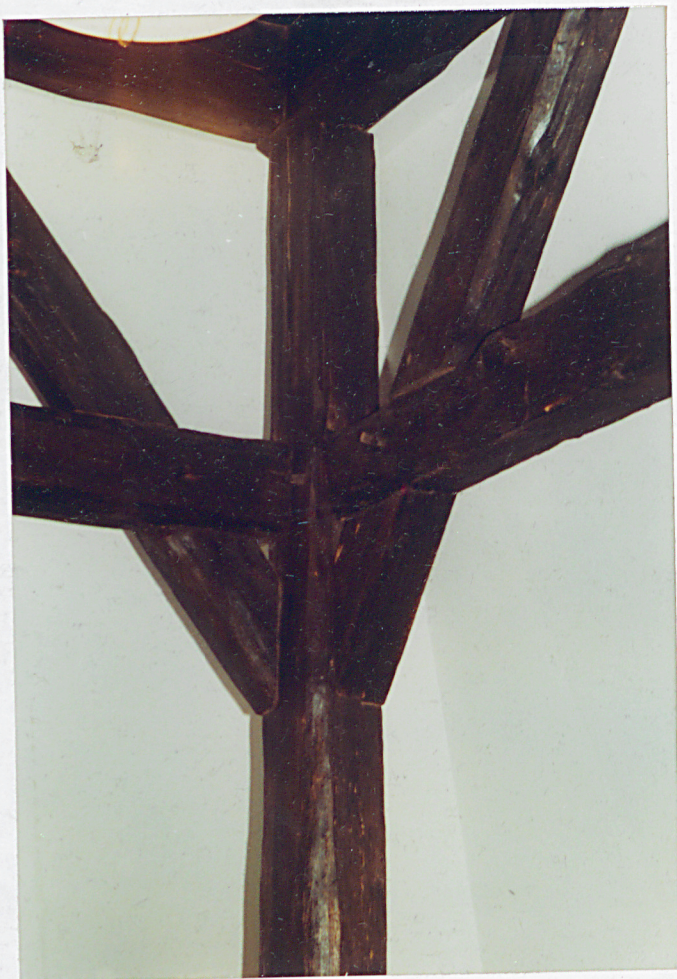
5.

Dach czterospadowy mansardowy, konstrukcja więźby dachowej drewniana płatwiowo-krokwiowa, kołkowana. Pokrycie dachu stanowi dachówka ceramiczna karpiówka układana w koronkę.

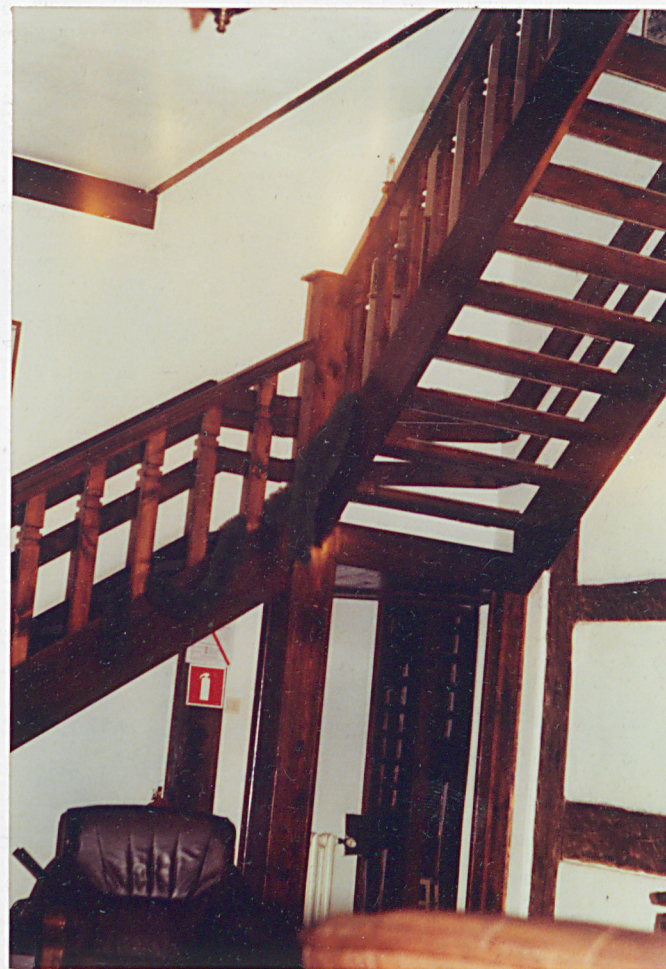
7.

Schody wewnętrzne drewniane : w sieni schody dwubiegowe ze spocznikiem i drewnianą prostą balustradą wykonane współcześnie, podobnie jak schody drewniane dwubiegowe ze spocznikiem w północno-wschodniej części budynku, schody dwubiegowe ze spocznikiem prowadzące z sieni do piwnic /oryginalne/ schody zewnętrzne murowane.

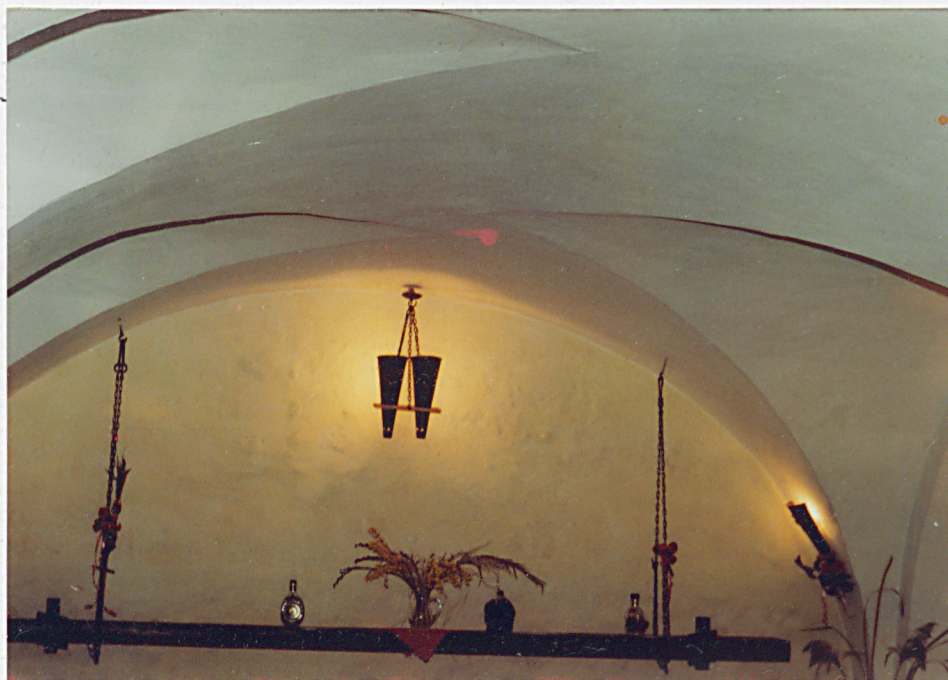
8

Nad piwnicami występują sklepienia ceramiczne kolebkowe z lunetami oraz stropy belkowe. Stropy na pozostałych kondygnacjach drewniane.

1. Miejscowość 2. Gmina 3. Województwo	Grabin Bytnica Lubuskie	4. Obiekt (nazwa jak w karcie) DWÓR	5. Zawartość wkładki (nazwa materiału uzupełniającego) dokumentacja fotograficzna: 8.Sklepienie w piwnicy,9.Wejście z holu do salonu,10.Drzwi główne, 11.Komin /boczna klatka schodowa/
--	-------------------------------	--	---

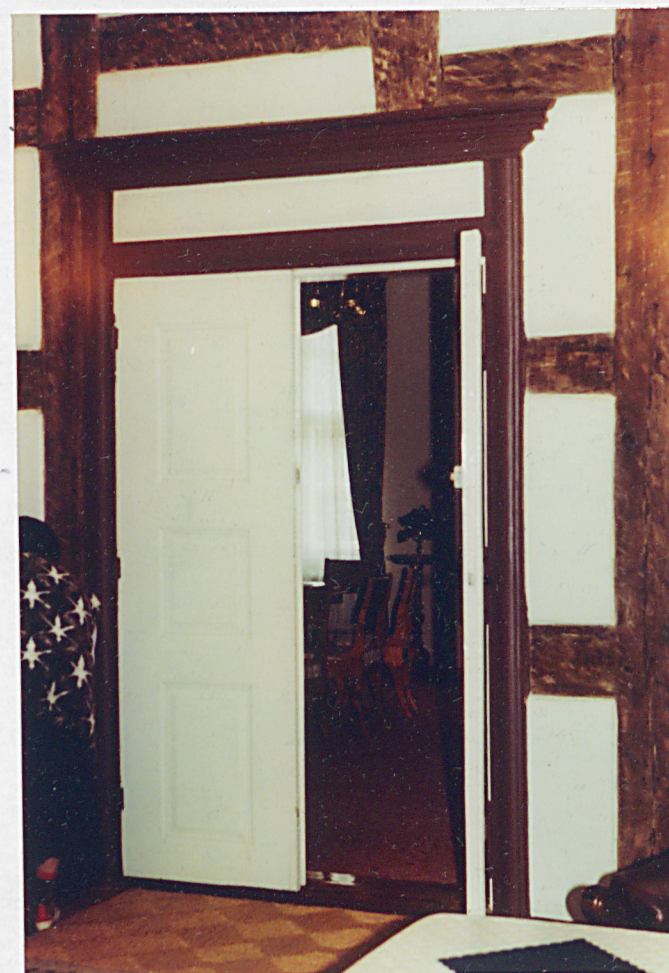
9

Stolarka drzwiowa -we wnętrzu zachowana część oryginalne stolarki: drzwi ramowo-płycinowe dwuskrzydłowe pełne. Nowe drzwi jednoskrzydłowe płycinowe pełne.

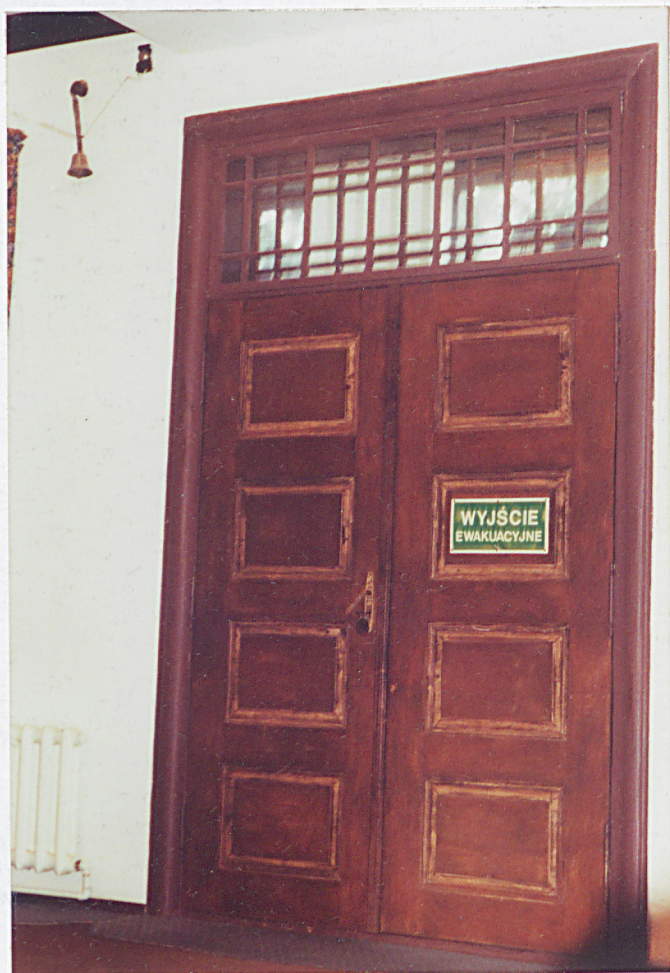
10.

Drzwi zewnętrzne w wejściu głównym oryginalne dwuskrzydłowe ramowo-płycinowe pełne z prostokątnym naświetlem. Od strony tarasu Porte-Fenetre
