**DOM MIESZKALNY NR 12**

**XVIII, 1910**

**Bytom Odrzański**

4. Adres: **ul. Rynek 12  
dz. nr 271/13**

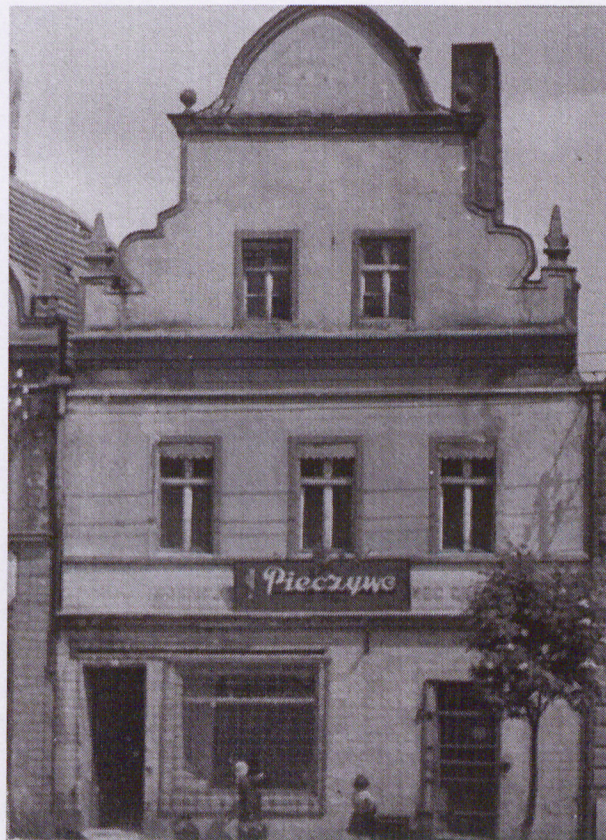
13

1. Widok sytuacji budynku.
2. Plan miasta, F. B. Werner, 1744-1745 r.
3. Plan miasta, Ch. F. von Werde, 1744-1753 r.
4. Plan miasta przed 1945 r.
5. Fragment mapy topograficznej z 1933 r.
6. Panorama miasta, C. B. Schwarz, ok. 1800 r.
7. Panorama miasta, F. von Thormann, II poł. XIX w.
8. Widok zabudowy miasta, 1930 r.
9. Widok zabudowy miasta, I. 30 XX w.
10. Widok zabudowy rynku, pierzeja północna i wschodnia, ok. 1917 r.
11. Widok zabudowy rynku, pierzeja północna i wschodnia, I. 20 XX w.
12. Fragment szczytu budynku, stan z 1959 r.
13. Fasada budynku, stan z 1959 r.
14. Elewacja południowa – fasada.
15. Elewacja północna – od podwórza.
