DOM MIESZKALNY NR 27

XVIII, 1810

Bytom Odrzański

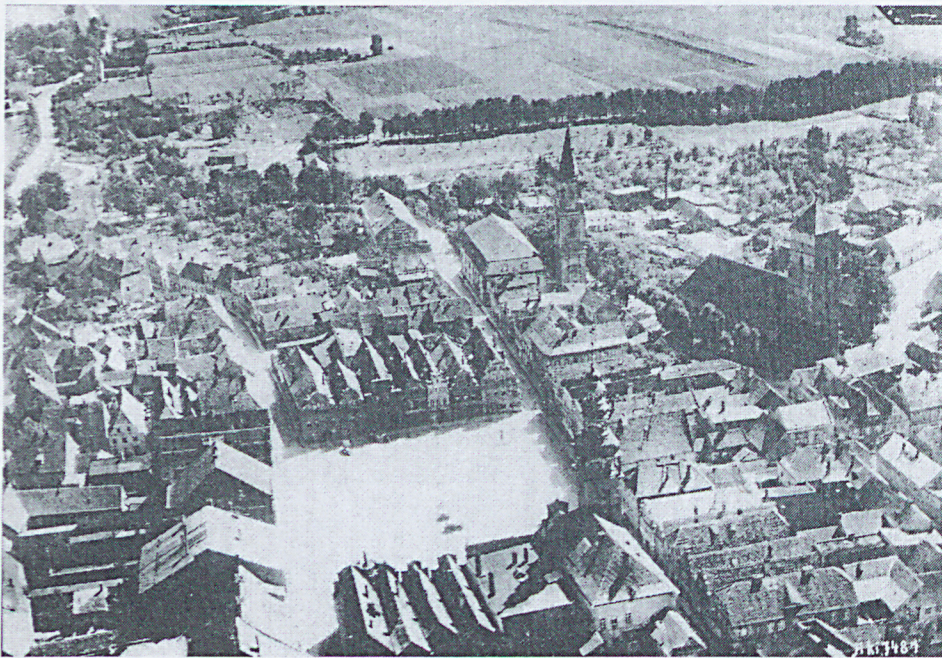
8

1. Widok sytuacji budynku.
2. Plan miasta, F. B. Werner, 1744-1745 r.
3. Plan miasta, Ch. F. von Werde, 1744-1753 r.
4. Plan miasta przed 1945 r.
5. Fragment mapy topograficznej z 1933 r.
6. Panorama miasta, C. B. Schwarz, ok. 1800 r.
7. Panorama miasta, F. von Thormann, II poł. XIX w.
8. Widok zabudowy miasta, 1930 r.
9. Widok zabudowy miasta, I. 30 XX w.
10. Widok zabudowy rynku, pierzeja zachodnia i południowa, I. 20 XX w.
11. Widok zabudowy rynku, pierzeja południowa, 1903 r.
12. Widok zabudowy miasta, I. 20 XX w.
13. Fasada budynku, stan z 1959 r.
14. Elewacja wschodnia budynku, stan z 1959 r.
15. Elewacja frontowa.
16. Elewacja wschodnia.
17. Elewacja południowa.
18. Schody w piwnicy.
19. Schody w piwnicy.
20. Sklepienie korytarza.
21. Więźba dachowa.
