EWANGELICKI
KOSCIÓŁ FILIALNY P.W. ŚWIĘTEJ RODZINY

2 połXVIIw.

S E K O W I C E

1. Miejscowość.....	SEKOWICE	4. Obiekt (nazwa jak w karcie)	5. Zawartość wkładki (nazwa materiału uzupełniającego)
2. Gmina.....	Gubin	Kościół filialny p.w. Świętej Rodziny	Opis obiektu
3. Województwo.....	Zielonogórskie

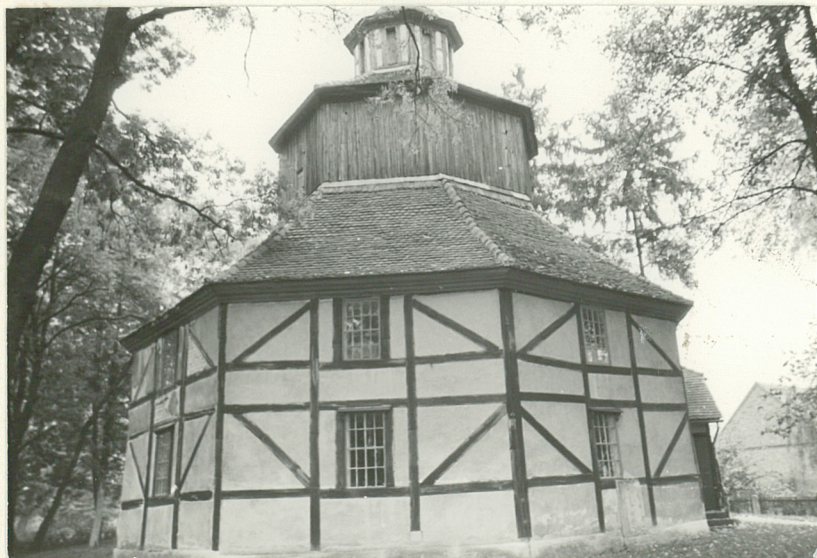
1

1. Widok na kościół od strony zach.
2. Widok na kościół od strony wsch.
3. Widok na kościół od strony pld-wsch.
4. Widok na kościół od strony wsch.
5. Widok kościoła od strony pld-zach.
6. Klatka schodowa na empore.
