KOŚCIÓŁ FILIALNY pw. ŚW. JÓZEFA

XIV .w. (?), ok. 1700; 1727 r

STARGARD
GUBIŃSKI

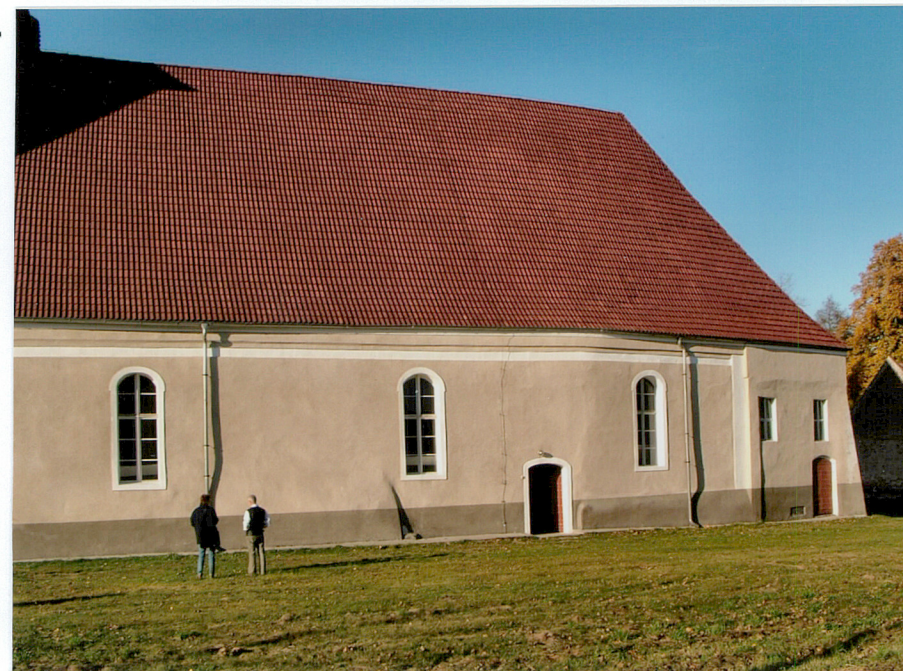
Elewacja pd. – elewacja korpusu 4-osiowa, ujęta w proste tynkowe podziały ramowe, z regularnym rytmem ujednoliconych otworów okiennych w opaskowych obramieniach, nieco szerszych w partii zamknięć i otworem

drzwiowym, przesuniętym ku wsch.; zwieńczona profilowanym gzymsem wieńczącym; elewacja przybudówki wsch. 2-kondygnacyjna, 2-osiowa, wysunięta nieznacznie przed lico korpusu, z prosto zamkniętymi otworami okiennymi i otworem wejściowym w osi wsch.

1. Widok kościoła od pd.-zach.
2. Fragment elewacji pd.
3. Widok od pd.-wsch.
4. Elewacja wsch.
5. Widok od pn.-wsch.
6. Elewacja pn., widok od zach.
7. Wieża.
8. Drzwi wejścia zach.
9. Wejście przybudówki pd.-wsch.
10. Drzwi wejścia pd.
11. Okno korpusu.
12. Wnętrze, widok ku prezbiterium.
13. Wnętrze, widok ku emporze muzycznej.
14. Arkada łoży.
15. Drzwi wewnętrzne zach.
16. Drzwi do zakrystii.
17. Wnętrze zakrystii z drzwiami na ołtarz-ambonę.
18. Wnętrze kruchty.
19. Empora boczna.
20. Dawny kominek na emporze pn.
21. Schody na emporę.
22. Schody od wejścia pd.-wsch.
23. Wieżba dachowa.
24. Wnętrze krypty.

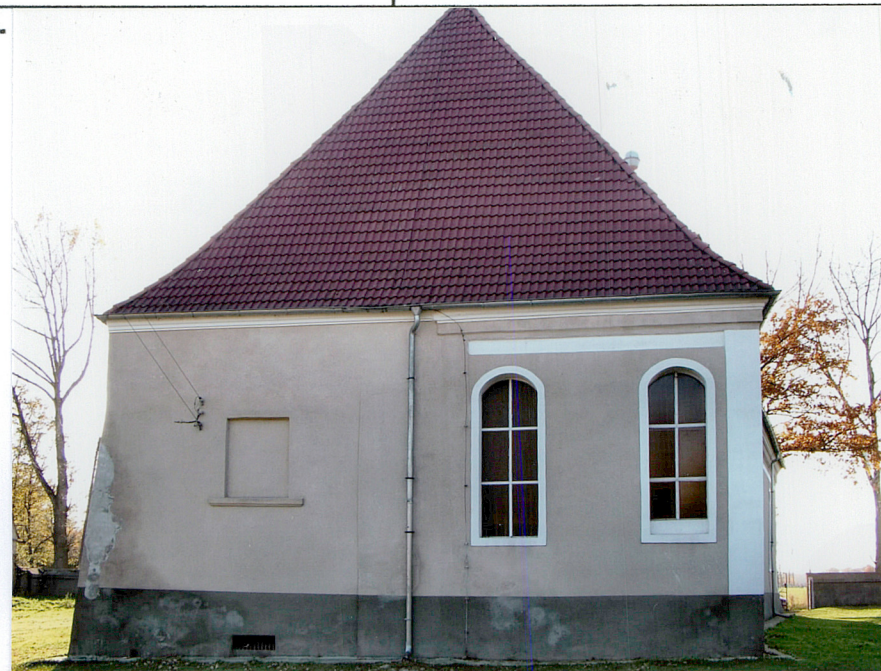
4.

Elewacja wsch. – 2-częściowa; w części pd. z osiową blendą o krępych proporcjach i małym okienkiem krypty przy ziemi; narożnik przybudówki ukształtowany ukośnie od 1/3 wysokości ściany; w zwieńczeniu profilowany gzyms; część pn. elewacji 2-osiowa z dużymi otworami okiennymi o odcinkowych zamknięciach, ujętych w opaski tynkowe; narożnik akcentowany tynkową lizeną, profilowany gzyms wieńczący poprzedzony gładkim pasem tynkowym.

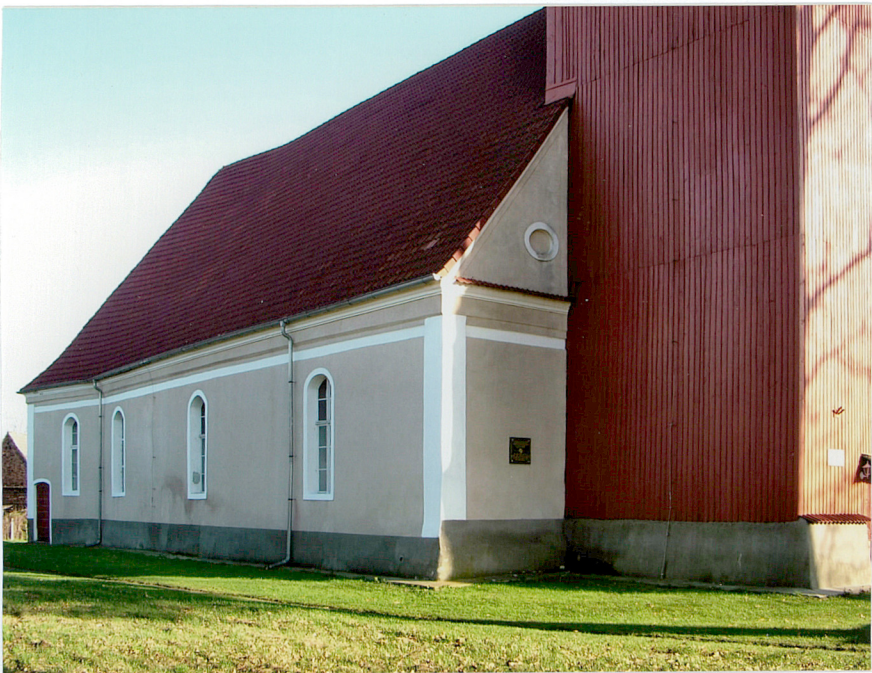
6.

Elewacja pn. – elewacja korpusu 3-osiowa, z regularnym układem ujednoliconych otworów okiennych w opaskowych obramieniach; elewacja przybudówki ustawiona pod kątem, kompozycyjnie nawiązuje do elewacji korpusu – taki sam otwór okienny, wspólne obramienie z narożnych lizen, pasa podgzymsowego i profilowanego gzymsu; przy narożniku wsch. zewnętrzny otwór drzwiowy.

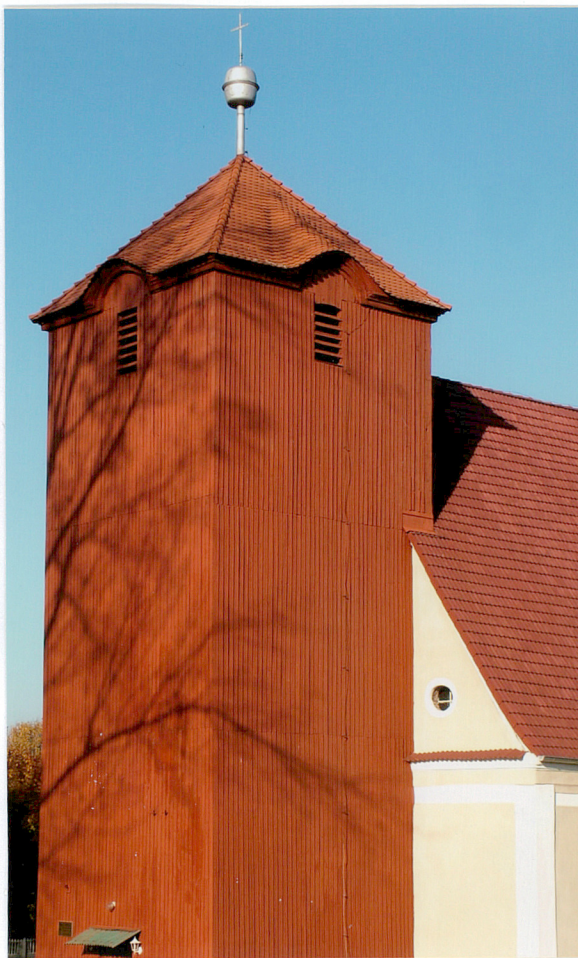
7.

Ściany. *Ściany zewnętrzne* murowane z kamienia, z dodatkiem cegły pełnej, obustronnie tynkowane, ze skromnym detalem wyrabianym w tynku (podziały ramowe, opaskowe obramienia otworów) i murowanym tynkowanym (gzyms wieńczący). Wieża na murowanym cokole, w drewnianej konstrukcji ramowo-słupowej, pokryta z zewnątrz szalunkiem z desek w układzie pionowym z listwowaniem; gzyms wieńczący wieżę drewniany.

Elewacja zach. – fasada – zdominowana przez drewnianą, środkową, jednoosiową wieżę na wysokiej podmurówce; ściany wieży szalowane deskami w pionie z listwowaniem, gładkie, z otworem wejściowym w przyziemiu i otworem okiennym w ostatniej kondygnacji; profilowany gzyms wieńczący wyłamany nad oknem faliście ku górze; boczne części elewacji gładko tynkowane ślepe, ujęte w tynkowe podziały ramowe, zwieńczone jednoosiowymi półszczytami, oddzielonymi profilowanymi gzymsami z obdaszkami; w szczycie pd. owalne okienko strychowe w opaskowym obramieniu, w szczycie pn., odpowiadająca mu kształtem blenda.

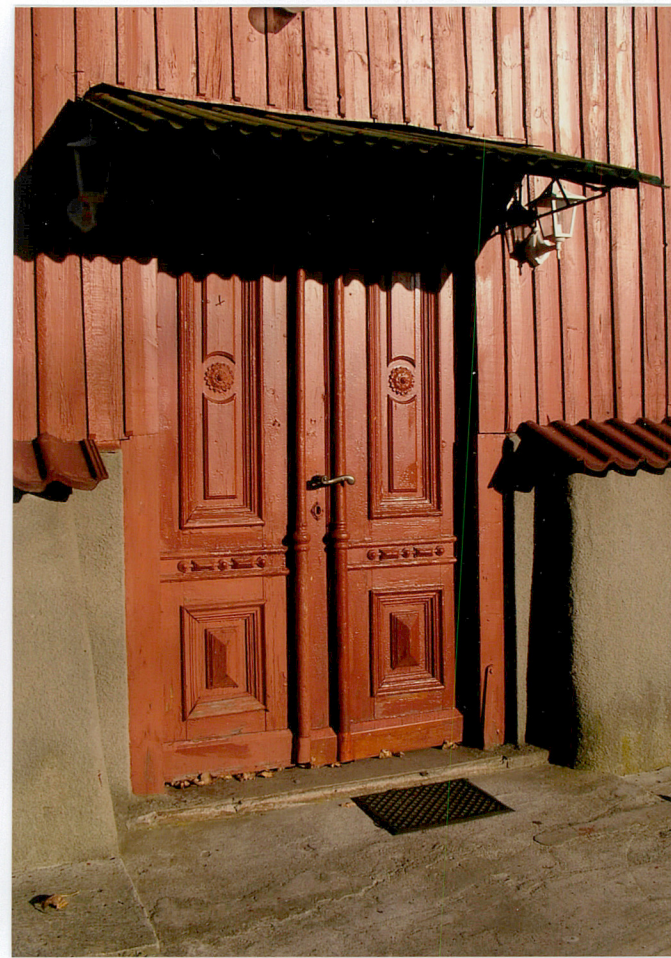
8.

Otwory drzwiowe zewnętrzne. Wejście główne zlokalizowane na osi środkowej elewacji zach. wieży; otwór prostokątny z prostym zamknięciem i dwuskrzydłowymi drzwiami ramowo-płycinowymi z profilowanymi płycinami w których rozety, wzbogaconymi dekoracją architektoniczną (słupki w formie kolumnienek) i jubilerską (rauty, kaboszony). Wejście pd. w kształcie prostokąta zamkniętego łukiem koszowym; otwór ujęty opaskowym obramieniem tynkowym; drzwi jednoskrzydłowe zbite z desek na listwach, opierane z zewnątrz deskami w jodełkę, nabijane ćwiekami, z ozdobnymi okuciami zawiasowymi; podobne drzwi wypełniają otwory drzwiowe przybudówek wsch. – otwór pn. w obramieniu opaskowym, z zamknięciem koszowym, otwór pd. – zamknięty odcinkowo, bez obramienia.

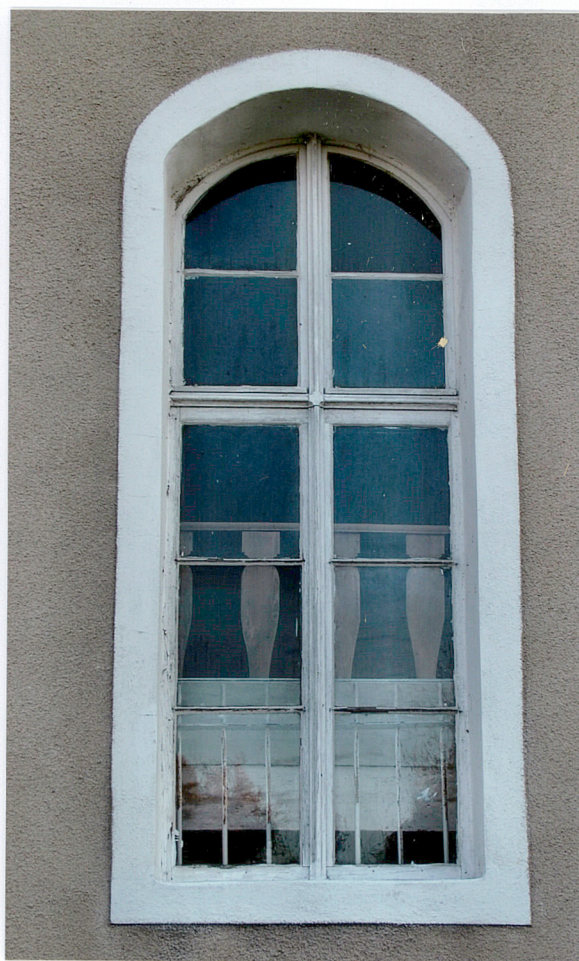
11.

Otwory. *Otwory okienne.* Korpus oświetlony dużymi otworami okiennymi w kształcie prostokątów stojących zamkniętych odcinkowo, otwory ujęte w opaskowe obramienia, w elewacji pd. szersze w partii zamknięć; elewacje pn. i pd. korpusu przepruwają po trzy takie, regularnie rozmieszczone otwory; wypełniają je, z wyjątkiem okna wsch.

elewacji pn. korpusu) okna drewniane krosnowe 2-skrzydłowe, ze śłemeniem równorzędnym z kostką w krzyżu pozornym, z profilowaną listwą przymykową i śłemeniem oraz pojedynczymi szczelinami w nad-i podśłemeniach; identyczne w kształcie otwory w przybudówce pn.-wsch., wsch. wypełniają je, podobnie jak pn. okno korpusy drewniane okna krosnowe stałe. Przybudówka pd.-wsch. oświetlona w 2-giej kondygnacji dwoma prostokątnymi otworami okiennymi o krępych proporcjach, umieszczonymi w elewacji pd. i zamkniętymi prosto; w nich okna krosnowe stałe, od wewnątrz umieszczone w zamkniętych odcinkowo wnękach; ślad po takim samym oknie tanowi blenda w elewacji wsch. przybudówki. Krypta pod przybudówką pd.-wsch. z małymi okienkami w kształcie prostokątów leżących. Ostatnia kondygnacja wieży z osiowymi prostokątnymi otworami, w których poziome drewniane żaluzje; od strony wsch. półkoliste wole oko, ujęte w profilowany, wyłamany gzyms wieńczący. Empory boczne otwierają się do wnętrza kościoła szerokimi otworami zamkniętymi łukami odcinkowymi; emporę przeszła wsch. przeszklone, dzielone listwami i szczelinami krzyżowymi w zamknięciu; empora wsch. z parą prostokątnych przeszklonych otworów zamkniętych pełnolukowo, dzielonych na kwatěrki szczelinami krzyżowymi.

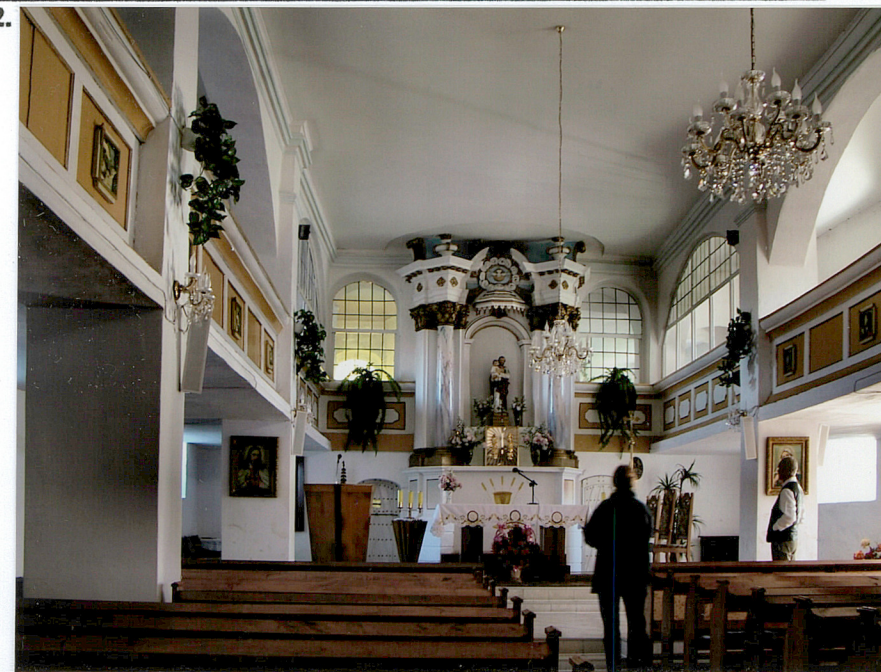
12.

WNĘTRZE. Korpus kościoła z wtórnie wyodrębnioną częścią prezbiterialną (podniesienie poziomu prezbiterium), opięty z wszystkich stron szerokimi emporami, wspartymi na 4-bocznych filarach, z nałożonymi od frontu pilastrami. Między filarami rozpięte odcinkowe łuki, tworzące przysadziste arkady emporowe. Empora muzyczna wysunięta trapezoidalnie ku wnętrzu korpusu. Nad emporami profilowany gzyms gierowany nad filarami. Dobudowana część wsch., za ołtarzem głównych, 2-kondygnacyjna, 2-częściowa, z pomieszczeniami na różnych poziomach i kryptą grobową w narożniku pd. Od zach. wąska prostokątna osiowa kruchta w przyziemiu wieży.

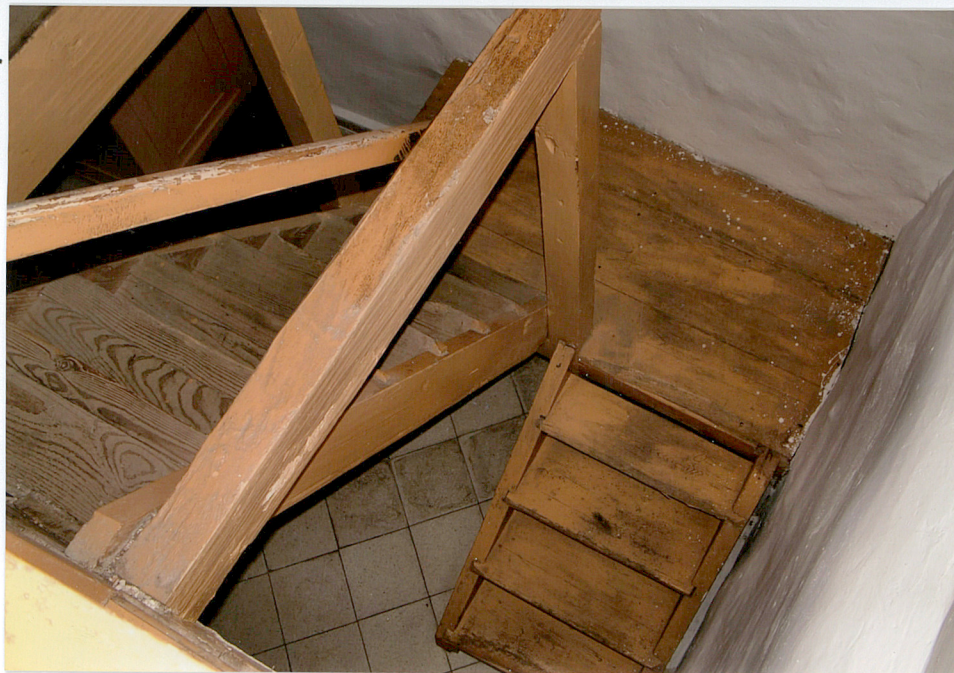
21.

Schody. *Schody wewnętrzne.* Empory dostępne z nawy przez lustrzane schody zlokalizowane w narożnikach zach.; schody drewniane współczesne, 2-biegowe powrotne ze spocznikami i drewnianą prostą balustradą na słupkach. Wszystkie schody w części wsch., wyrównujące poziomy między pomieszczeniami nad zakrystią oraz schody prowadzące na emporę od strony wejścia pd.-wsch. drewniane, jednobiegowe proste, o zróżnicowanej długości biegów, oparte na murach, czasem umieszczone w grubości murów (wejście pd.-wsch. na emporę); schody w wieży drewniane, jednobiegowe proste, drabiniaste z prostymi poręczami na słupkach.

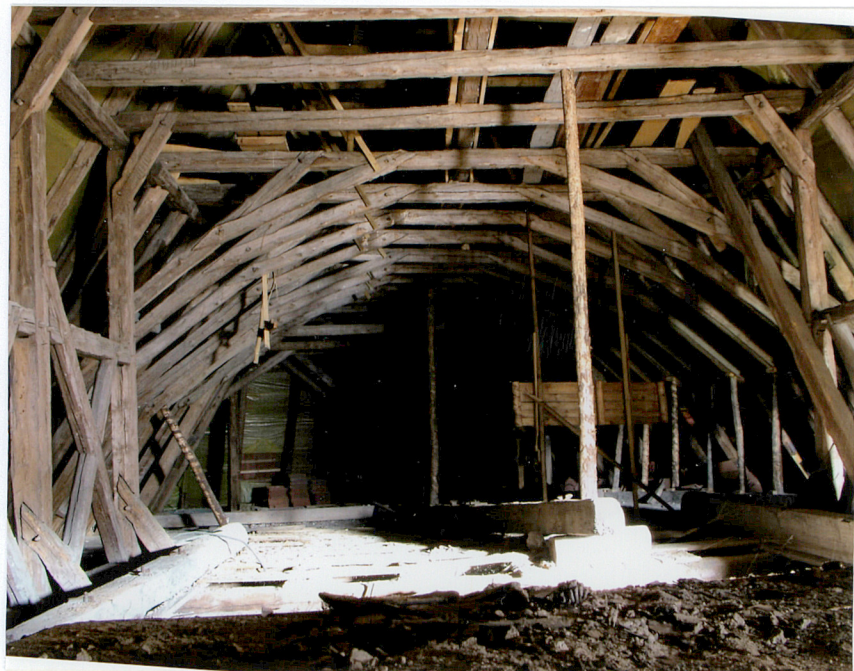
23.

Wieżba dachowa. Konstrukcja dachu drewniana; więźba jętkowo-krokwiowa z trzema rzędami jętek; dolne jętki na podwójnej ścianie stolcowej ze stolcami stojącymi lub leżącymi, z mieczami w płaszczyźnie więzarów, konstrukcja usztywniona wzdłużnie kratownicami z krzyży św. Andrzeja; górne jętki podparte pojedynczymi środkowymi stolcami w połowie rozpiętości.
