OŚRODEK DOKUMENTACJI
ZABYTEKÓW W WARSZAWIE
KARTA EWIDENCYJNA ZABYTEKÓW
ARCHITEKTURY I BUDOWNICTWA

Dwór / 1 / w zespole dworsko - folwarcznym

ok. 1880 roku

Chomętowo

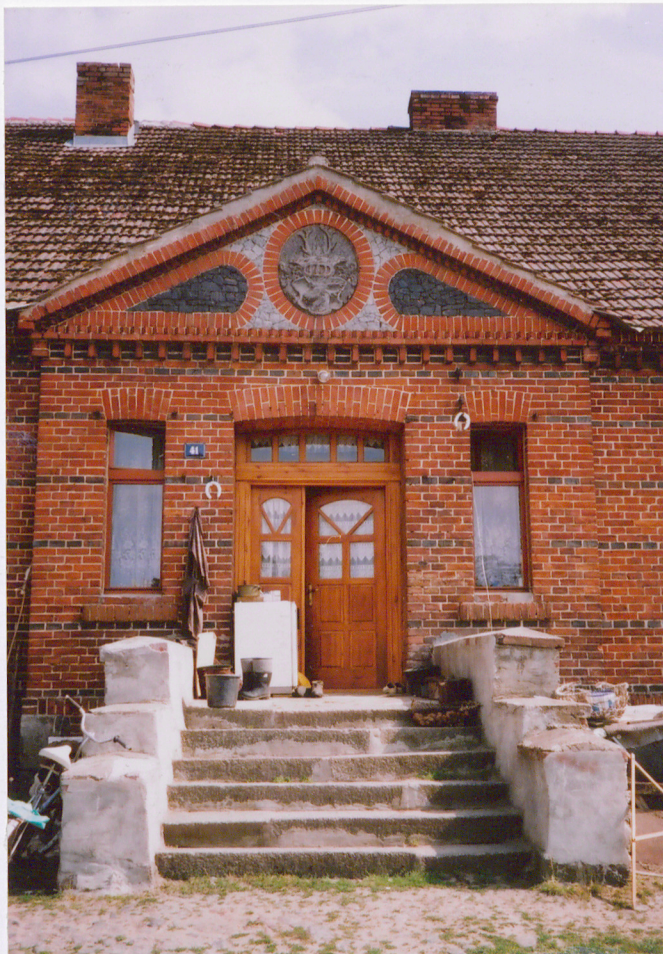
Dwór – fasada /elewacja północna, frontem do podwórza/ jest parterowa, 9 osiowa, z pozornym ryzalitem wejściowym na osi zwieńczonym trójbocznie ponad gzymsem dachowym. Wejście / przez zewnętrzne granitowe schody / do sieni jest pośrodku 3 osiowego ryzalitu, po bokach wąskie okienka, w obu częściach bocznych po 3 okna. Podziały pionowe przez osie, podziały poziome – przez gzyms ceglany /ułożenie główkowe/ nad cokół kamiennym, poprzez pasy ciemnej, mocno wypalanej cegły /ułożonej główko/ co 7 rzędów cegieł oraz poprzez gzyms koronujący pod okapem dachu w formie ząbkowej z wysuniętych cegieł czerwonych i cegieł ciemnych w licu ściany.

1. Ryzalit fasady na osi.
2. Tympanon z herbem.
3. Elewacja południowa od wschodu.
4. Elewacja południowa od zachodu.
5. Szczyt elewacji wschodniej.
6. Szczyt elewacji zachodniej.
7. Drzwi w sieni.
8. Drzwi w korytarzu.
9. Ganek od południa.

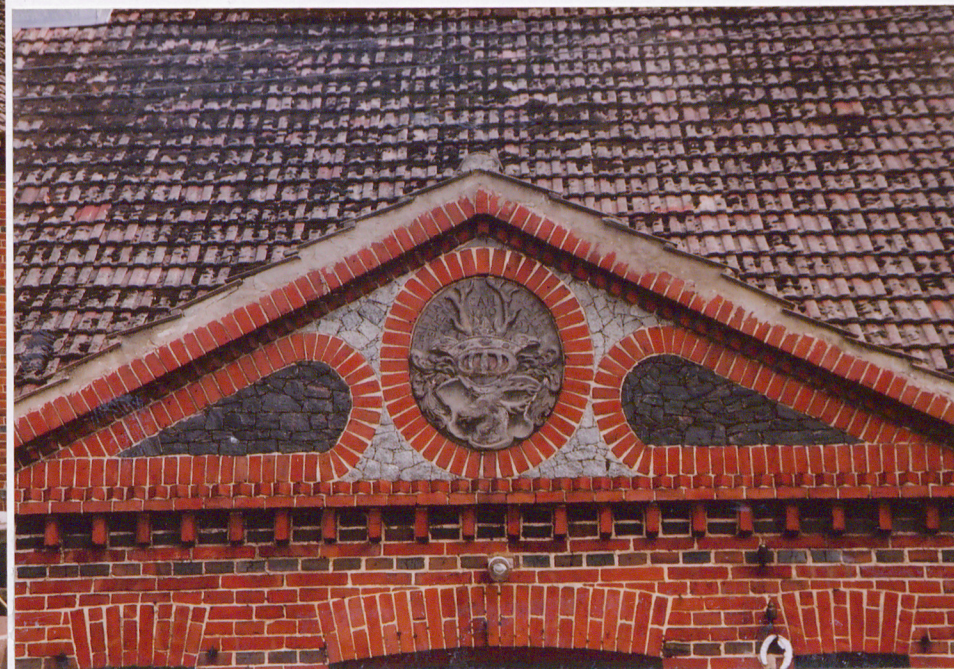
2.

Trójkątne zwieńczenie nad ryzalitem wejściowym obramowane jest rzędami cegieł i podkreślone gzymsem od wewnątrz z cegieł ułożonych ukośnie. W trójkątnym polu na osi okrągły kartusz herbowy z piaskowca w kole z cegieł, z głową jelenia – herbem von Brandt'ów, hełmem i porożem nad nim. W tle tarczy napis: Christian von Brand / AEUMERI CANTZLER / Anno 1660/. Po kartusza 2 różkowe płaszczyzny wypełnione antracytowym granitem, w obramowaniu z cegieł pozostałe płaszczyzny tympanonu wypełniono szarym granitem / płasko łupanym /.

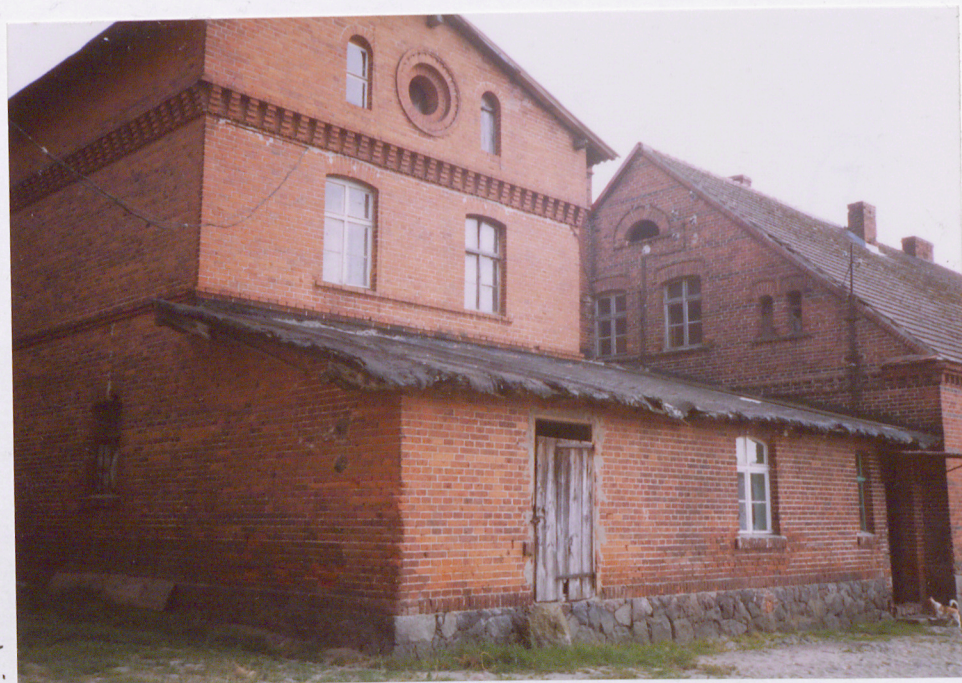
5.

Elewacja wschodnia – częściowo zasłonięta przez łącznik z oficyną, z wysokim trójbocznym szczytem, 2 osiowym, oddzielonym gzymsem ząbkowym. Prostokątne okna szczytu są symetryczne do osi ; po bokach - po 2 wąskie, owalnie zamknięte od góry okienka. Oś szczytu podkreśla półokrągłe okienko.

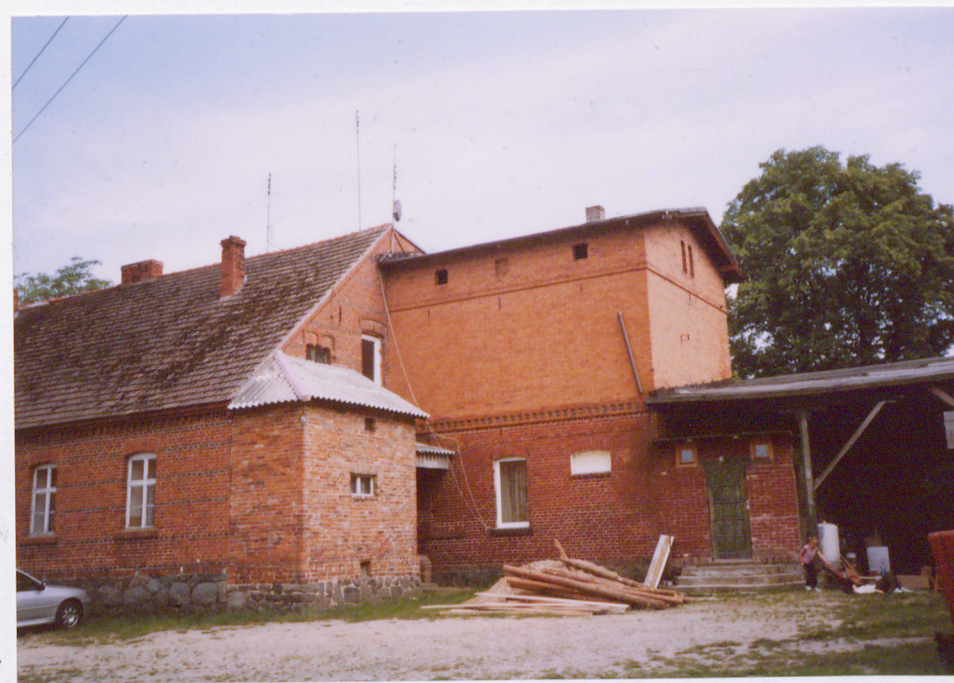
6.

Elewacja zachodnia – w większości zasłonięta przez dobudówki, zwieńczona szczytem, którego fragment powtarza układ szczytu wschodniego.

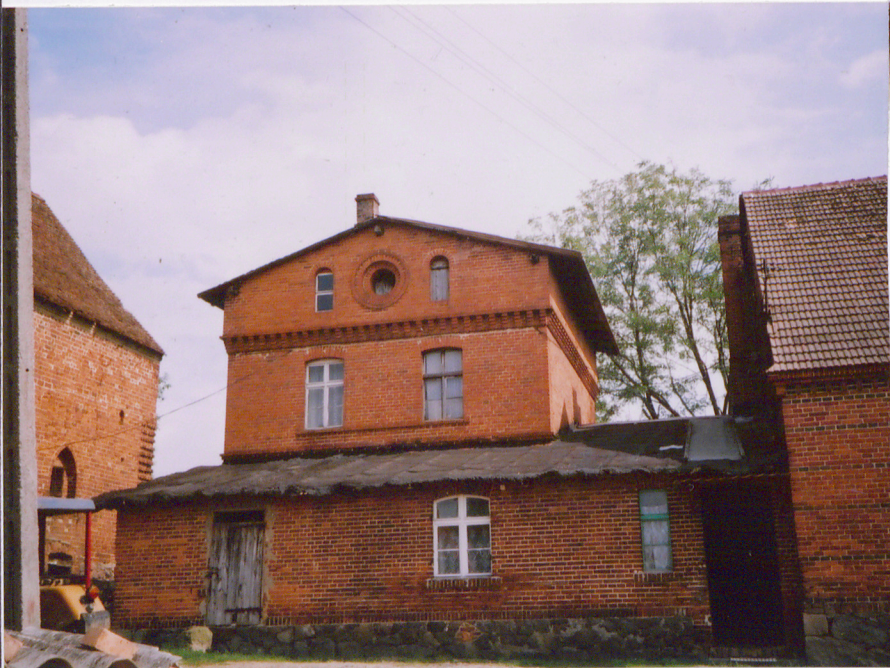
Oficyna – fasada od północna jest piętrowa, 2 osiowa, zwieńczona pięciobocznym szczytem z okulusem na osi i wąskimi okienkami po bokach. Nad parterem widoczny prosty gzyms działowy z cegieł, natomiast nad piętrem – rozbudowany gzyms ząbkowo - schodkowy z cegieł / 5 rzędów coraz bardziej wysuniętych cegieł / . Pozostałe elewacje piętrowe, 2 osiowe z identycznymi podziałami poziomymi przez gzymsy.

10. Elewacja północna – od folwarku.
11. Elewacja południowa – od jeziora.
12. Sień w łączniku z dworem.
