Nr LUBUSKIE 449

KOŚCIÓŁ PARAFIALNY p. w. Chrystusa Króla

XIV w.

DOBIEGNIEW

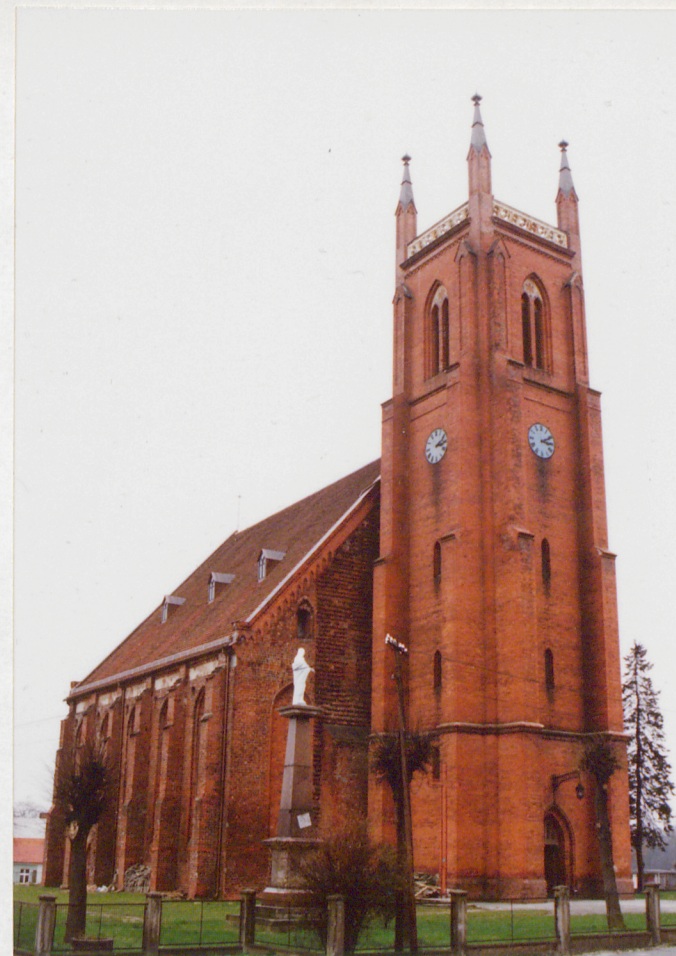
Elewacje z silnie zaznaczonymi podziałami wertykalnymi, artykułowanymi rytmem przepruć okiennych i trójstopniowych przypór a także blendami we wschodnim szczycie dachu korpusu nawowego. Elewacje północna i południowa korpusu nawowego 5-osiove, a prezbiterium 3-osiove. Wertykalizm wieży podkreślają przynaróżne przypory, wieńczące pinakiele oraz biforia otworów akustycznych, ujęte wspólnym obramieniem. Elewacje wieży jednoosiowe. Koronę ścian wieńczy gzyms plecionkowy (krzyżykowy), a namiotowy dach przesłania rozetowa, pomalowana na biało balustrada. W elewacja uwagę zwracają portale północny i - zwłaszcza - południowy, obramione ceglami o bogatej ornamentyce (p. wyżej). Trójnawowy, pięcioprześłowy, pseudobazylikowy korpus świątyni z trójprześłowym prezbiterium tworzy monumentalną budowlę, nawiązującą w sensie architektonicznym do kościoła katedralnego w Gorzowie Wlkp. i innych świątyń gotyckich (Drawsko, Bierzwnik).

1. Elewacja północno-wschodnia
2. Elewacja północno-zachodnia
3. Widok kościoła od strony południowo-wschodniej
4. Widok kościoła od strony północno-wschodniej
5. Portal południowy
6. Portal w zachodniej ścianie wieży
7. Wnętrze kościoła - widok w kierunku ołtarza
8. Wnętrze kościoła - widok w kierunku empory

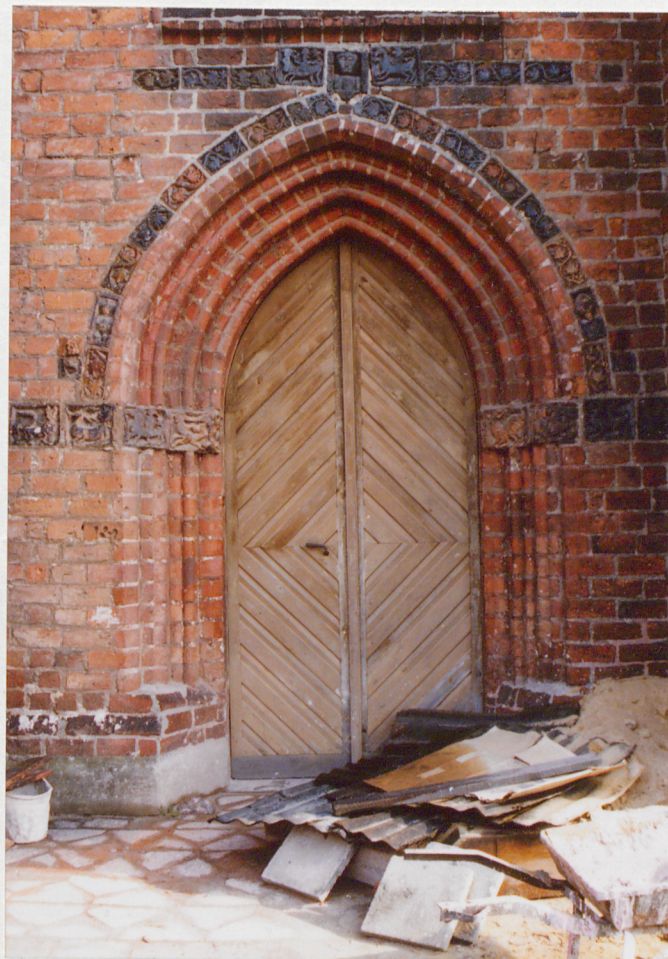
5.

Drzwi - otwory drzwiowe usytuowane w północnej i południowej ścianie korpusu nawowego mają nadproża w formie ostrych łuków. Ujęte są one schodkowymi, uskokowymi portalami, wykonanymi z ceramicznych kształtek. Drzwi dwuskrzydłowe, dwuwarstwowe (deskowo-klepkowe), od strony wnętrza obiektu zdobione płycinami o motywie arkadowym, zawieszone na hakowo-pasowych zawiasach. Drzwi te wymienione zostały po 1945 r. Otwór drzwiowy w zachodniej ścianie wieży ujęty wklęsło-wypukłym portalem, wykonanym z kształtek ceramicznych, przesklepionym nadprożem ostrołukowym. Zawieszane są tu dwuskrzydłowe, ramowo-płycinowe drzwi zdobione arkadowymi płycinami z centralnym motywem czterolistnej rozety; listwa przylgowa z ornamentem sznurowym. Powyżej śłemia pięciodzielne, arkadowe nadświetle, którego przeszklenie dzielone jest „w romb” metalowymi szprosikami. Powierzchnie skrzydeł drzwiowych malowane farbą olejną w kolorze jasnobrązowym. Pomiędzy kruchtą i nawą dwuskrzydłowe, płycinowe drzwi z nadświetlem, osadzone w otworze drzwiowym o nadprożu w formie łuku koszowego, obramionym wklęsło-wypukłym portalem (ukształtowanym z pół- i ćwierćwałków) z prostokątnym uskokiem w zwieńczeniu. Płyciny tych drzwi mają układ arkadowy, dwupoziomowy z centralnie usytuowanym motywem czterolistnej rozety; listwa przylgowa z ornamentem sznurowym. Drzwi do zakrystii i z wieży na poddasze jednoskrzydłowe, deskowe, zawieszane na zawiasach hakowo-pasowych.

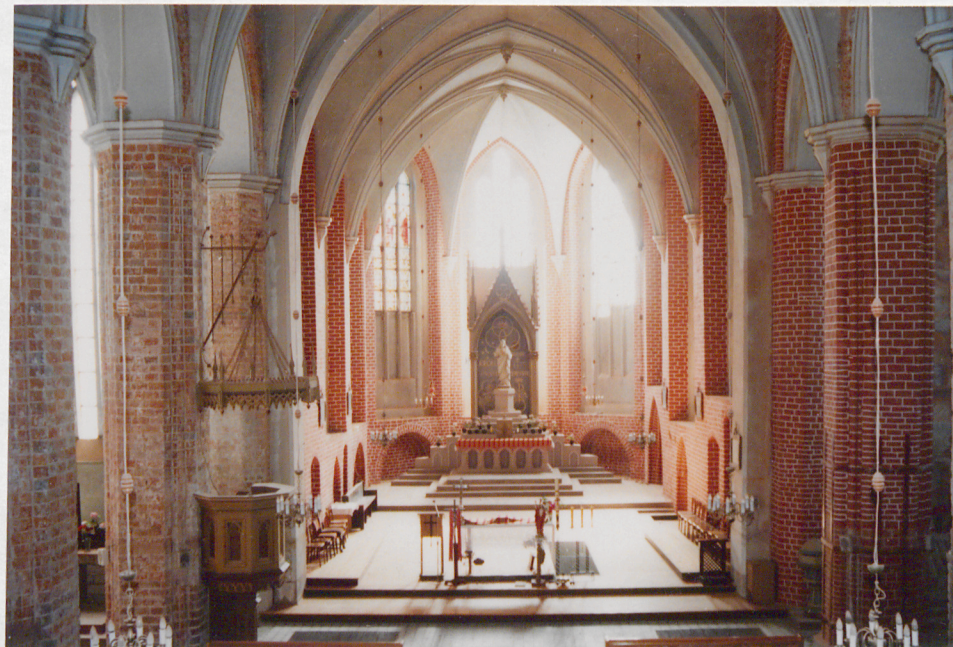
7.

Wnętrze kościoła trójnawowe, pięcioprześłowe (prezbiterium trójprześłowe). Przyziemie wieży podzielone na trzy pomieszczenia (przejście i składy). Zakrystia podzielona na trzy pomieszczenia w układzie amfiladowym. Świątynia ma formę pseudobazyliki (nawa główna wyższa od bocznych). Tynkowane płaszczyzny ścian i stropu, utrzymane w kolorze białym, dobrze skonstrastowane z naturalną tonacją elementów nietynkowanych (filary, obramienia otworów okiennych, dolne fragmenty ścian prezbiterium).

Wyposażenie kościoła w zdecydowanej większości pochodzi z XIX w. Ołtarz główny ma formę neogotyckiego cyborium z pośrodku umieszczoną figurą Chrystusa. Przy zachodniej ścianie dwupoziomowa empora, wsparta drewnianymi słupami o ozdobnie ukształtowanych, kompozytowych kapitelach. Balustrada empory płycinowa, pełna zdobiona powtarzalnym motywem czteroliścia. Prospekt organowy neogotycki, zwieńczony trzema złożonymi koronami. Fisharmonia firmy Hofberg (pocz. XX w.) usytuowana obok prospektu organowego.
