DOM MIESZKALNY

GUBIN

ul. DĄBROWSKIEGO 6

WKŁADKA DO KARTY ZABYTEKÓW ARCHITEKTURY I BUDOWNICTWA

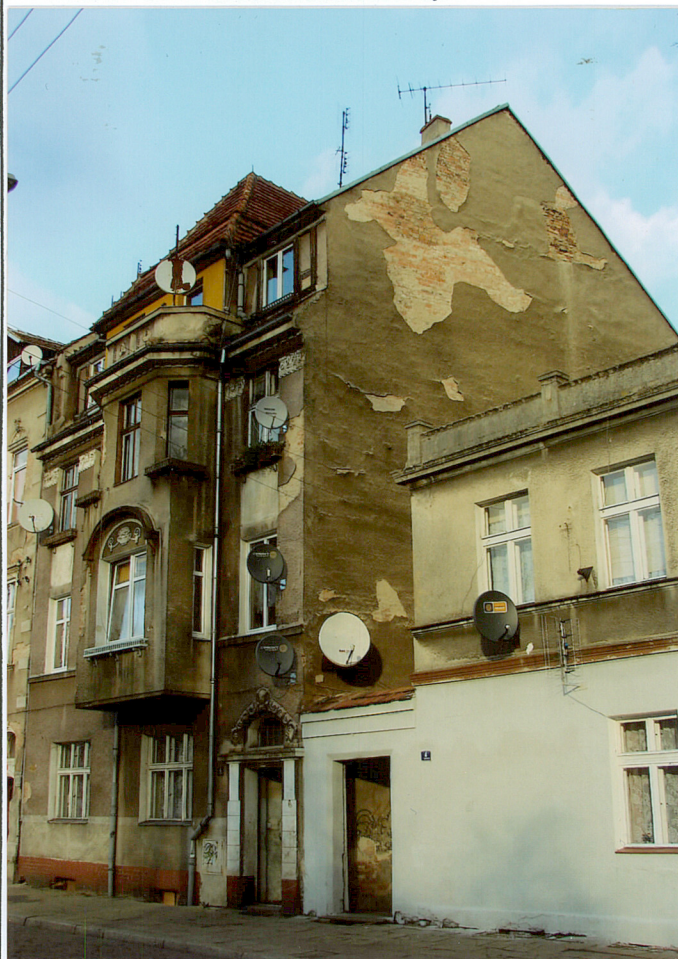
Elewacja frontowa, zachodnia, o kompozycji trój- i czteroosiowej. Artykułowana wertykalnie pilastrami o zwieńczeniach ukształtowanych z wici roślinnej i płaskorzeźbionymi twarzami dzieci, oknami i płycinami podokiennymi, a horyzontalnie gzymсами i cokołem z ceglana okładziną. Całość zwieńczona wydatnym gzymsem koronującym podtrzymywanym przez zębnik. Elewacja rozczłonkowana wykuszem nadwieszonym na wysokości 1 i 2 piętra. Wykusz czworokątny w dolnej partii i wielokątny w górnej części, zwieńczony pełną ścianką balustrady. Ściany wykuszu przeprute oknami: szerszym w centrum i wąskimi po bokach. Nad oknem centralnym naczółek w formie łuku tympanonem wypełnionym płaskorzeźbionym detalem przedstawiającym koszyk z różami ze wstęgami po bokach zakończonymi wolutami i kwiatami ostu.

1. widok na elewację frontową
2. widok od strony południowo-wschodniej
3. elewacja tylna
4. narożnik południowo-wschodni
5. fragment elewacji frontowej z wykuszem
6. wejście główne do budynku
7. detal architektoniczny fasady
8. okno klatki schodowej w elewacji tylnej
9. klatka schodowa
10. słupki balustrady schodowej
11. wewnętrzne drzwi
12. piwnica
13. archiwalna fotografia
14. archiwalna widokówka z widokiem zabudowy nad Lubszą
15. *Pharus Plan Guben aus dem Jahre 1923, 1; 8000, zbiory Izby Muzealnej w Gubinie*
16. Plan miasta Guben [w:] K. Gander, *Kleiner Führer durch Guben*, Guben 1904

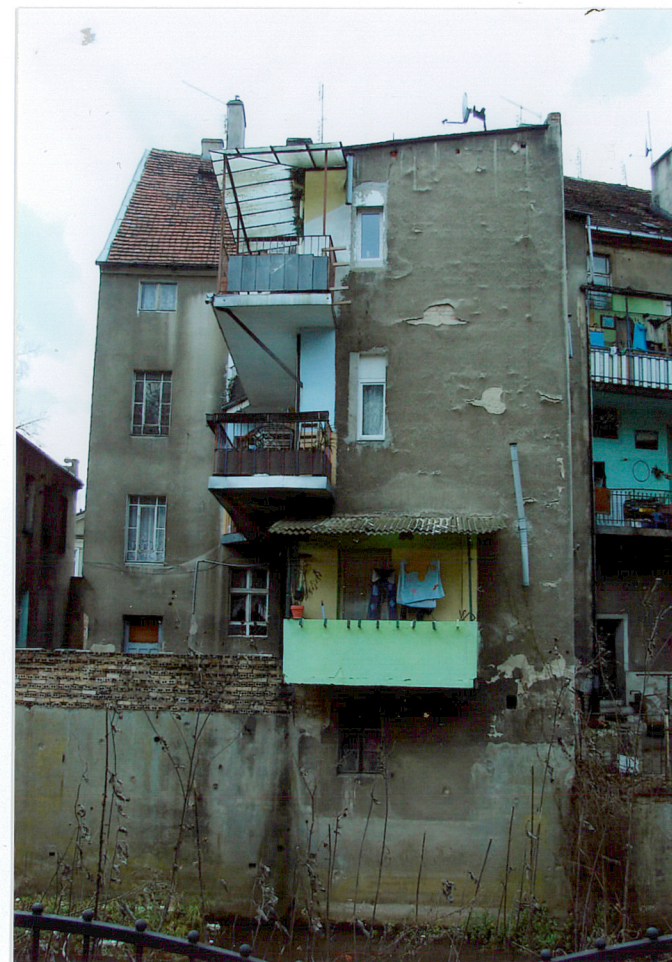
3

Elewacja tylna wschodnia, pozbawiona detalu architektonicznego. Korpus dwuosiowy, skrzydło boczne dwuosiowe z balkonami biegnącymi przez całą szerokość skrzydła.

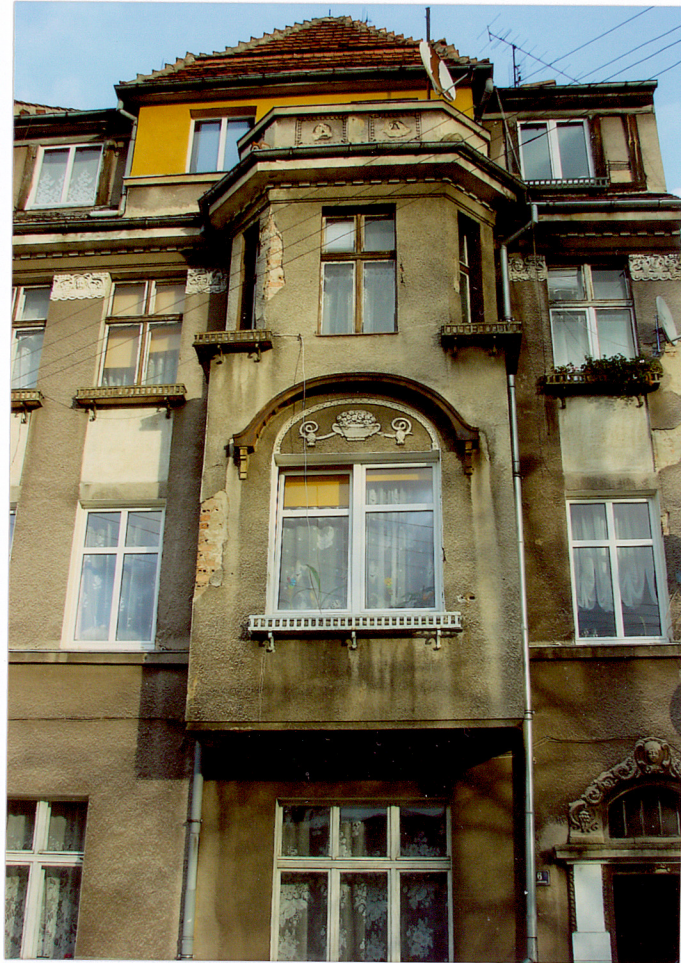
5.

ELEWACJE o różnym opracowaniu plastycznym, najbardziej okazałe opracowana fasada z wykuszem, co wzbogaca architekturę budynku i podnosi jej oddziaływanie optyczne. Kolorystyka elewacji w szarym kolorze tynku z jaśniejszym detalem.

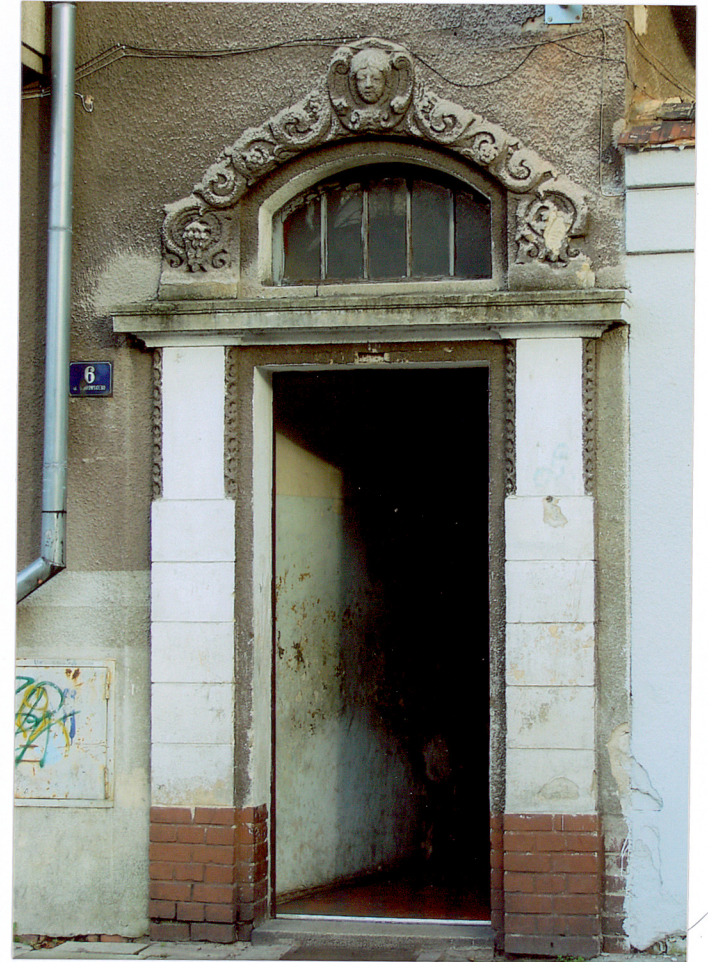
6.

Otwory drzwiowe zewnętrzne. Wejście główne do budynku zlokalizowane w elewacji frontowej. Otwór prostokątny, oddzielony od zamkniętego łukiem odcinkowym i dzielonego pionowo szczeblinkami nadświetla profilowanym gzymsem. Otwór ujęty portalem pilastrowym zwieńczonym łukiem odcinkowym ukształtowanym z wici roślinnej z owoców i pędów winorośli. Na osi kartusz z płaskorzeźbioną twarzą kobiecą. Drzwi jednoskrzydłowe współczesne z pcv, z wąską przeszkloną płyciną w górnej części.

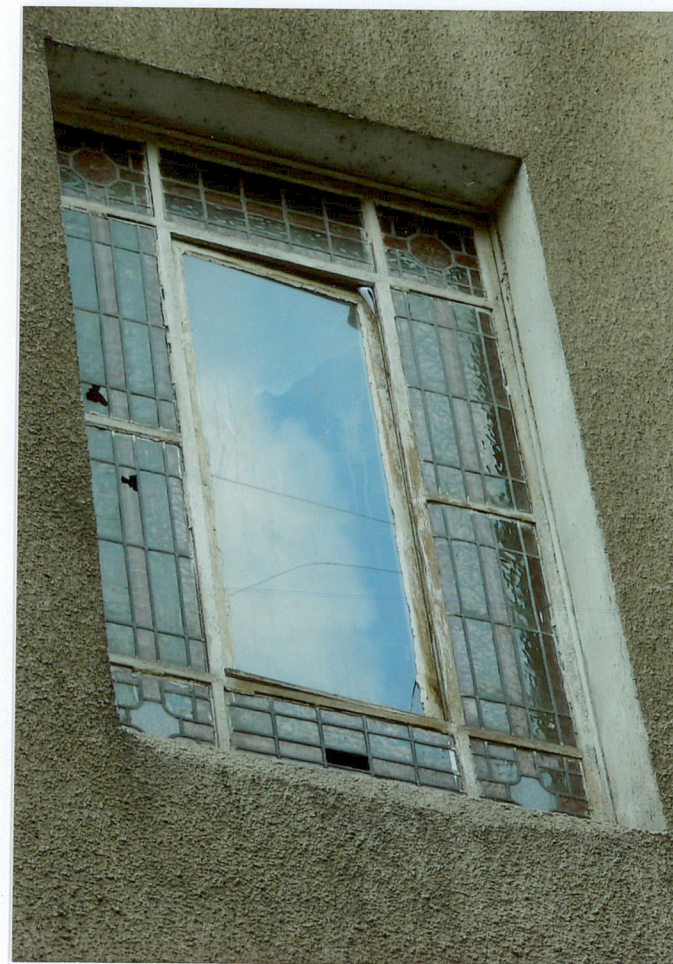
8.

pozostałe o bardziej smukłych proporcjach z oknami jedno- i dwuskrzydłowymi. Okienka piwniczne niewielkie, zabezpieczone deskami i płytami wiórowymi. Stolarka okienna o zróżnicowanych parametrach ram, materiale i konstrukcji. W pomieszczeniach mieszkalnych stolarka okienna częściowo drewniana skrzynkowa jedno-, dwu- i trójskrzydłowa z profilowanymi ślemionami. Na klatce schodowej stolarka krosnowa, wielokwaterowa ze szkleniem witrażowym (okno 2 kondygnacji). Część okien wymieniona współcześnie na okna zespolone z pcv w kolorze białym.

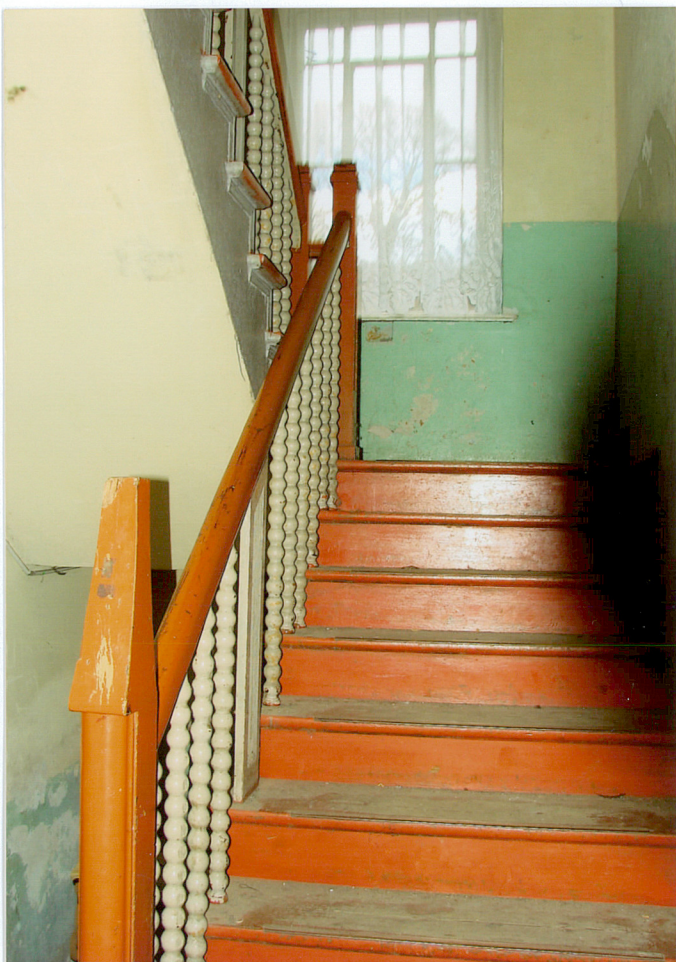
9.

Schody wewnętrzne. Klatka schodowa ze schodami dwubiegowymi równoległymi, stopnie drewniane, balustrada drewniana z toczonymi tralkami i dekoracyjnie opracowanymi słupkami. Schody do piwnic jednobiegowe, betonowe z drewnianym pochwytem przy ścianie.

20. Najpilniejsze postulaty konserwatorskie	
		<p>Remont elewacji – usunięcie uszkodzonych i wykonanie nowych tynków, renowacja detalu architektonicznego. Osuszenie i założenie izolacji zewnętrznej. Remont klatki schodowej wraz z renowacją stolarki drzwiowej i okiennej.</p>
