WILLA

1909 r.

GUBIN

4. Adres **ul. DĄBROWSKIEGO 11**

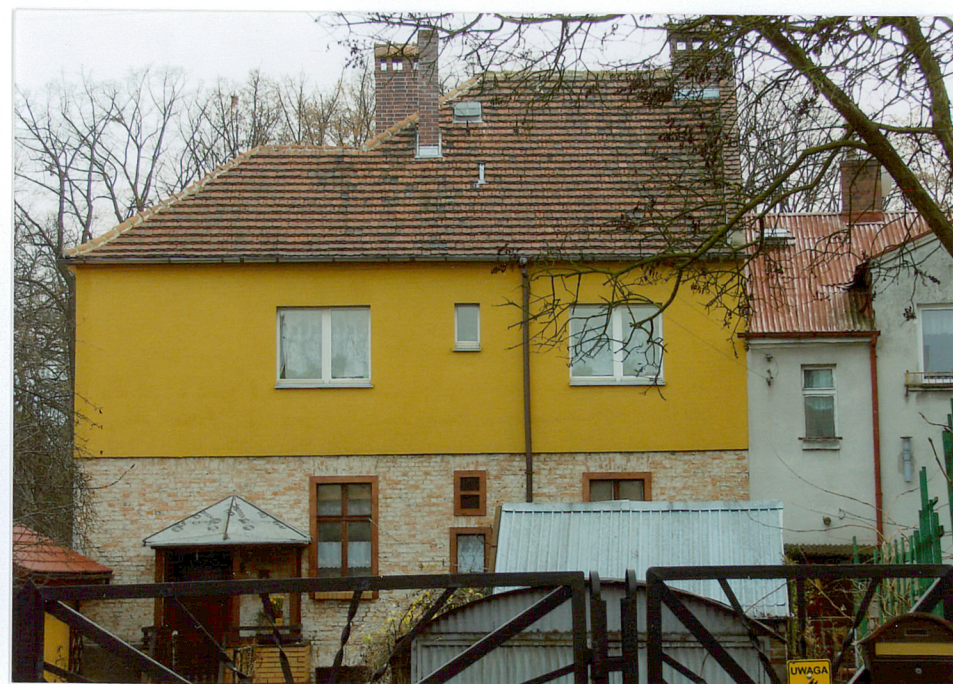
4.

Elewacja zachodnia, czteroosiowa, o ścianach przeprutych różnymi otworami okiennymi i wejściem zlokalizowanym w osi skrajnej, północnej. Pozbawiona detalu architektonicznego i tynku w przyziemiu. Druga kondygnacja o gładkich jednolitych ścianach.

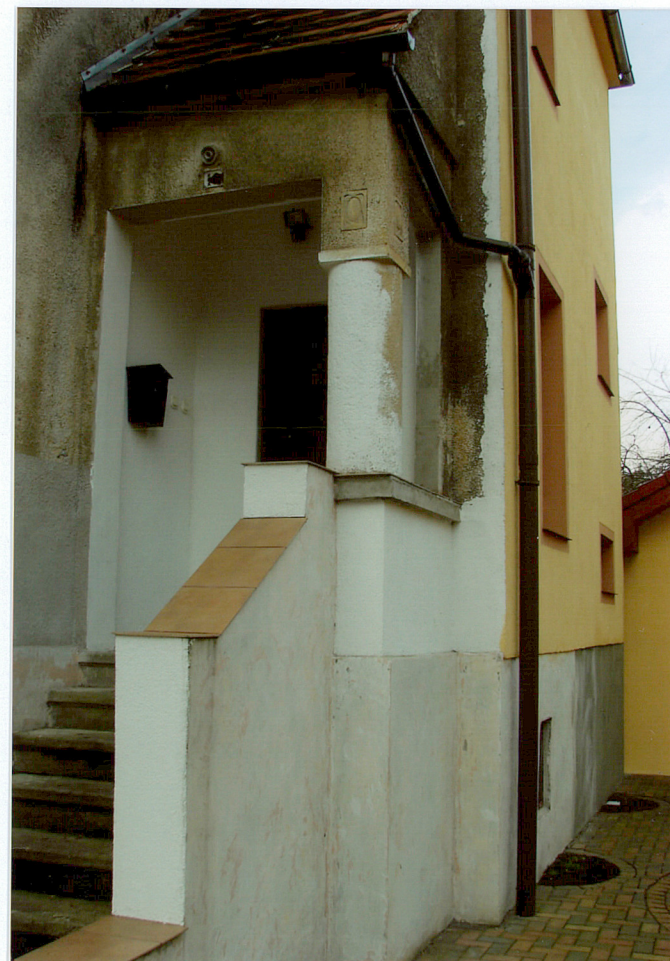
8.

Schody zewnętrzne – wejście od strony elewacji frontowej z ganku, poprzedzone kilkoma granitowymi stopniami ujętymi pełną murowaną ścianką. Wejście na werandę jednobiegowymi betonowymi schodami ujętymi murowaną pełną ścianką balustrady.c.d. załącznik nr 1

W centrum osi bocznych, między oknami umieszczone medaliony otoczone wicią roślinną. Nad gankiem płycina z datą 1909.

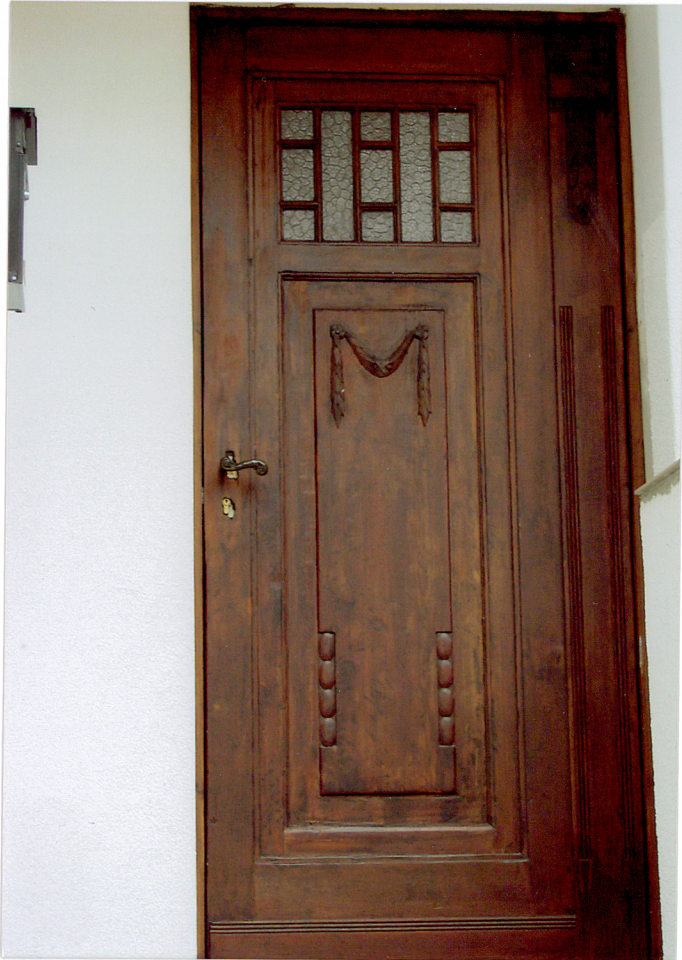
9.

Otwory drzwiowe zewnętrzne. W elewacji frontowej główne wejście do budynku z ganku. Stolarka drzwiowa jednoskrzydłowa drewniana, ramowo-płycinową. Centralna płycina ozdobiona motywem festonu podwieszonego w dwu miejscach oraz motywami ornamentalnymi. Górna płycina podzielona szczeblinkami na mniejsze kwatery i przeszklona szkłem ornamentalnym. Drzwi prowadzące na werandę ramowo-płycinowe, jednoskrzydłowe. Kolejny otwór drzwiowy zewnętrzny został umieszczony w elewacji tylnej. Drzwi jednoskrzydłowe, ramowo-płycinowe.
