Nr 458
LUBUSKIE

MAGAZYN ZBOŻOWY

DOBIEGNIEW

1. Miejscowość D O B I E G N I E W	2. Obiekt (nazwa jak w karcie) MAGAZYN ZBOŻOWY	3. Zawartość wkładki (nazwa obiektu lub uzupełnienia) tekst, sytuacja, fotografie
---------------------------------------	---	--

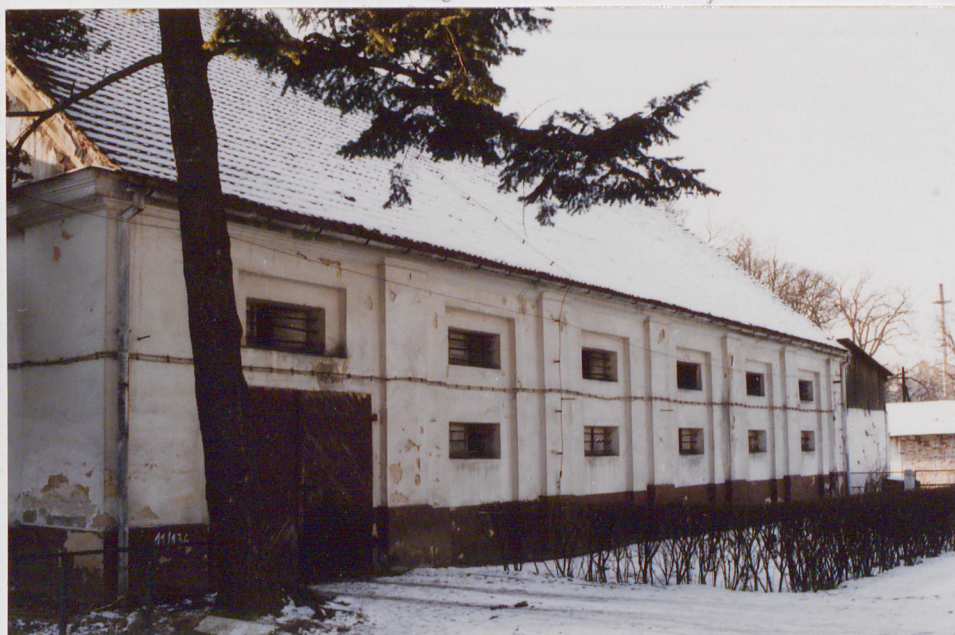
Sytuacja

Magazyn zbożowy założony został na planie prostokąta o wymiarach 2400 x 1200 cm, zorientowanego na osi NWW - SEE.

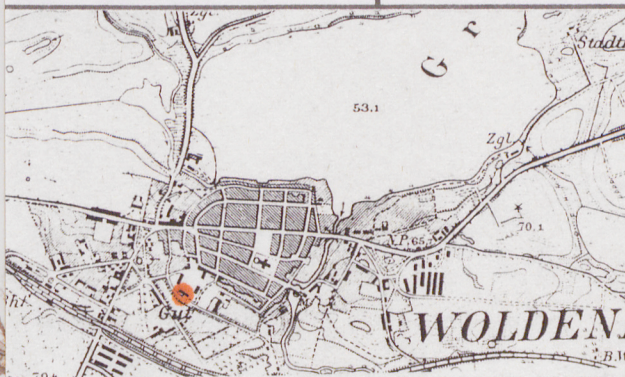
Zespół pofolwarczny, w obrębie którego wzniesiony jest opisywany budynek, znajduje się w południowo-zachodniej części Dobiegniewa. Jego teren ograniczony jest od strony południowo-wschodniej parkiem pocmentarnym, a od strony północno-wschodniej ulicą Szpitalną. Inwentaryzowany magazyn zbożowy znajduje się na południowo-zachodnim krańcu dawnego folwarku, w odległości ca 200 m na południowy-zachód od kościoła parafialnego. Od strony południowo-wschodniej magazyn styka się z dwukondygnacyjnym budynkiem mieszkalnym (2. poł. XIX w.) a od strony północno-zachodniej ze współczesną wiatą. Obiekt wzniesiony jest na płaskim terenie, łagodnie wznoszącym się w kierunku południowo-zachodnim.

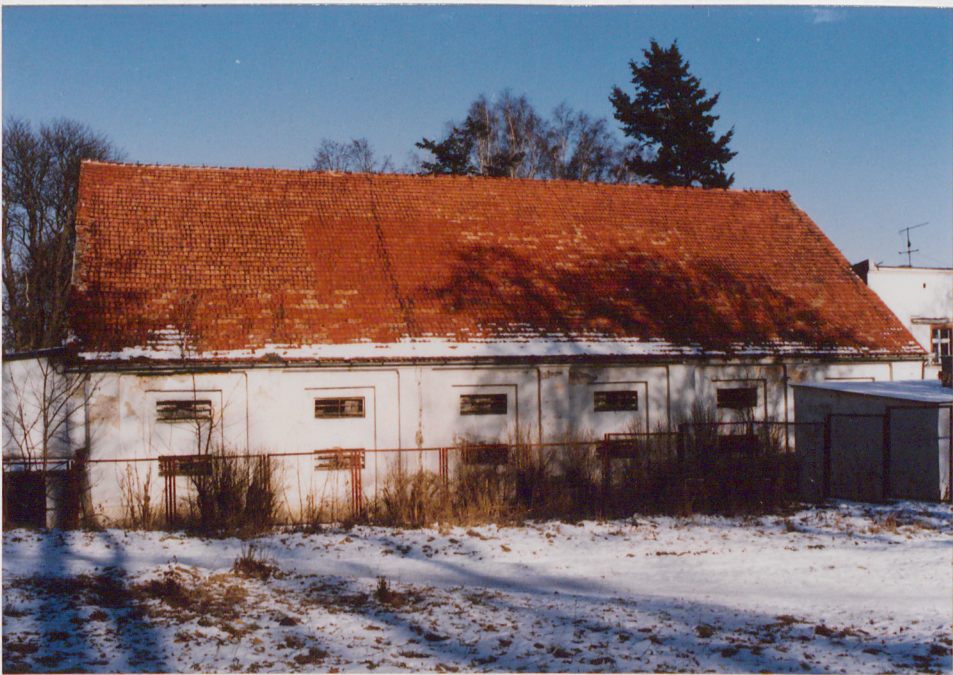
1. Elewacja północno-wschodnia
2. Elewacja południowo-wschodnia
3. Elewacja południowo-zachodnia
4. Widok budynku od strony zachodniej
5. Wrota w ścianie północno-wschodniej
6. Okno w ścianie północno-wschodniej
7. Fragment wnętrza pierwszej kondygnacji

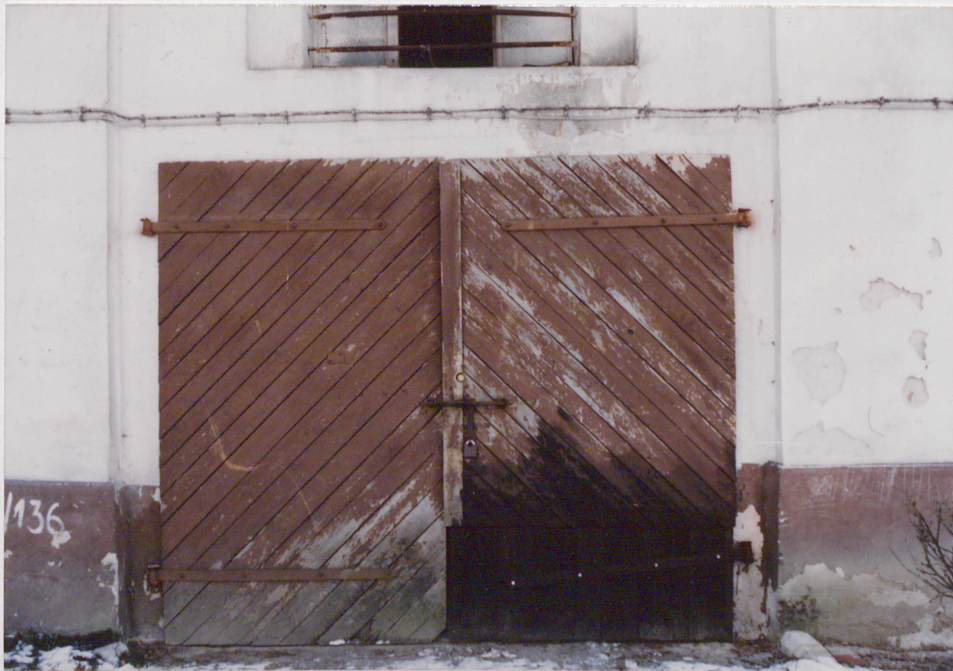
5.

Drzwi - pierwotnie jedyne wejście do wnętrza obiektu umieszczone było na osi elewacji północno-zachodniej; zostało ono - po 1945 r. - zamurowane (pozostało po nim jedynie nadświetle). Obecnie prostokątny, szeroki otwór wrót przepruty jest asymetrycznie w ścianie północno-wschodniej (po stronie wschodniej). Zawieszone są tutaj dwuskrzydłowe wrota spągowe (deski nabijane w jodełkę), dwuwarstwowe, na zawiasach hakowo-pasowych.

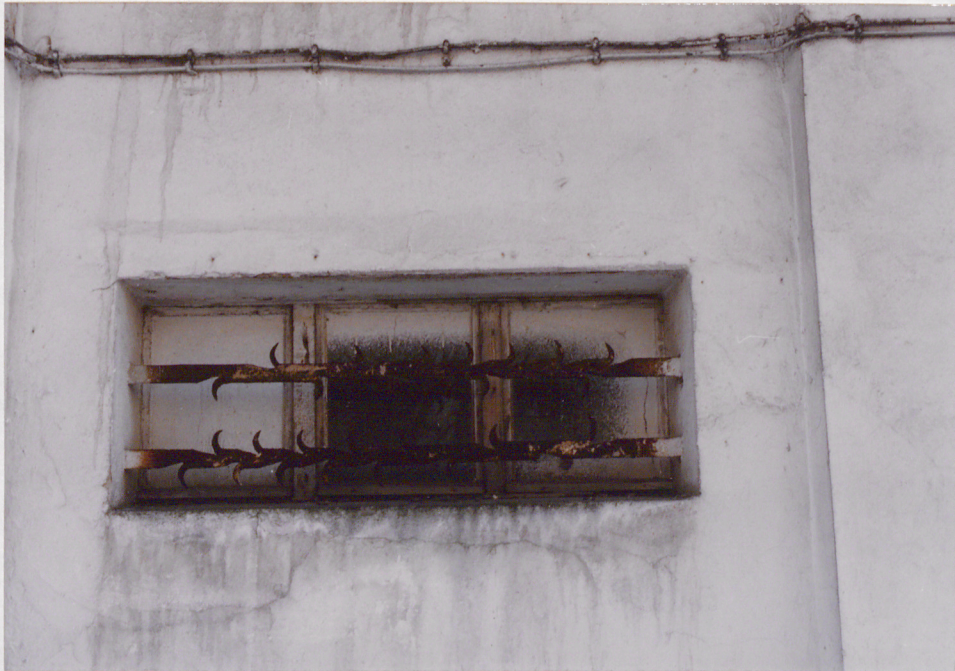
6.

Okna - otwory okienne w formie leżących prostokątów (stosunek szerokości do wysokości jak ca 3:1). Okna I i II kondygnacji położone są w obrębie wspólnych, prostokątnych i płytkich nisz, rozdzielonych pilastrami. Okna trzyskrzydłowe, krosnowe, wtórne; drewniane ramy osadzone w węgarach ścian. Od zewnątrz okna zabezpieczone są żelaznymi "rakami" lub wtórnymi kratami z prętów stalowych. Niewykluczone, że pierwotnie otwory okienne miały inny kształt.

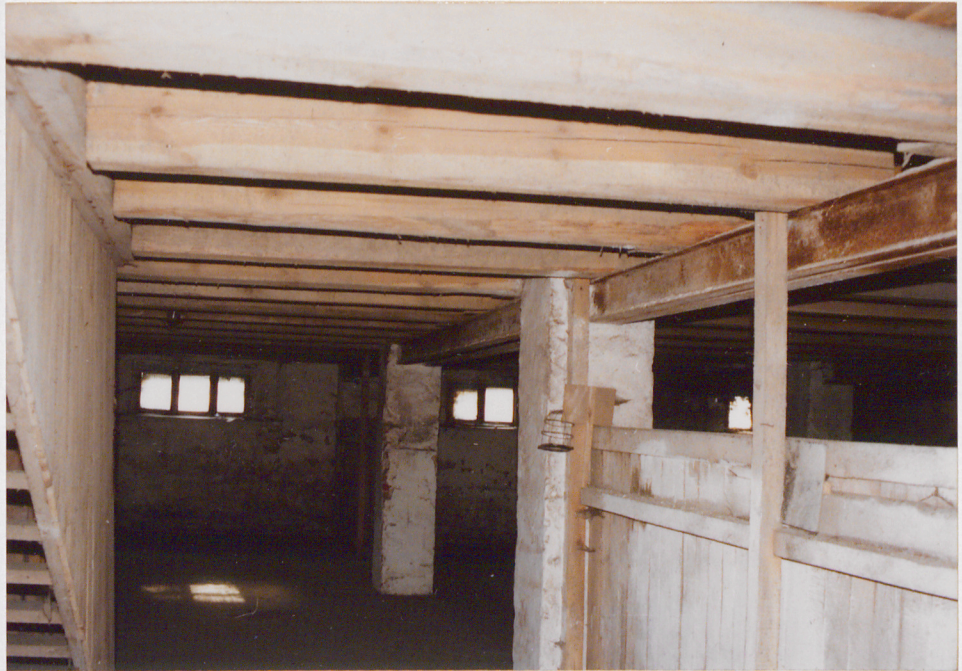
7.

Podłogi - w obrębie pomieszczenia I kondygnacji posadzka betonowa, na drugiej kondygnacji i poddaszu drewniane podłogi deskowe.

Stropy drewniane, belkowe, nagie, pierwotnie wzmocnione drewnianymi podciągami, obecnie podciągami stylowymi, ułożonymi na murowanych z cegły filarach.
