DOM MIESZKALNY

1 ćw. XX w.

GUBIN

ul. DĄBROWSKIEGO 22

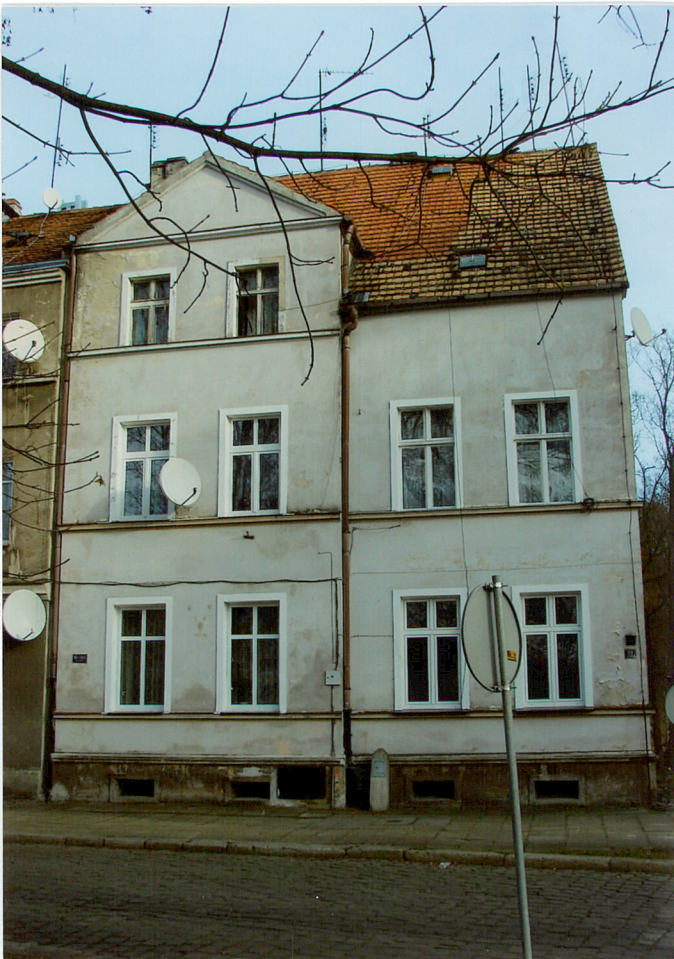
Elewacja frontowa, zachodnia, o kompozycji czteroosiowej, z cokołem, z kondygnacjami oddzielonymi gzymsami kordonowymi i zwieńczonymi gzymsem koronującym. Elewacja rozczłonkowana w części północnej dwuosiowym pseudoryzalitem zwieńczonym trójkątnym szczytem.

1. elewacja frontowa
2. widok od strony południowo-zachodniej
3. elewacja boczna, południowa
4. widok od strony południowo-wschodniej
5. elewacja tylna
6. widok od strony północno-wschodniej na elewację tylną
7. fragment elewacji frontowej- okno z obramieniem
8. wejście do budynku
9. fragment klatki schodowej
10. wejście do piwnicy z klatki schodowej
11. piwnica
12. posadzka w przyziemiu klatki schodowej
13. strych
14. *Pharus Plan Gubenaus dem jahre 1923, 1; 8000, zbiory Izby Muzealnej w Gubinie*
15. Plan miasta Guben [w:] K. Gander, *Kleiner Führer durch Guben*, Guben 1904

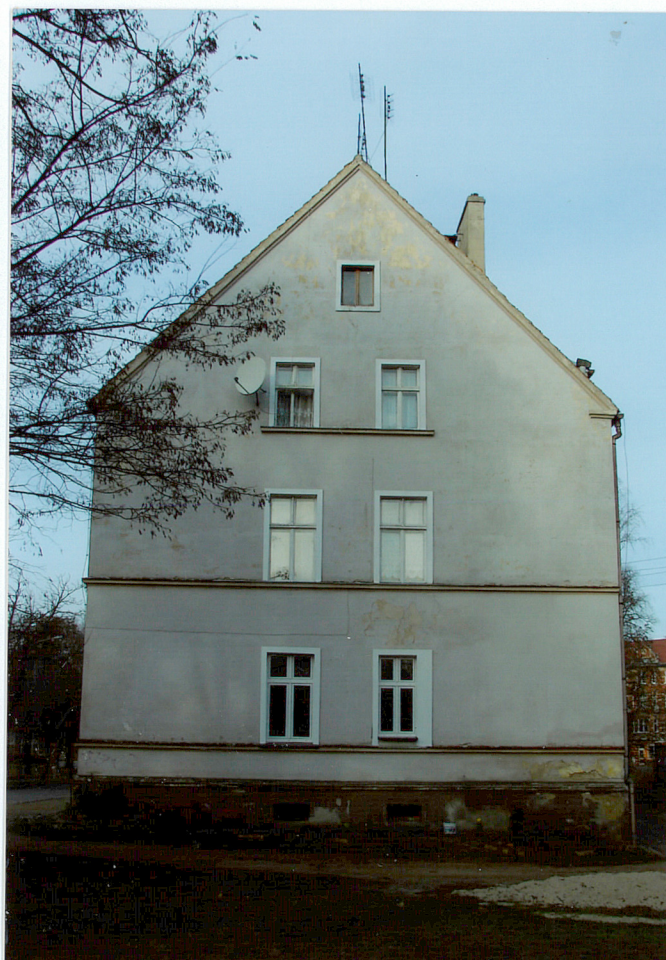
3.

Elewacja boczna – południowa, o kompozycji dwuosiowej, z małym okienkiem na osi budynku w partii szczytu. Dekorowana pasami gzymsów kordonowych.

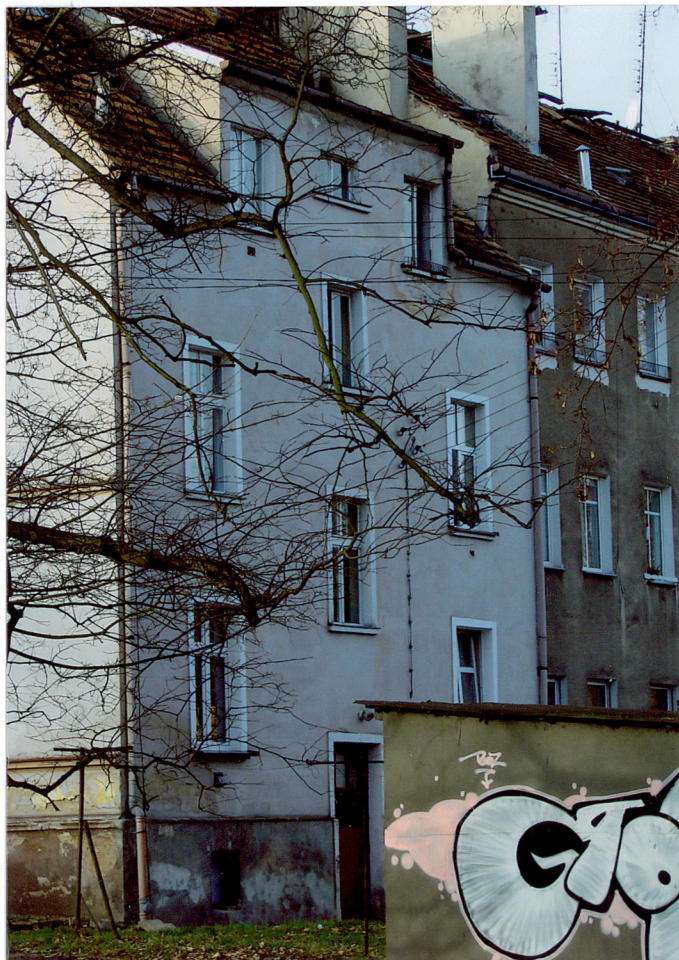
5.

Elewacja tylna wschodnia, trójosiowa, z cokołem, z wejściem na osi środkowej, z wystawką okienną w poddaszu.

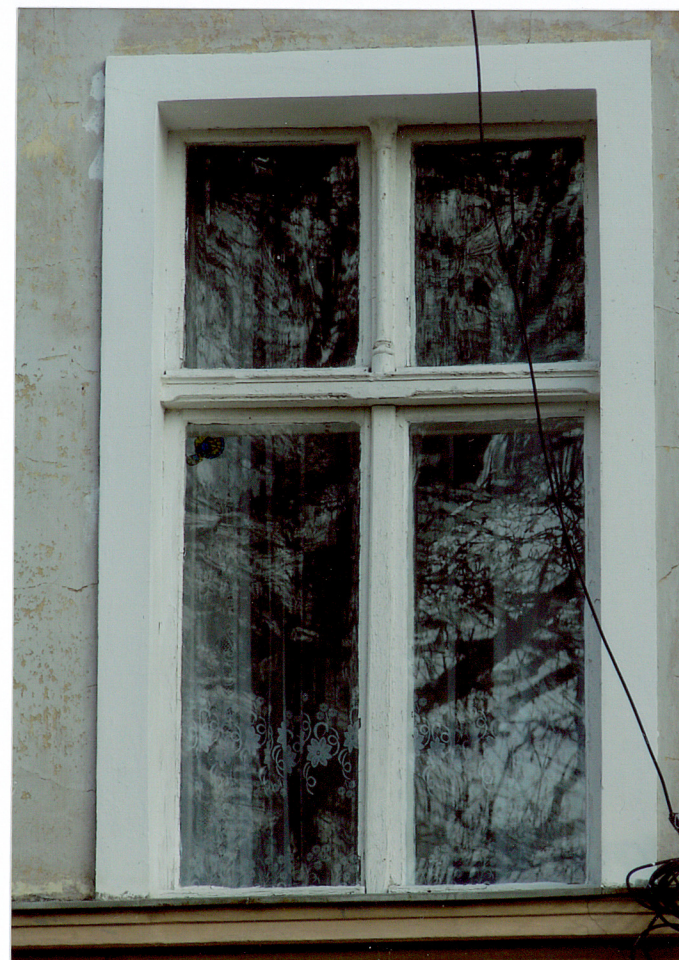
7.

Otwory okienne w kształcie prostokątów o prostych zamknięciach stanowią główny element artykulacji elewacji. Prawie wszystkie ujęte zostały w proste opaski okienne, z wyjątkiem okien w wystawce okiennej w elewacji tylnej. Stolarka okienna o różnych wymiarach, parametrach ram, materiale i konstrukcji. Okna częściowo drewniane skrzynkowe, dwuskrzydłowe, na klatce schodowej oraz w wystawce okiennej elewacji tylnej okna krosnowa. W stolarce skrzynkowej ślemiona profilowane, a listwy przymykowe dekorowane w górnej części półkolumnkami o korynckich kapitelach. Okienka piwnicy z kształcie poziomych prostokątów zabezpieczone deskami, częściowo przeszklone. Część okien wymieniona współcześnie na okna zespolone z pcv w kolorze białym.

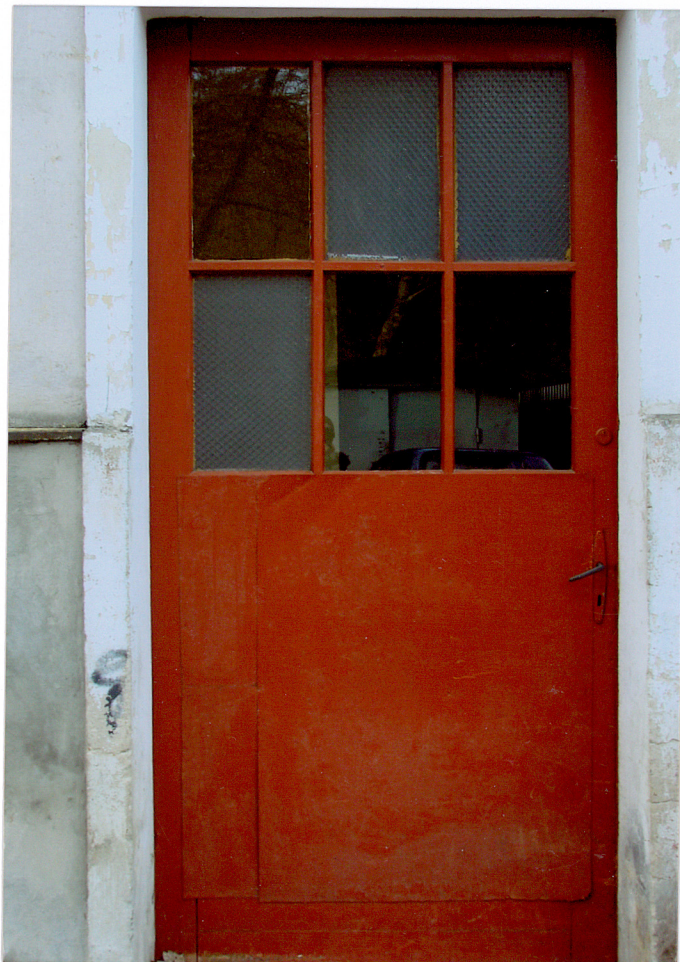
8.

Otwory drzwiowe zewnętrzne. Wejście do budynku, do klatki schodowej zlokalizowane w elewacji tylnej. Otwór prostokątny, ujęty prostym obramieniem, z jednoskrzydłowymi drewnianymi drzwiami z przeszkloną górną częścią podzieloną szczeblinkami na sześć prostokątnych kwater.

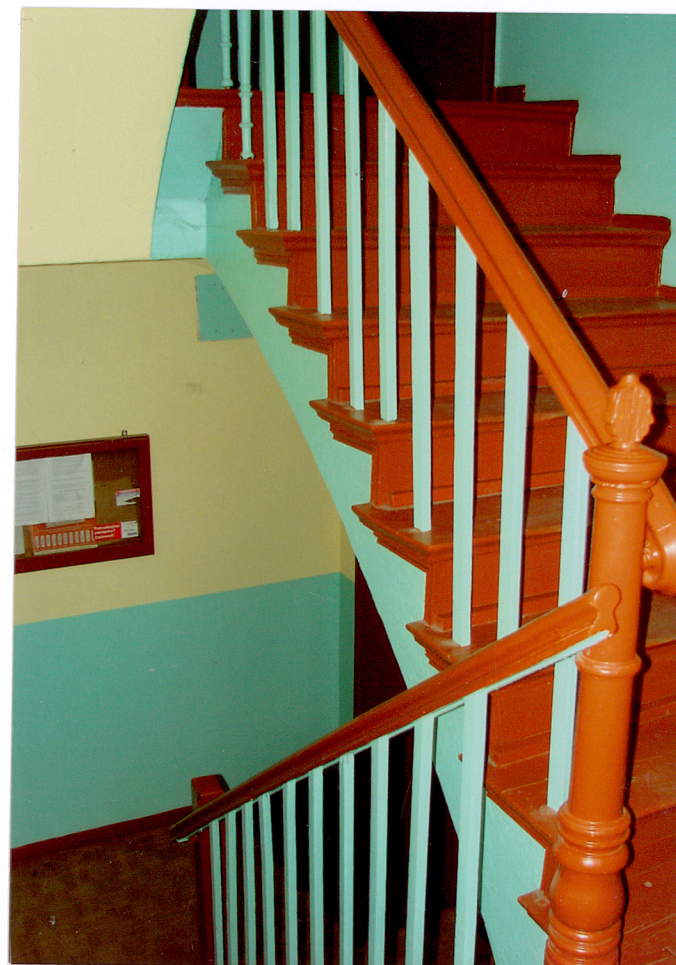
9.

Schody wewnętrzne. Klatka schodowa ze schodami dwubiegowymi równoległymi, schody drewniane z profilowanymi stopniami, balustrada drewniana, ażurowa z prostymi tralkami, profilowanym pochwytem i snycersko opracowanym słupkiem. Schody do piwnic jednobiegowe ceglane.
