1. Obiekt

BUDYNEK MIESZKALNY

1820 r

GUBIN

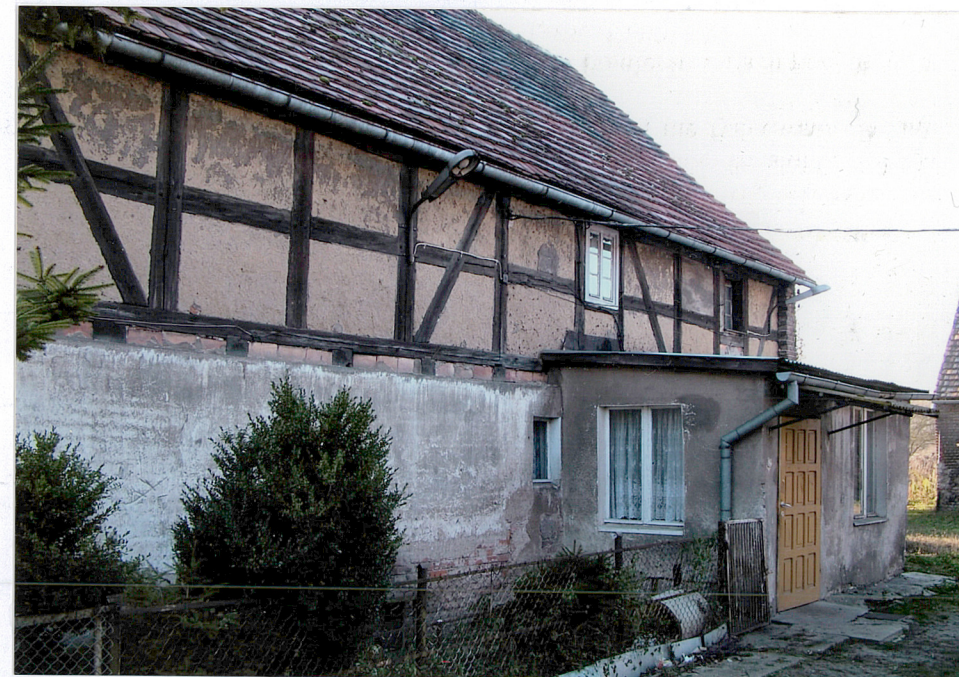
1. Widok budynku z ulicy, pn.-wsch.
2. Fragment zach. elewacji pn.
3. Elewacja wsch.
4. Widok budynku od pd.-wsch.
5. Elewacja pd.
6. Fragment elewacji zach.
7. Okno przyziemia elewacji wsch.
8. Okienko na piętrze w elewacji pd.
