DOM MIESZKALNY

ul. Lenino 3

66-620 Gubin

WKŁADKA DO KARTY ZABYTKÓW ARCHITEKTURY I BUDOWNICTWA

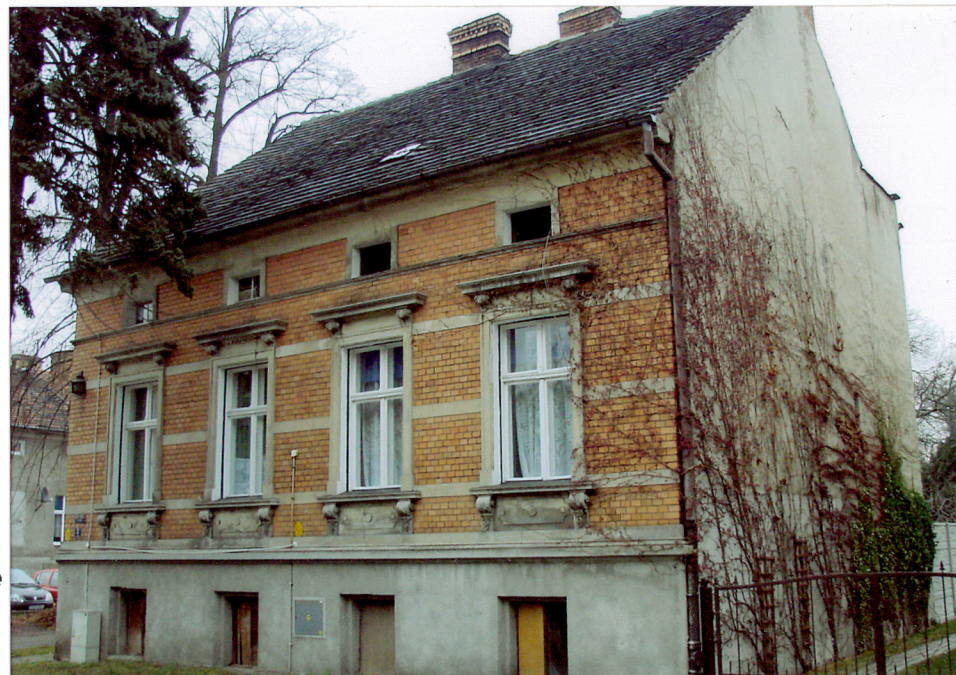
2.

Elewacja frontowa zachodnia, (od strony ul. Lenino), czteroosiowa, została zaakcentowana dekoracyjnym opracowaniem otworów okiennych wzbogacającym kompozycję architektoniczną. Układ horyzontalny fasady podkreśla wysoki cokół oraz pasy tynku oraz gzymsy.

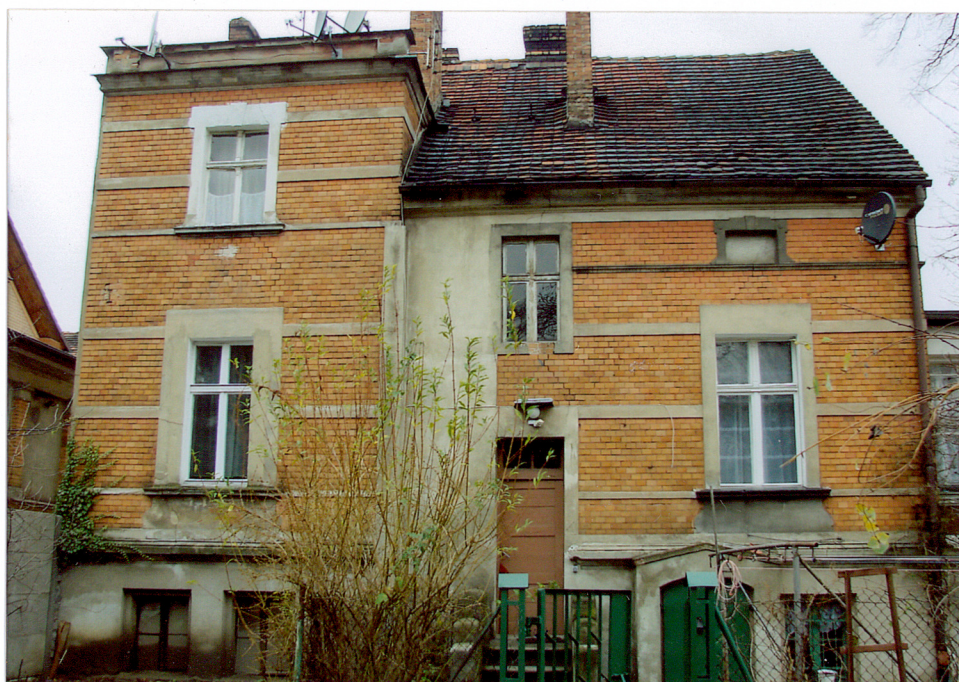
3.

Elewacja wschodnia- podwórkowa trójosiowa z płytkim, dwukondygnacyjnym, jednoosiowym ryzalitem bocznym zlokalizowanym w osi południowej. Ryzalit nakryty pulpitem dachowym. W osi centralnej budynku zlokalizowane wejście poprzedzone jednobiegowymi schodkami ujętymi murem z uskokowymi ściankami. Pod oknem w osi skrajnej północnej umieszczone dodatkowe wejście do piwnic.

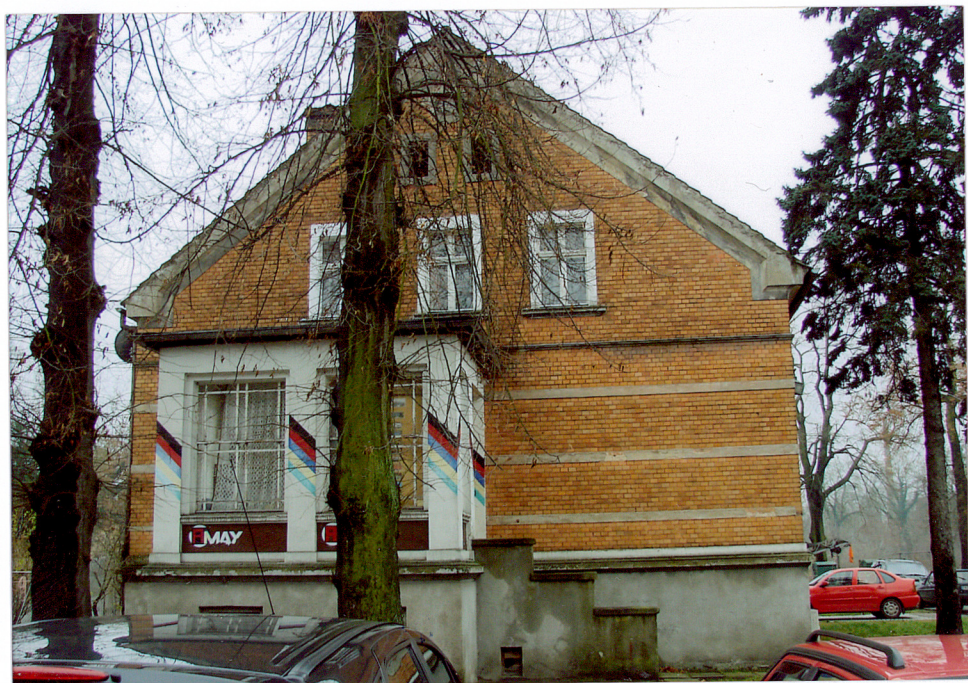
5.

Elewacja boczna północna trójosiowa artykułowana otworami okiennymi, z parterową dobudówką werandy w części centralnej elewacji.

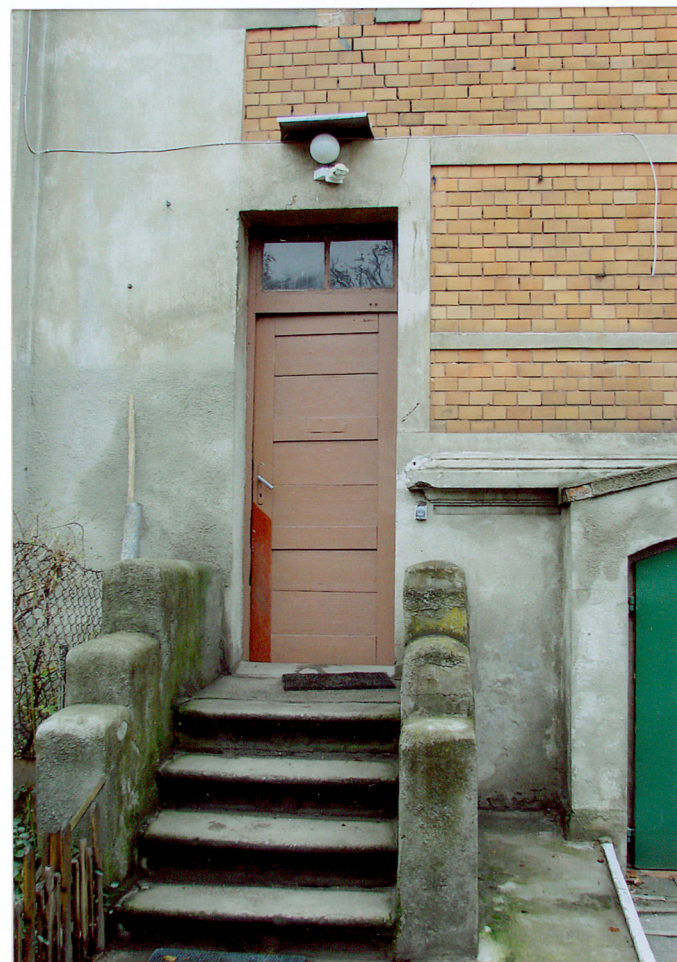
6.

Otwory drzwiowe zewnętrzne. Wejście główne do budynku zlokalizowane w elewacji wschodniej. Otwór prostokątny, prosto zamknięty. Drzwi jednoskrzydłowe deskowe z przeszklonym nadświetlem. Wejście na werandę z dwuskrzydłowymi drewnianymi drzwiami. W elewacji podwórzowej w osi południowej, skrajnej zlokalizowane osobne wejście do części piwnic. Drzwi drewniane dwuskrzydłowe zwieńczone łukiem odcinkowym.

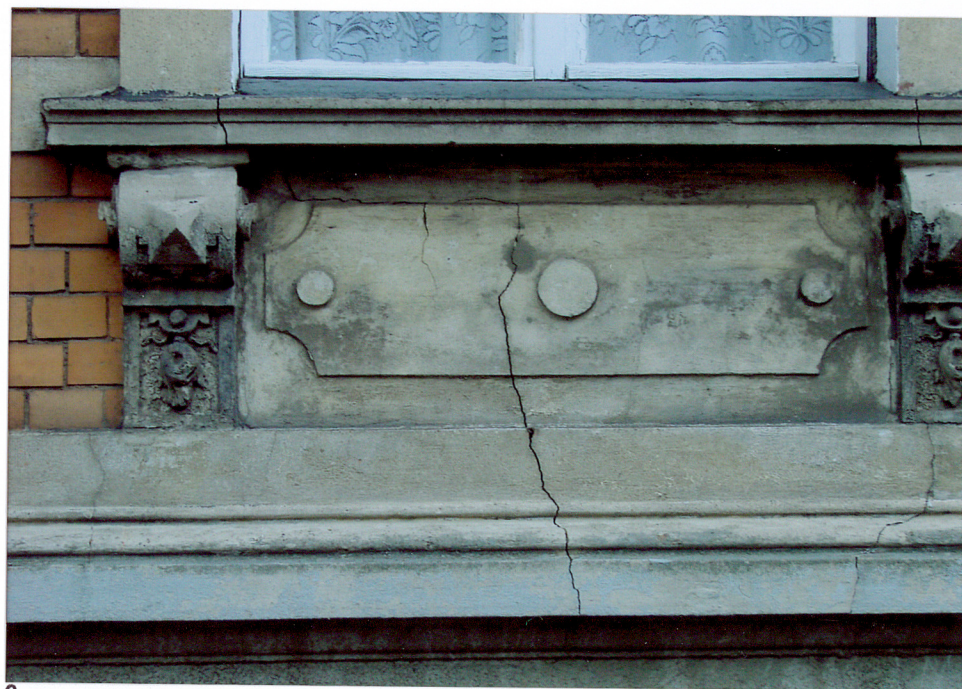
7.

Otwory okienne o zróżnicowanych proporcjach i wymiarach, stanowią główny element artykulacji i dekoracji elewacji. Większość otworów w kształcie prosto zamkniętych pionowych prostokątów tylko niewielkie otwory w poddaszu w kształcie poziomych prostokątów i jedno okienko w szczycie w formie okulusa. Otwory kondygnacji mieszkalnej w elewacji frontowej ujęte zostały eklektycznymi obramieniami w formie profilowanych opasek i zwieńczone prostymi naczółkami na konsolach. Pod oknami prostokątne płyciny flankowane wolutami, które wspierają parapety. Pozostałe otwory okienne częściowo w prostych obramieniach lub pozbawione opasek (okna sutereny).

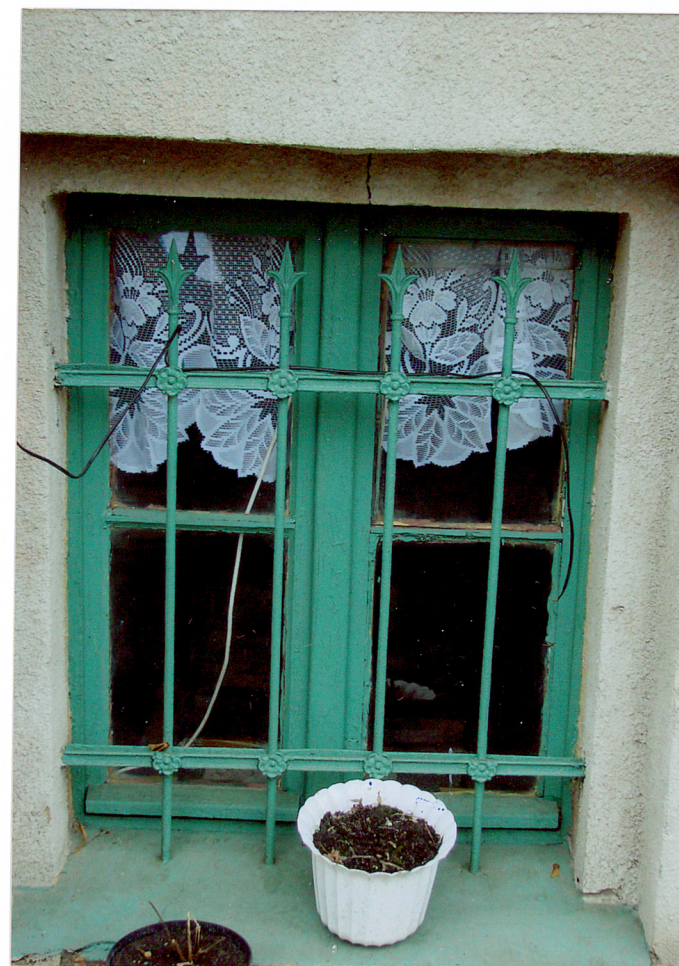
8.

Stolarka okienna drewniana, skrzynkowa i krosnowa, dwuskrzydłowa. Klatkę schodową doświetla dwuskrzydłowe okno o profilowanym ślemieniu. Większość stolarki w pomieszczeniach mieszkalnych z detalem snycerkim w formie profilowanego ślemienia oraz dekoracyjnie opracowanej listwy przymykowej. Część okienek piwnicznych przeszklona zabezpieczona metalowymi, ozdobnymi kratami, a część wypełniona deskami i płytami pilśniowymi. Okna werandy krosnowe podzielone szprosami na kwaterki różnej wielkości.

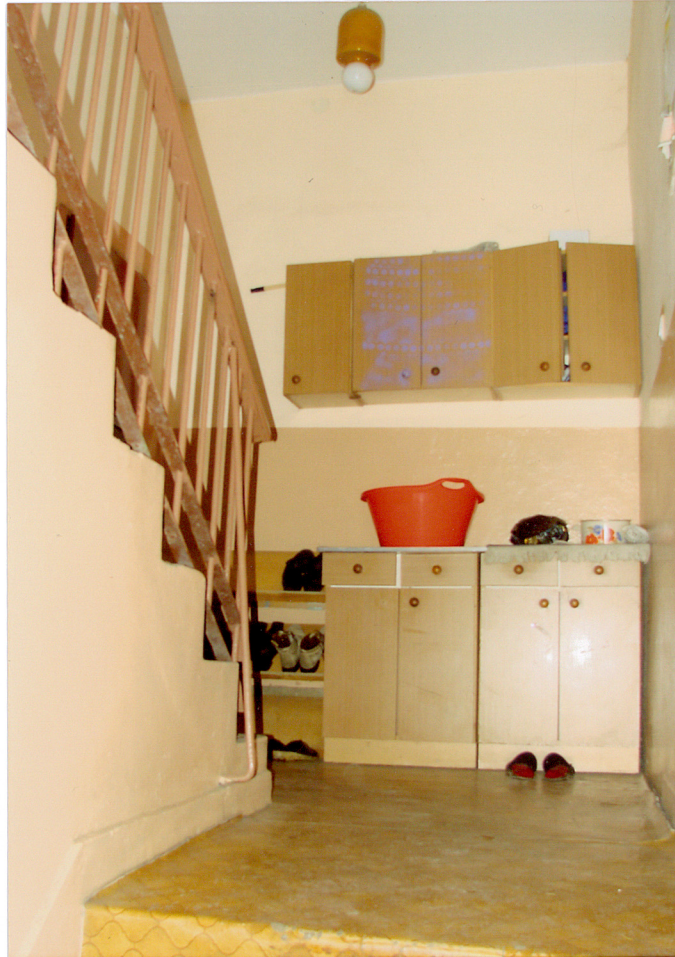
10.

Schody wewnętrzne. Klatka schodowa ze schodami dwubiegowymi ze spocznikiem. Schody betonowe, z balustradą metalową ażurową z drewnianym pochwytem. Schody do piwnic betonowe jednobiegowe, a na strych drewniane proste.

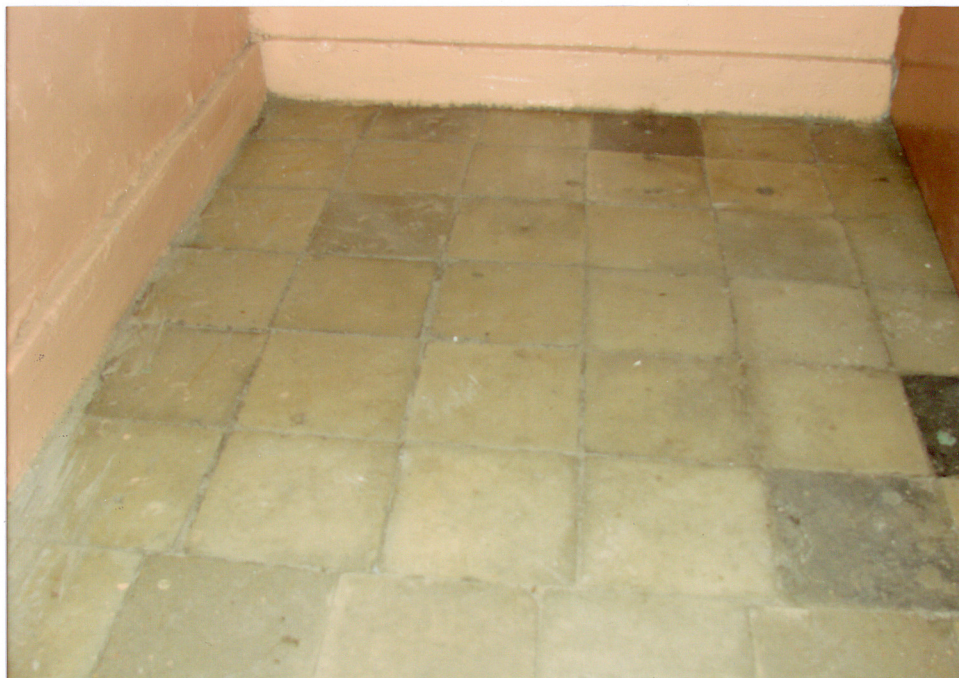
12.

Posadzki i podłogi zróżnicowane - w piwnicach posadzki betonowe, w kondygnacjach naziemnych podłogi drewniane deskowe nakryte wykładzinami dywanowymi, pcv lub z założonymi panelami, w niektórych pomieszczeniach (kuchnie i łazienki) założone współczesne płytki ceramiczne. Posadzka klatki schodowej w przyziemiu i na spocznikach schodów wyłożona płytkami ceramicznymi.

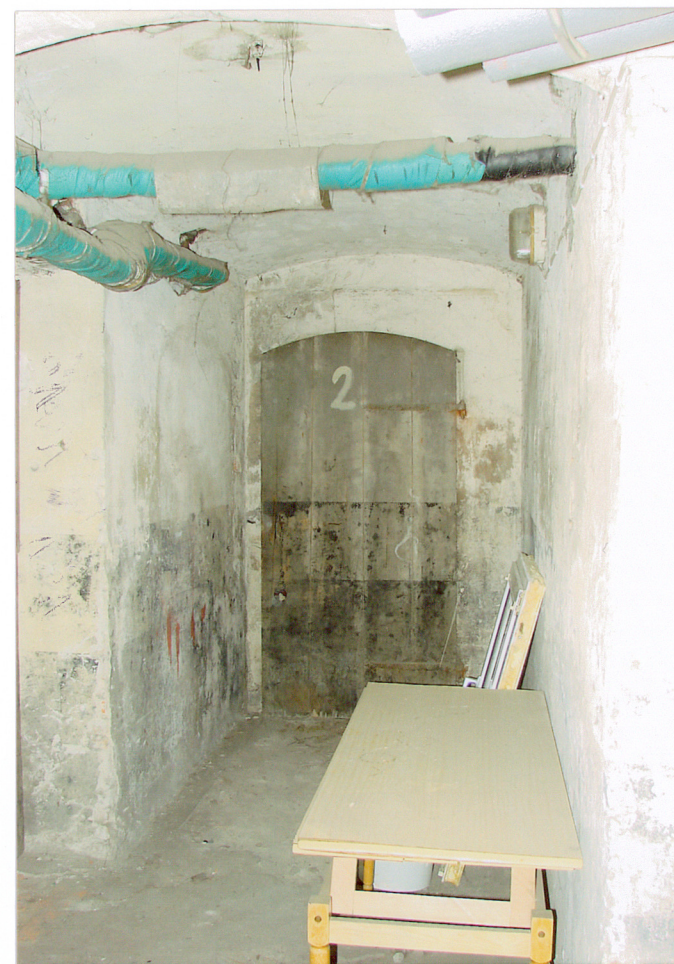
13.

Sklepienia i stropy. Piwnice nakryte sklepieniami. W kondygnacjach naziemnych drewniane stropy belkowe z tynkowaną podsufitką.

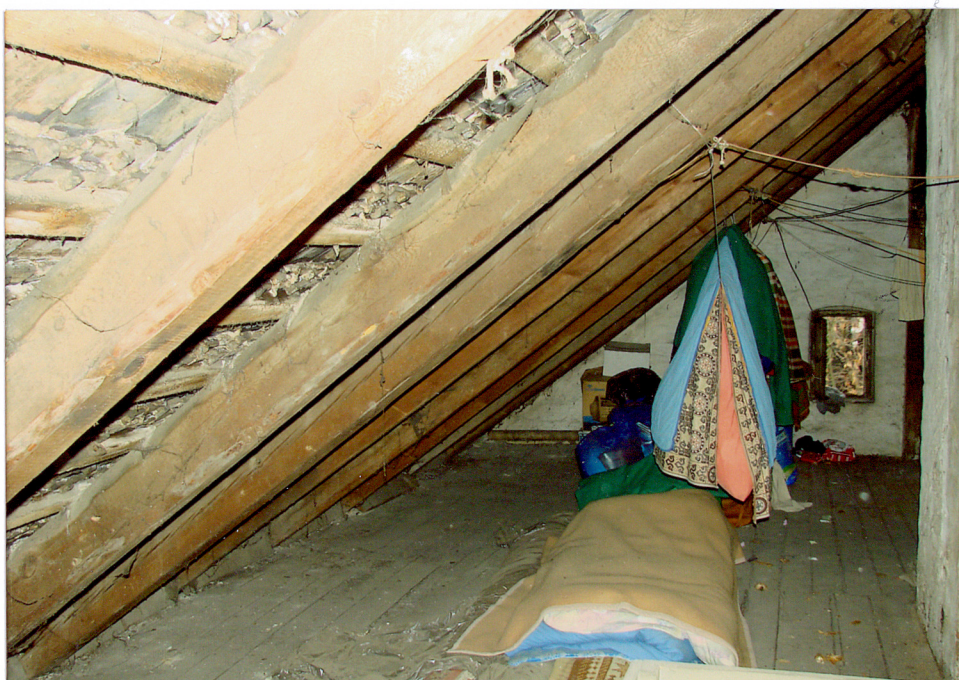
14.

Wieżba dachowa drewnianą o konstrukcji krokwiowo – jętkowej podparta słupami wzmocnionymi mieczowaniem.
