**MUZEUM MIEJSKIE
OBECNIE BUDYNEK UŻYTKOWY**

1911-1913

GUBIN

13. Opis (sytuacja, materiał i konstrukcja, rzut, bryła, elewacje, wnętrze, wyposażenie, instalacje)

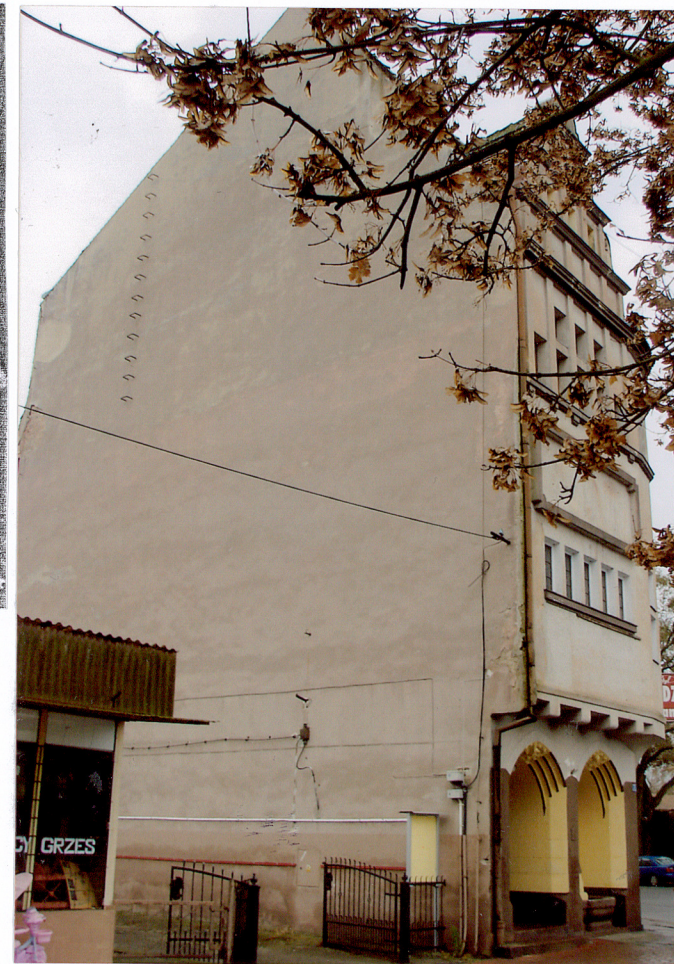
9. widok od wschodu
10. widok od pn-zach
11. elewacja zachodnia
12. elewacja podwórzowa
13. elewacja frontowa-partia przyziemia
14. wejście do budynku
15. nisza ze studnią w elewacji frontowej

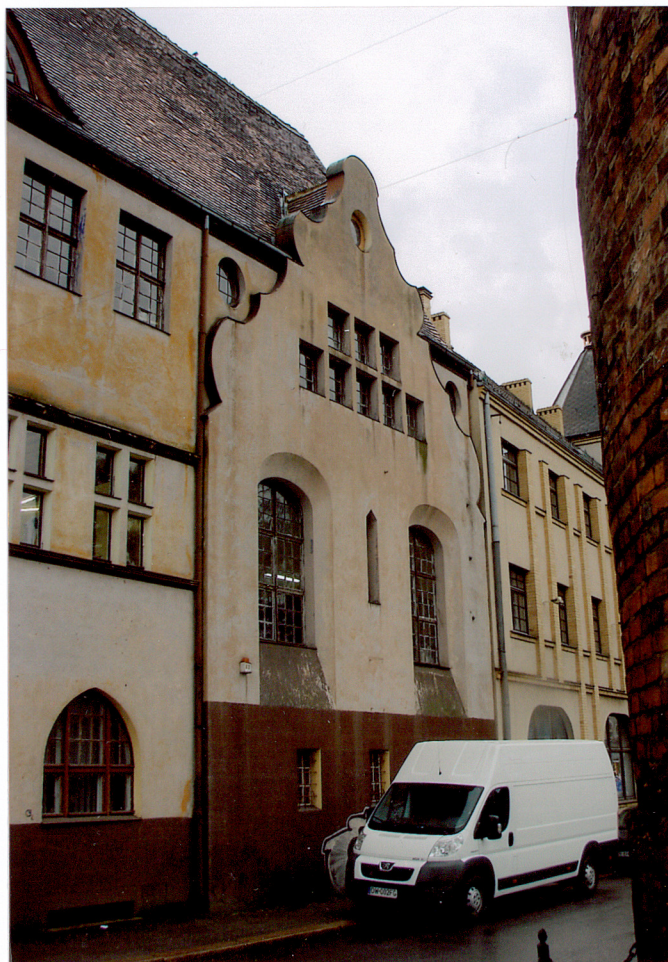
11.

Elewacja boczna zachodnia 6-osiowa z nieznacznie występującym ryzalitem w części południowej i wielobocznym, 4-osiowym, 2-kondygnacyjnym wykuszem w części północnej. Ryzalit 3-osiowy zwieńczony szczytem z wklęsłymi spływami, w partii centralnej z dwoma dużymi oknami zwieńczonymi łukami odcinkowymi i okienkiem szczelinowym umieszczonym centralnie. W szczycie dwa rzędy prostokątnych okienek – po 5 szt i 3 szt.

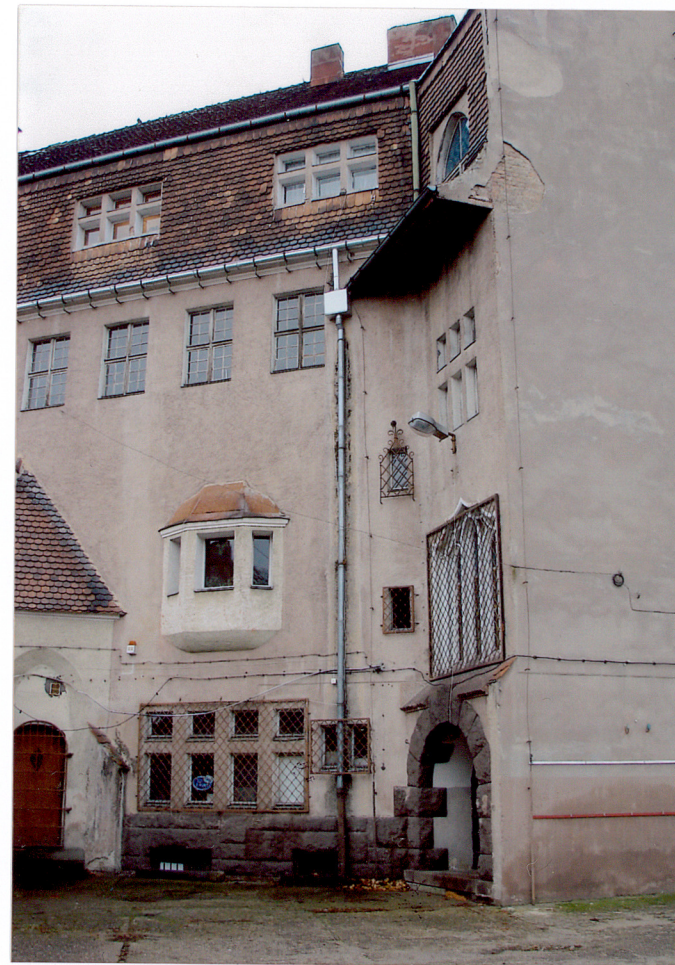
12.

Elewacja podwórzowa- południowo-wschodnia- o nieregularnym układzie otworów okiennych, 5- i 6-osiowa. W partii przyziemia w osi wschodniej zlokalizowane wejście do sieni zamknięte łukiem półkolistym o czole ozdobionym boniami. Nad nim kolejno otwory okienne klatki schodowej - trójdzielny zamknięte łukiem ostrym, prosokątny i ostrołukowy. Pozostała partia elewacji rozczłonkowana nieregularnym układem otworów okiennych (4 prostokątne smukłe okienka w przyziemiu i 5 okien w kondygnacji najwyższej) oraz niewielkim wykuszem w środkowej kondygnacji. W poddaszu 3 prostokątne otwory okienne. W części południowej zlokalizowana parterowa trójosiowa przybudówka utworzona z krużganków, w których współcześnie zabudowano arkady i wstawiono stalarkę okienną i drzwiową.

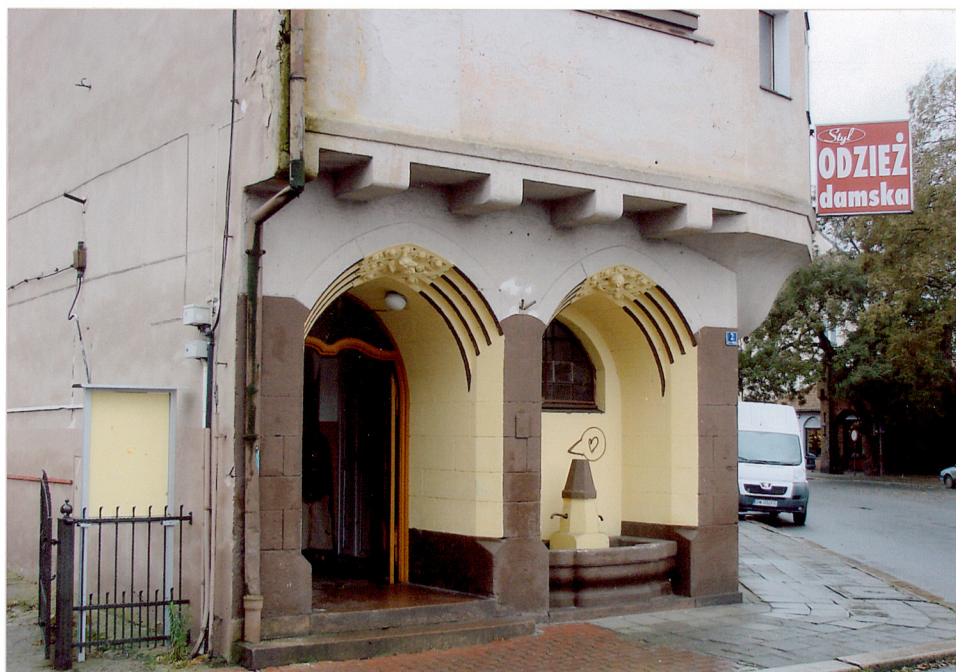
13.

Elewacja frontowa – północna, pięcio- i trójosiowa zwieńczona szczytem ujętym falistymi spływami. W partii przyziemia dwie wnęki zwieńczone łukami ostrymi ujętymi archiwoltami z płaskorzeźbami figuralnym – wilkiem trzymającym w łapach kiść winogron? i postacią ludzką z kiścią winogron. Wnęką w osi wschodniej kryje wejście do budynku, w drugiej, przeszklonej w górnej części pierwotnie umieszczona była studnia z figurą chłopca autorstwa rzeźbiarza R. Henna, obecnie zaginiona. Powyżej pięćosiowy wykusz występujący nieznacznie z lica elewacji i wydzielony pasem gzymsu. Nad okienkami w centrum prostokątna pozioma płycina, nad nią gzyms z zębniakiem wydzielający kolejną kondygnację i niewielkie prostokątne okienka umieszczone w dwóch rzędach - po 5 szt i 3 szt. oddzielone lizenami. Całość zwieńczona 5-osiowym szczytem ze spływami wolutowymi.

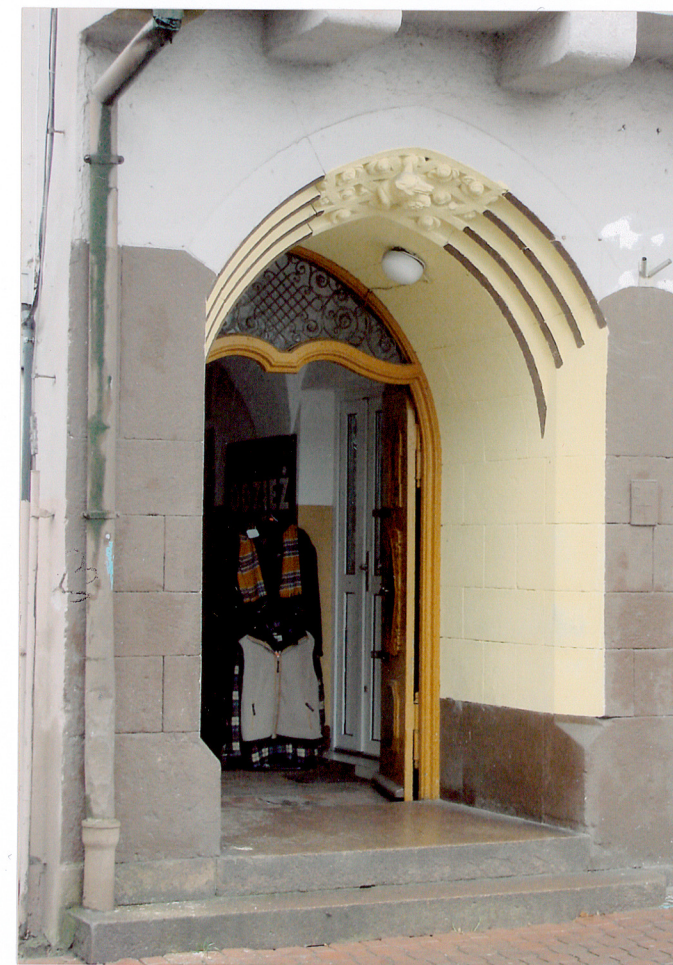
14.

Otwory drzwiowe zewnętrzne Wejście główne w sieni zlokalizowane w elewacji północnej - frontowej. Otwór zamknięty łukiem ostrym ujętym archiwoltą z umieszczoną na osi płaskorzeźbą ukazującą wilka (odniesienie do fundatora muzeum Adolfa Wolfa?). Drzwi dwuskrzydłowe ramowo-płycinowe ze snycersko opracowanymi płycinami, z nadświetlem o gładkim szkleniu zabezpieczonym metalową kratą o płynnych liniach. Wejście tylne do sieni zabezpieczone metalową kratą, drzwi wejściowe umieszczone w drewnianym przepierzeniu jednoskrzydłowe, z przeszklone w górnej części. Dodatkowe drzwi w elewacji tylnej drewniane, zamknięte łukiem.

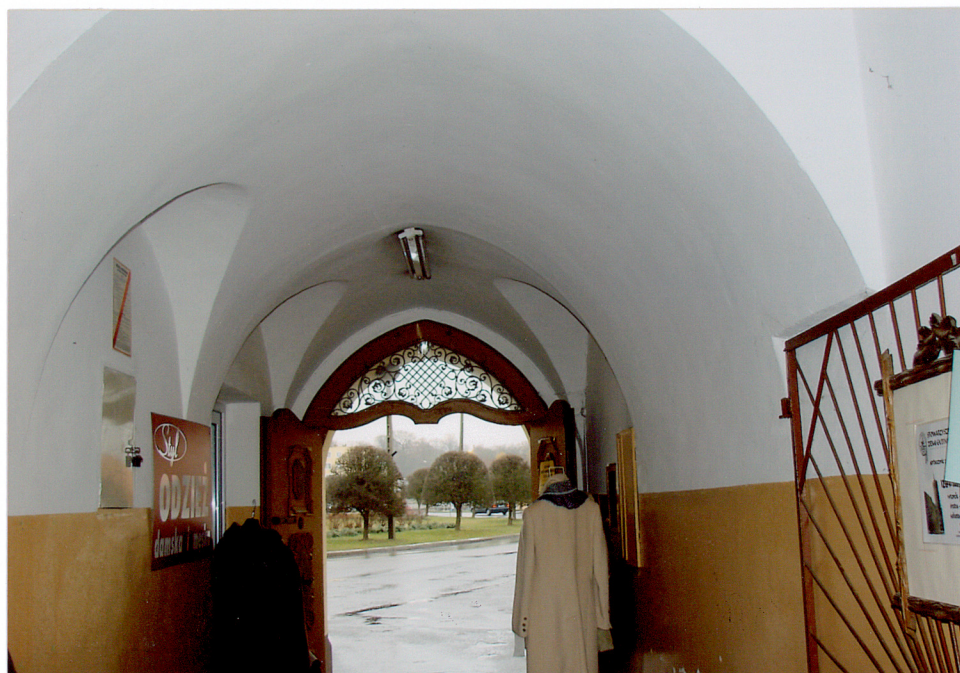
Sklepienia i stropy. Piwnice nakryte ceramicznymi sklepieniami Kleina. W kondygnacjach naziemnych – w sieni sklepienie kolebkowe z lunetami, w pozostałych - drewniane stropy belkowe z tynkowanymi podsufitkami oraz podwieszane sufity.

16. płaskorzeźba ze zwieńczenia archiwolty
17. wejście od strony elewacji podwórzowej
18. dobudówka
19. sień
20. klatka schodowa
21. klatka schodowa
22. schody w części południowej

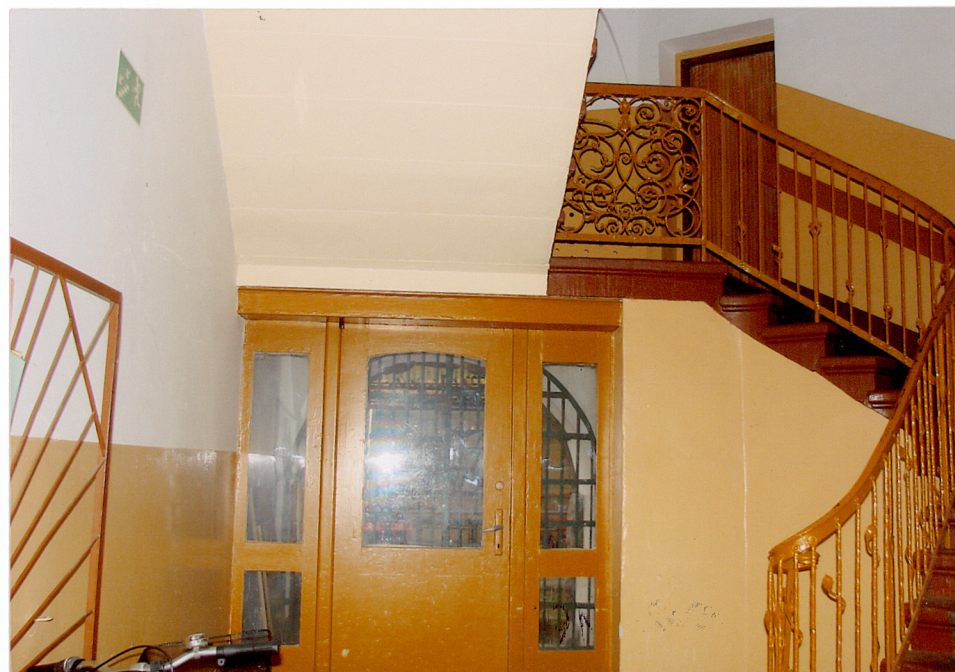
20.

Schody wewnętrzne. Główna klatka schodowa ze schodami trójbiegowymi łamanymi, schody betonowe i drewniane, balustrada metalowa ażurowa z dekoracją roślinną. Schody w części południowej budynku drewniane zabiegowe z drewnianą ażurową balustradą i profilowaną poręczą oraz snycersko opracowanym słupku. Schody do piwnic betonowe jednobiegowe proste.

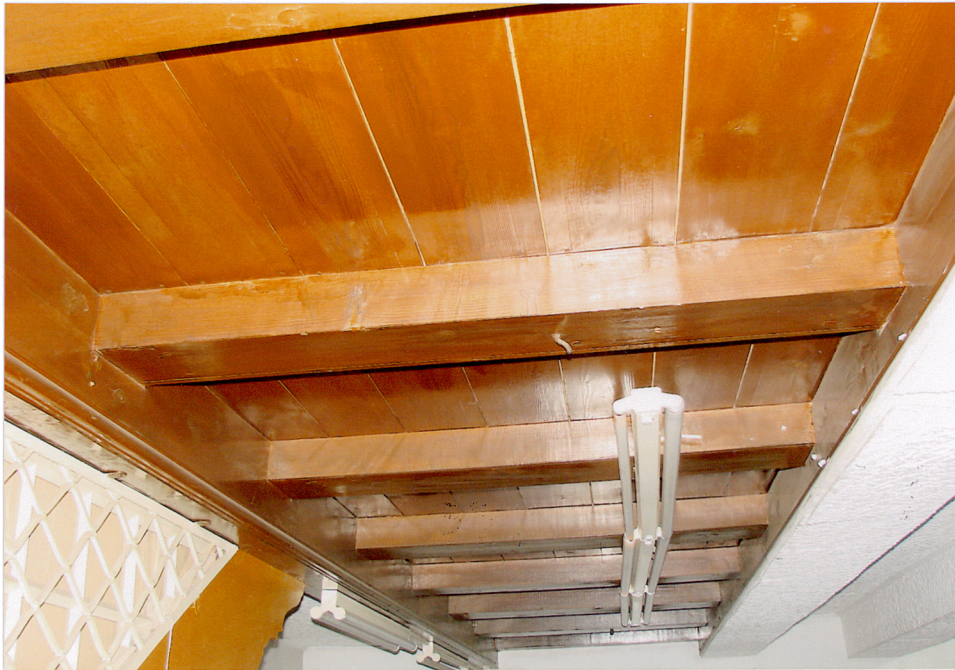
23. strop w części południowej
24. stolarka drzwiowa zewnętrzna
25. stolarka drzwiowa wewnętrzna
26. piwnice
27. strych
28. fragment okuć okiennych

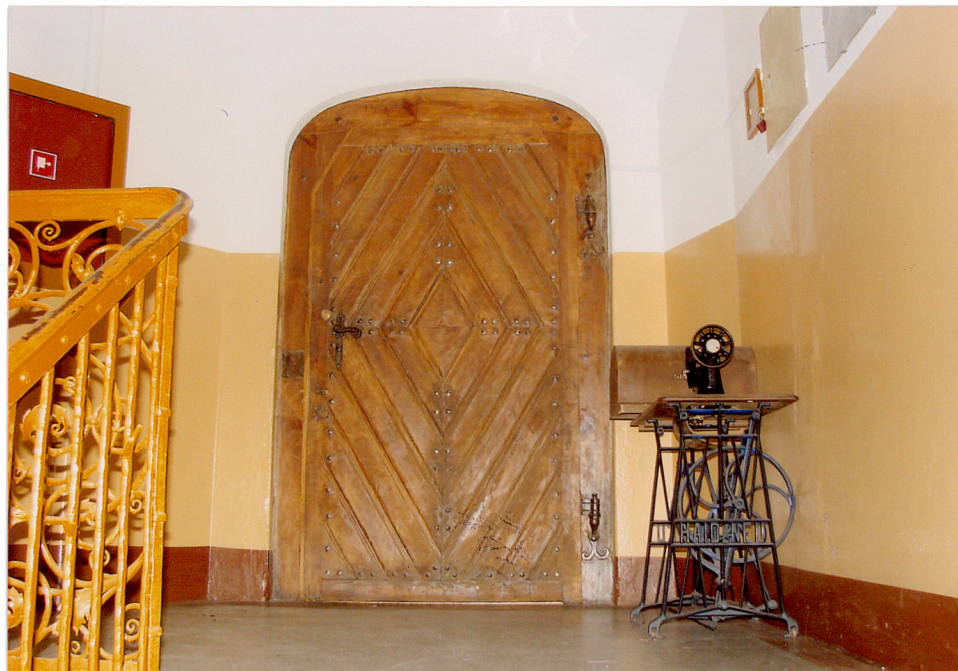
25.

Otwory drzwiowe wewnętrzne prowadzące do pomieszczeń zróżnicowane pod względem rozmiarów i kształtów, w zdecydowanej większości prostokątne z prostymi zamknięciami. Stalarka drzwiowa na 2 i 3 kondygnacji zamknięta łukami odcinkowymi. Pierwsze z nich jednoskrzydłowe, deskowe, nabijane guzami metalowymi. Drugie dwuskrzydłowe, ramowo-płycinowe, przeszklone w górnej części o falistym konturze płycin. Uwagę zwracają deskowe drzwi w pomieszczeniu w części pd-zach – deskowe, jednoskrzydłowe z dekoracyjnymi metalowymi okuciami.

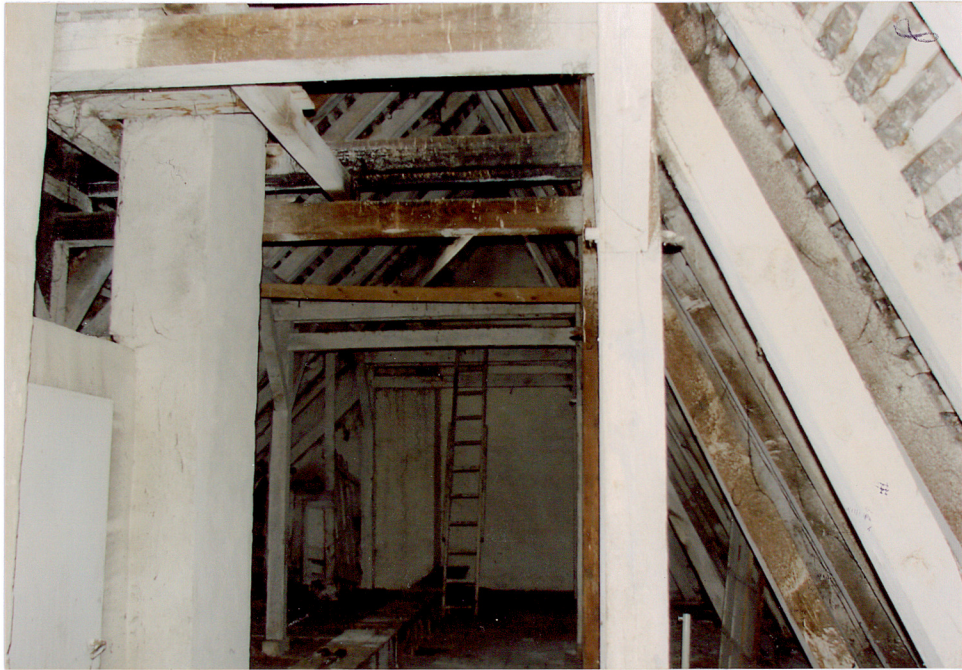
27.

Wieżba dachowa drewniana, mansardowa o konstrukcji krokwiowo-jętkowej podparta słupami wzmocnionymi mieczowaniem.

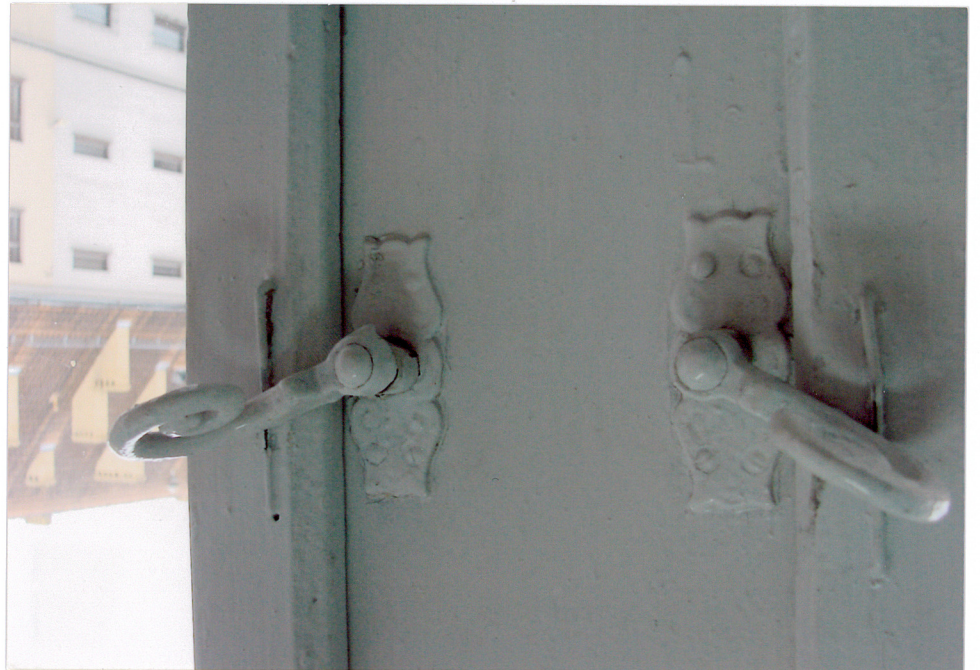
28.

Nieregularny układ otworów oraz ich forma podporządkowane zostały funkcji budowli. Większość otworów w kształcie pionowych prostokątów o różnych proporcjach. Otwory doświetlające główną klatkę schodową na każdej kondygnacji różne – zamknięte łukami ostrymi i prostokątne. Otwory w przyziemiu elewacji zachodniej ostrołukowe, w poddaszu okno powiekowe, a w ryzalicie zamknięte łukami odcinkowymi oraz w formie okulusów. Otwory w poddaszu w elewacji tylnej w kształcie poziomych prostokątów. Większość otworów pozbawiona obramień, z wyjątkiem okna klatki schodowej z kotarowym czwórdzielnym zwieńczeniem o bogatym profilowaniu. Okna drewniane o konstrukcji skrzynkowej lub krosnowej, 1-, 2-, 3-skrzydłowe, niektóre wielokwaterowe. W ryzalicie elewacji zachodniej dwa duże okna wielokwaterowe w głębokich gładach. Zachowane częściowo oryginalne okucia i klamki
