W I L L A

Willa nr 1 przy ul. Oświęcimskiej / dawna nazwa Blumenstrasse / róg z ulicą Piastowską / dawna Grüne Wiese / jest usytuowana w pn.- zach. części miasta.

1. Miejscowość GUBIN	2. Obiekt (nazwa jak w karcie) WILLA ul. Oświęcimska 1	3. Zawartość wkładki (nazwa obiektu lub materiału uzupełniającego) <del>zob. cd.</del> opis cd.
-------------------------	---	--

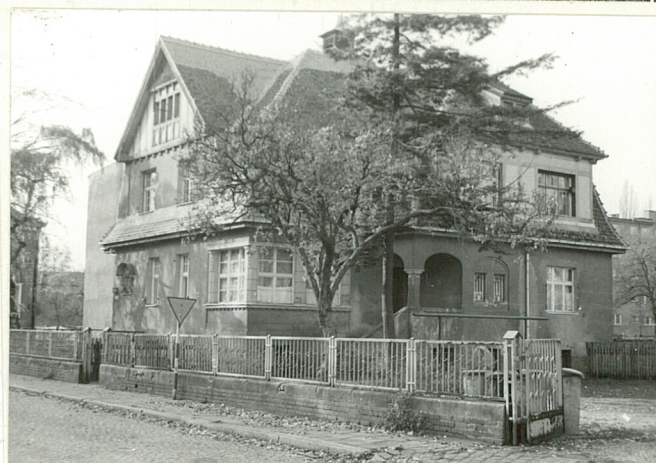
11. Zdjęcia, plan sytuacyjny, rzuty

Willa nr 1 usytuowana jest po północnej stronie pierzei ulicy, u zbiegu z ul. Piastowską i zakomponowana centralnie na działce w całości ogrodzonej parkanem z ram metalowych na podmurówce z cegły klinkierowej. Willę wzniesiono z cegły na rzucie zbliżonym do kwadratu / 14,02 x 15,12 m/, jako 1-kondygnacyjną, w całości podpiwniczoną, z użytkowym poddaszem. Willa nakryta dachem mansardowym, górne połacie przechodzące w dach namiotowy.

Bryłę budynku architektonicznie wzbogacają ryzality, podcień schodowy i wnęka. Elewację rozczyłonowują różnego kształtu i wymiarów wystawki dachowe.

20. Najpilniejsze postulaty konserwatorskie  Bezwzględne zachowanie układu wyposażenia wnętrza wraz z detalem architektonicznym i dekoracyjnym. Należy wykonać projekt kolorystyki i technologii elewacji. Otworzyć zamurowane wejście ogrodowe. Zrekonstruować tralki balustrady tarasu. Zakonserwować elementy drewniane elewacji. Oczyszczyć z przemalowań i otynkowań elementy sztukatorskie elewacji.
