WILLA

1-sza dekada XX w.

GUBIN

ul. Oświęcimska 2
66-620 Gubin
nr działki: 223
ks. wiecz nr:

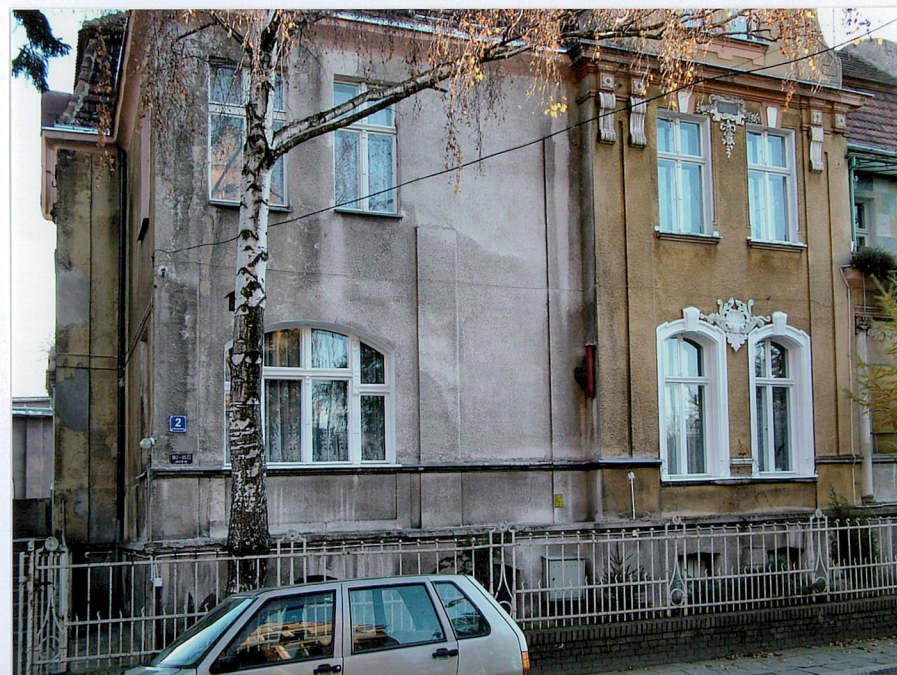
1. Widok budynku od pd.-zach.
2. Fragment pn. elewacji frontowej.
3. Elewacja pd.
4. Elewacja wsch.
5. Widok budynku od pn.-wsch.
6. Fragment elewacji pn., widok od wsch.
7. Elewacja pn., widok od zach.
8. Weranda od zach.
9. Szczyt elewacji pn.
10. Elementy dekoracji elewacji zach.
11. Elementy dekoracji ryzalitu frontowego.
12. Okna ryzalitu frontowego.
13. Okno w przyziemiu ryzalitu pd.
14. Drzwi wejścia głównego.
15. Klatka schodowa.
16. Przejście z klatki schodowej do części mieszkalnej.
17. Słupek balustrady schodowej.
18. Drzwi do mieszkania.
19. Drzwi w mieszkaniu.
20. Drzwi sanitariatów na półpiętrze klatki schodowej.
21. Schody piwniczne.
22. Fragment strychu.
