KAM IEN I C A

K.XVI w.,
2 poł.XIX w.

KOZUCHÓW

Rynek 13
Pierzeja południowa

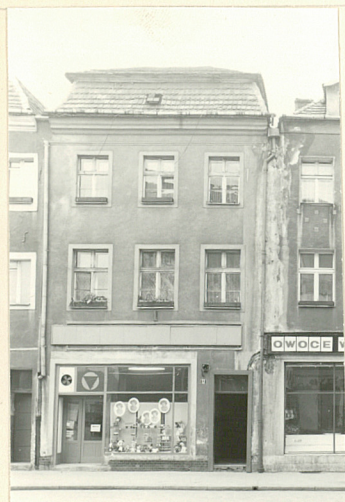
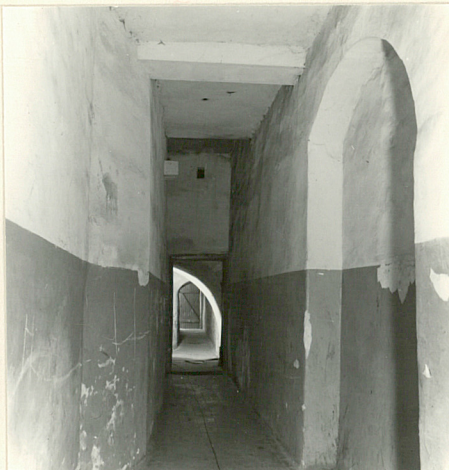
11. Zdjęcia, plan sytuacyjny, rzuty

Kamienica usytuowana w pierzei południowej rynku. Wzniesiona w partii piwnic z kamienia i cegły, w wyższych kondygnacjach z cegły. Murowana. Założona na rzucie wydłużonego prostokąta, trójtraktowa.

Piwnice: Trakt pierwszy piwnic wypełnia pomieszczenie przesklepione kolebkowo. Trakt drugi zajmuje korytarz komunikacyjny przesklepiony kolebkowo i klatka schodowa. Korytarz posiada bezpośrednie połączenie z piwnicami traktu pierwszego i trzeciego. Piwnica w trakcie trzecim jest zwężona o szerokość korytarza. Część piwnic tego traktu niedostępna.

Przyziemie: Trakt pierwszy zajmuje pomieszczenie przykryte sufitem, i wąski korytarz komunikacyjny. W ścianie konstrukcyjnej występują odcinkowo przesklepione wnęki. Trakt drugi wypełnia węzeł klatki schodowej i korytarz komunikacyjny. Trakt trzeci zajmuje duże pomieszczenie przykryte sklepieniem kolebkowym, dostępne przez otwór drzwiowy z drugiego traktu, oraz wąski, przesklepiony korytarz komunikacyjny prowadzący na zaplecze gospodarcze.

Elewacja północna: Trójkondygnacyjna, trójosiowa. Okna w niskich, taśmowych obramieniach. Gzyms wieńczący profilowany.

Elewacja południowa: Czterokondygnacyjna. Widoczne późniejsze przebudowy. Okna drugiej kondygnacji zgrupowane w dwóch osiach, trzeciej rozmieszczone w czterech osiach. Otwory pozbawione obramień. Kamienica przykryta dachem mansardowym, przechodzących od strony południowej w formę naczółkową. Pokrycie ceramiczne.

Układ przestrzenny kamienicy jest w chwili obecnej poważnie zmieniony. Przebudowa dotyczy szczególnie traktu pierwszego, w którym w miejsce jednoprzestrzennej sieni wprowadzono pomieszczenie sklepowe i korytarz komunikacyjny. W trakcie drugim całkowitej przebudowie uległa klatka schodowa. Trakt trzeci dotrwał w stanie niezmienionym.

Instalacje: Elektryczna i wodno-kanalizacyjna w złym stanie technicznym.

Kamienica należy do największych budynków pierzei południowej rynku. Należałoby więc rozważyć możliwość przywrócenia jej pierwotnego układu przez powrót do jednoprzestrzennego pomieszczenia w trakcie pierwszym oraz przywrócenie pierwotnego układu klatki schodowej, a tym samym korytarza tego traktu. Ochroną należy otoczyć istniejące stare stolarki i żelazne okucia drzwi.
