1. Obiekt

WILLA

1907–1910 r

GUBIN

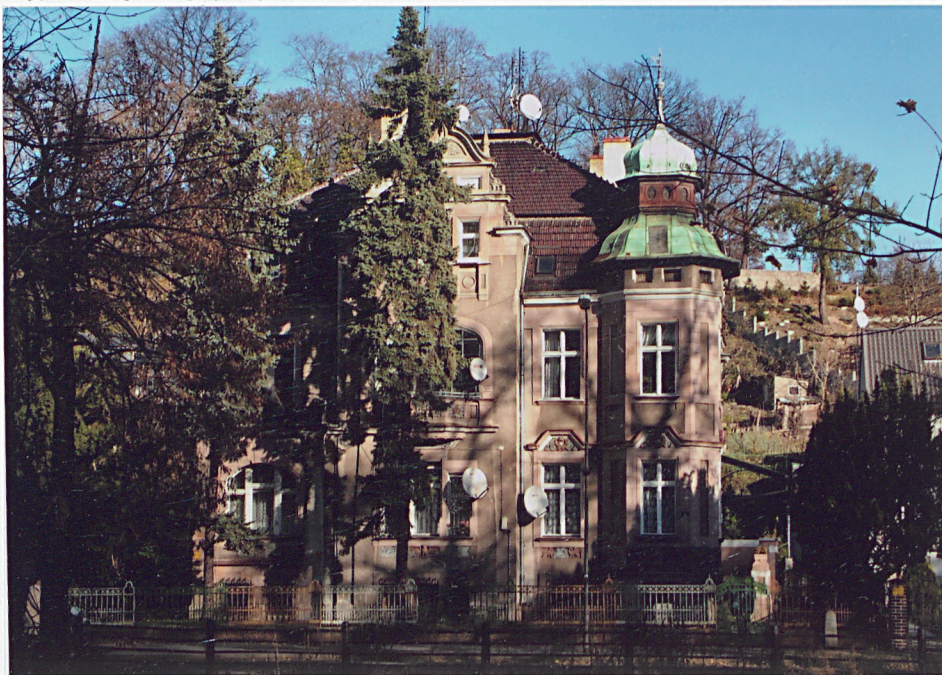
ELEWACJE na wysokiej kondygnacji piwnic, pełniącej rolę cokołu, rozczłonkowane ryzalitami i nieregularnym układem zróżnicowanych otworów okiennych w bogatych, zróżnicowanych obramieniach. Elewacje w różnym stopniu nasycone bogatym detalem architektonicznym. Elewacja pd. 4-osiowa, z rozczłonkowana ryzalitami, z których środkowy zwieńczony fantazyjnym szczytem w typie renesansowym, w jego polu dekoracja z głową lwa i rogami obfitości; ryzalit zach. jednokond., ujęty pilastrami, z dużym osiowym oknem zamkniętym odcinkowo; w połąci dachowej osi zach. mansarda w konstrukcji ryglowej; narożnik pd.-wsch. akcentowany wieloboczną wieżyczką; elewacja z największą ilością detalu, który rozmieszczony równomiernie na całej powierzchni; oprócz podziałów ramowych, zróżnicowanych boniowań i obramień okiennych występują tu również elementy ornamentyki roślinno-heraldycznej w naczółkach okiennych i zoomorficznej i geometrycznej (sowa, lew) w szczycie i płycinach podokiennych; ornamentyka częściowo eklektyczna, w części nawiązuje do nowej estetyki secesyjnej i nadchodzącego modernizmu; otwory okienne w różnych układach, o zróżnicowanych kształtach zamknięć, prócz prostych, które w większości, także trójboczne, odcinkowe i koszowe (otwór loggi w osi fasady); część otworów okiennych z naczółkami trójbocznymi wypełnionymi ornamentem. Elewacja wsch. zdominowana 2-osiowym ryzalitem pn. w którego osi pd., poprzedzone schodami i podestem, drzwi wejścia głównego; otwór ujęty w obramienie pilastrowe, zdobione kanelowaniem; powyżej biforyjne okno zwieńczone trójkątnym wspólnym naczółkiem; w osi wsch. ciąg okien wspiętych, oświetlających klatkę schodową, z zamknięciami

1. Elewacja pd. – fasada.
2. Elewacja wsch.
3. Elewacja pn.
4. Elewacja zach.
5. Otwór wejścia głównego.
6. Drzwi wejścia głównego.
7. Loggia na osi fasady.
8. Okno pierwszej kond. fasady.
9. Otwór ryzalitu elewacji pn.
10. Okna elewacji wsch.
11. Szczyt ryzalitu fasady.
12. Dekoracja w płycinach podokiennych fasady.
13. Klatka schodowa.
14. Słupki balustrady schodów.
15. Korytarz w mieszkaniu na piętrze.
16. Pokój frontowy z wieżą.
17. Dekoracja stropu.
18. Drzwi między korytarzem a pokojem frontowym.
19. Piec w pokoju frontowym na piętrze.
20. Piec w pokoju frontowym na piętrze.
21. Fragment więzby dachowej.

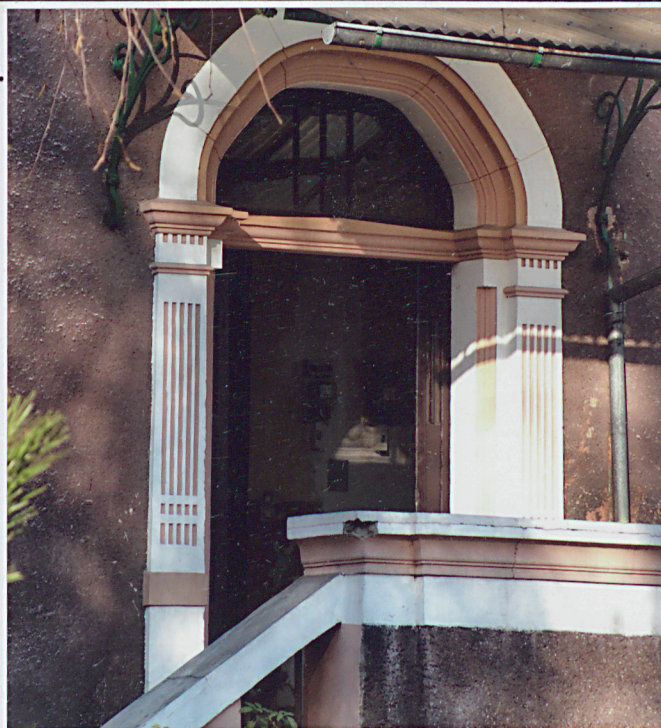
5.

Otworki drzwiowe zewnętrzne. Wejście główne zlokalizowane w ryzalicie wsch., poprzedzone gankiem ze schodami; otwór prostokątny, z zamknięciem trójbocznym o wyoblonych bokach, ujętym w pilastrowe obramienie arkadowe; drzwi jednoskrzydłowe prostokątne z nadświetlem, ramowo-płycinowe, z dekoracją ornamentalną i maszkaronem w części centralnej i z przeszkleniem w górnej części skrzydła drzwiowego, zabezpieczonym ozdobną kratą secesyjną. Wejście tylne do klatki schodowej – prostokątny otwór w profilowanym obramieniu, z jednoskrzydłowymi drzwiami ramowo-płycinowymi. W części środkowej elewacji pn. prostokątny, wysoki otwór wyjścia ogrodowego, z opaskowym obramieniem i 2-skrzydłowymi oryginalnymi drzwiami ramowo-płycinowymi, przeszkłonymi w górnej części skrzydeł, dzielonymi szczeblinami. W ścianie wsch. ryzalitu wtórny otwór drzwiowy, który powstał z przedłużenia otworu okiennego; otwór zamknięty prosto, z współczesnymi jednoskrzydłowymi drzwiami ramowo-płycinowymi; zachowano górną część otworu okiennego z oryginalną stolarką, pełniącą obecnie funkcję nadświetla.

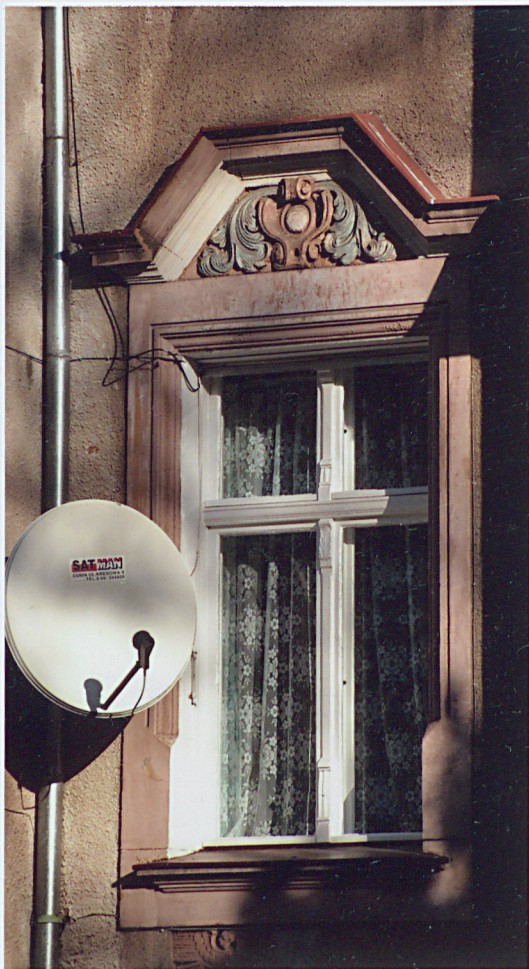
8.

Otworki. *Otworki okienne* zróżnicowane w kształtach, wymiarach i proporcjach, rodzaju zamknięć i obramień oraz w konstrukcji okien, stanowią główny element artykulacji i dekoracji elewacji; forma otworów, podobnie jak ich układ, charakterystyczne dla poszczególnych części budowli. Narożna wieżyczka i wsch. oś fasady z otworami w kształcie prostokątów stojących, w przyziemiu zwieńczonymi łamanymi naczółkami, wypełnionymi dekoracją ornamentalną; ryzalit środkowy fasady z zamkniętą koszowo loggią na piętrze, w przyziemiu i szczycie odpowiadają jej potrójne, prosto zamknięte otworki okienne (w przyziemiu większe, z wyższym oknem środkowym, w szczycie ujednolicone – dolne w kształcie prostokątów stojących, górne – leżących); w przyziemiu osi zach. duże okno z zamknięciem odcinkowym, nad nim otwór prostokątny (jak w osi wsch.); w połaci dachowej mansarda z okienkiem o proporcjach kwadratu. Ryzalit elewacji wsch. z otworami o zamknięciach trójbocznych: na piętrze okno parzyste, ujęte we wspólne obramienie, zwieńczone trójkątnym naczółkiem, w kondygnacji poddasza dwa osobne otworki o przysadzistych proporcjach oraz, w ujęte we wspólne obramienie, zróżnicowane, wspięte otworki oświetlające klatkę schodową – w dolnej kondygnacji zamknięte pełnolukowo, wyżej – prosto. Elewacja pn. z nieregularnym układem otworów z prostymi zamknięciami, z których wsch. okno klatki schodowej umieszczone między kondygnacjami; w osi zach. małe okienka parzyste na piętrze; ryzalit zach. z pojedynczym dużym oknem o proporcjach kwadratu; w połaci dachowej 4 małe okienka w kształcie prostokątów leżących, przepruwają ściankę osiowej facjatki. W przyziemiu ryzalitu zach. duże parzyste prostokątne okna we wspólnych obramieniach z trójkątnymi naczółkami, wypełnionymi dekoracją ornamentalną; na piętrze pojedyncze prostokątne okna w przysadzistych proporcjach; otworki poddasza w kształcie prostokątów leżących z trójbocznymi zamknięciami; w osi pd. elewacji mniejsze okienka potrójne zamknięte prosto. Okna piwniczne zamknięte prosto, zróżnicowane w proporcjach, ujednolicone i rytmicznie rozmieszczone tylko w fasadzie. Stolarka okienna w większości oryginalna; okna skrzynkowe i krosnowe (klatka schodowa); okna pomieszczeń mieszkalnych jedno-, dwu- i 3-

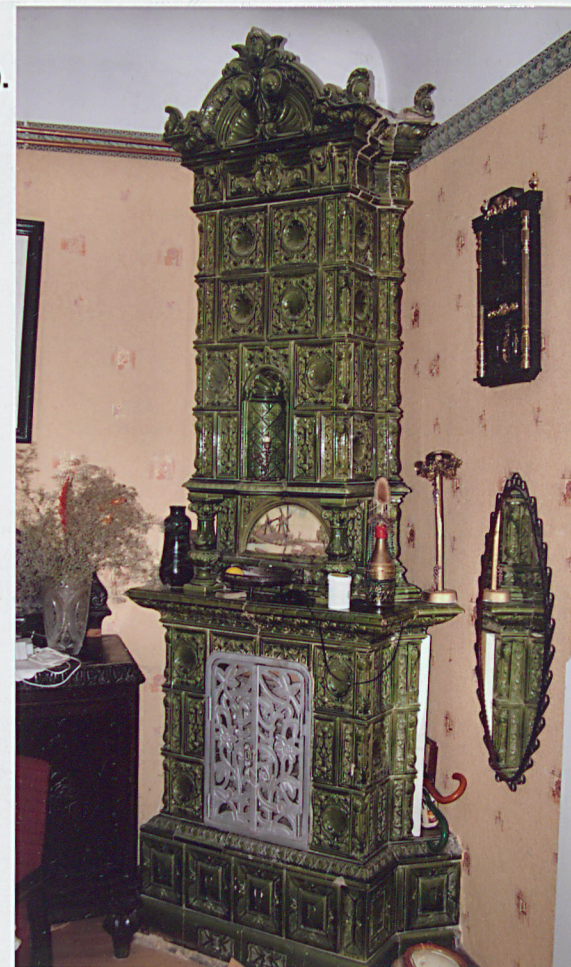
20.

WYPOSAŻENIE. Wśród elementów oryginalnego wyposażenia zachowały się dwa oryginalne dekoracyjne piece kaflowe, wystrój klatki schodowej z podrzeźbianą balustradą schodów i resztkami szybek witrażowych w oknach, boazeria w korytarzu i skromna dekoracja stropów w mieszkaniu na piętrze, stolarka okienna i drzwiowa zewnętrzna i wewnętrzna z dekoracją snycerską, proste kraty w okienkach piwnicznych oraz wystrój elewacji frontowej i bocznych.

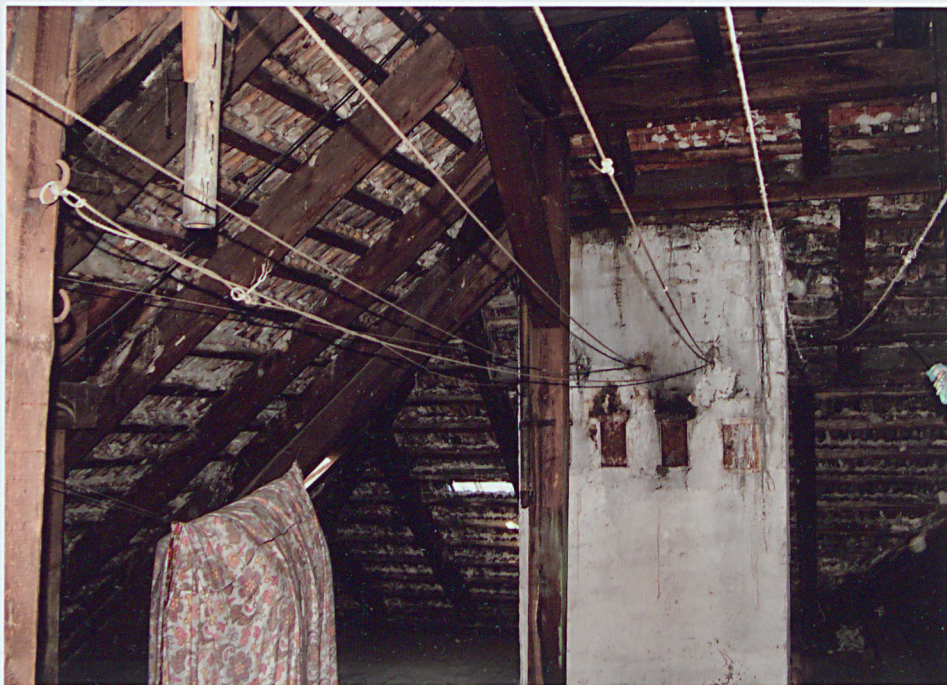
21.

Więźba dachowa. Konstrukcja dachu drewniana, mansardowa; więźba jętkowo-krokwiowa na podwójnej ścianie stolcowej z mieczami w kierunku kalenicowym oraz zastrzałami w płaszczyźnie więzarów.
