DOM MIESZKALNY (WILLA)

ob. szkoła muzyczna

GUBIN

4. Adres: ul. Piastowska 23
nr hipoteczny: dz. nr 236

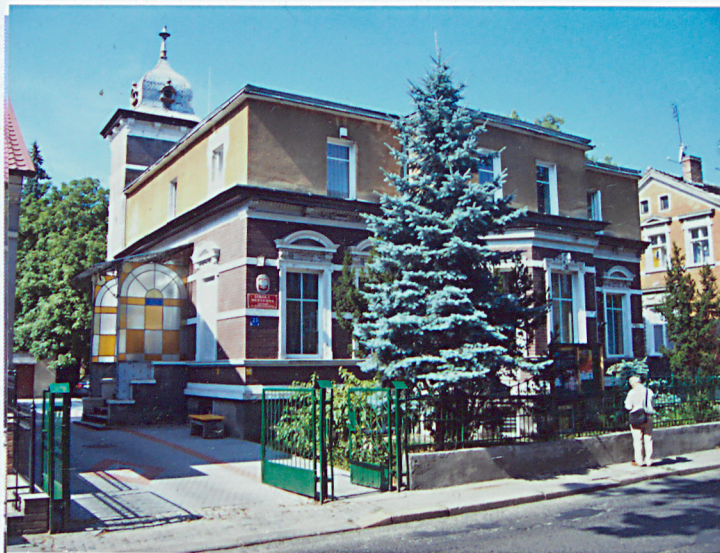
2. Elewacja wschodnia.

Budynek wolnostojący, podpiwniczony o bryle rozczłonkowanej, złożonej z dwukondygnacyjnego trzonu z zachodnim ryzalitem, parterowego ryzalitu wschodniego i trzykondygnacyjnej wieży zwieńczonej hełmem. Dachy nad pozostałymi członami płaskie. Elewacje oblicowane cegłą klinkierową, czerwoną (pomalowaną na kolor ciemnobrazowy), dzielone jasnymi pasmami stiukowego tynku, z wyodrębnioną partią wysokiego cokołu i okazałym profilowanym gzymsem nad kondygnacją parteru. Elewacje kondygnacji drugiej, ryzalitu zachodniego i cała północna pokryte tynkiem cementowym, nakrapianym. Okna kondygnacji parterowej i całej wieży obramione opaskowo z uszakami. Elewacja wschodnia (od strony ulicy Piastowskiej) siedmioosiowa z trzyosiowym ryzalitem pośrodku, w czołowej partii trój-bocznym. Okno środkowe ryzalitu w kluczu obramienia ozdobione sztukatorsko motywem kobiecej głowy. Po obu stronach ryzalitu, komponowanej symetrycznie elewacji, okna mają ozdobne nadproża ze sztukatorską dekoracją okuciową i wykrojonym łukiem odcinkowym naczółkiem w profilowanym obramieniu na ozdobnych kroksztynach. Elewacja południowa trzyosiowa z wejściem na osi centralnej. Od zachodu przedłużono o zlicowaną ścianę wieży. Okna flankujące wejście opracowane plastycznie tak, jak okna
