KAM I E N I C A

2. Czas powstania
poł. XVII w.
2 poł. XIX w.

K O Ż U C H Ó W

4. Adres
Rynek 18
Pierzeja wschodnia
nr. hipoteczny

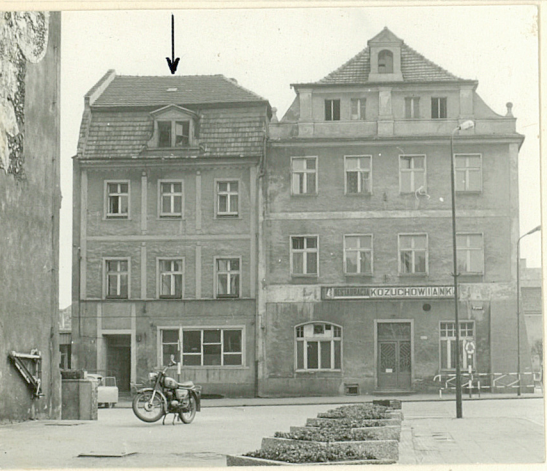
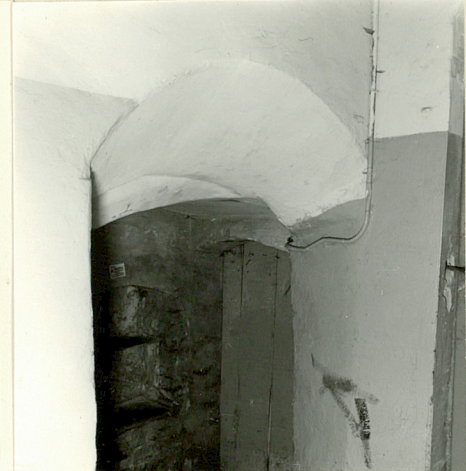
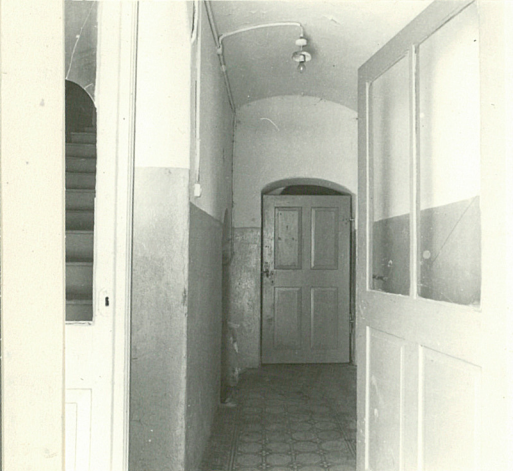
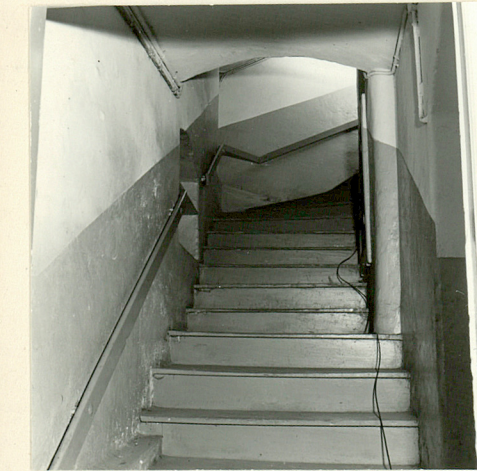
11. Zdjęcia, plan sytuacyjny, rzuty

Kamienica usytuowana szczytowo w pierzei wschodniej rynku. Założona na rzucie prostokąta w układzie dwutraktowym z międzytraktowym korytarzem komunikacyjnym.

Piwnice: Trakt pierwszy dwudzielny. Pomieszczenia podzielone ukośnie biegnącą ścianką działową, przesklepione kolebkami. Obie posiadają połączenie z korytarzem międzytraktowym. W korytarzu zakomponowano klatkę schodową. Z pomieszczenia tego przechodzi się do piwnicy drugiego traktu, przesklepionej także kolebką.

Przyziemie: Powierzchnia tej kondygnacji podzielona na dwie części ukośnie biegnącą ścianką działową. Układ traktów niezachowany. Znajduje się sklep i pomieszczenie zaplecza.

Elewacja zachodnia: Trójkondygnacyjna, trójtraktowa. Wejście do budynku umieszczone z lewej strony. Witryna sklepowa i otwór drzwiowy ujęte w płaskie, taśmowe obramienia. Przyziemie odgraniczone od górnych kondygnacji niskim gzymsem. Okna górnych kondygnacji ujęte w płaskie taśmowe obramienia. Dekoracja górnych kondygnacji składa się z płaskich poziomych i pionowych listew.

Elewacja północna: Pozbawiona otworów i podziałów. Przed zniszczeniami II wojny światowej dobudowana do niej była nieistniejąca dziś kamienica.

Elewacja wschodnia: Trójkondygnacyjna, czteroosiowa. Elewacja pozbawiona dekoracji. Kamienica przykryta dachem mansardowym. Od strony zachodniej w dolnej połaci dachu okienko.

14. Kubatura 1.843 m ³	15. Powierzchnia użytkowa 123 m ²	16. Przeznaczenie pierwotne mieszkalne	17. Użytkowanie obecne mieszkalne, handlowe
18. Prace budowlane i konserwatorskie, ich przebieg i dokumentacja		19. Stan zachowania (fundamenty, ściany zewnętrzne, ściany wewnętrzne, sklepienia, stropy, konstrukcje dachowe, pokrycie dachu, wyposażenie i instalacje) Kamienica jest znacznie płytsza od pozostałych kamienic rynkowych. Przyziemie jej uległo znacznym przebudowom. Także w piwnicach widoczne są wprowadzone zmiany.	
20. Najpilniejsze postulaty konserwatorskie Witryna sklepową winna ulec przeprojektowaniu.
