1. Obiekt :

DOM MIESZKALNY (KAMIENICA)

3. Miejscowość:

GUBIN

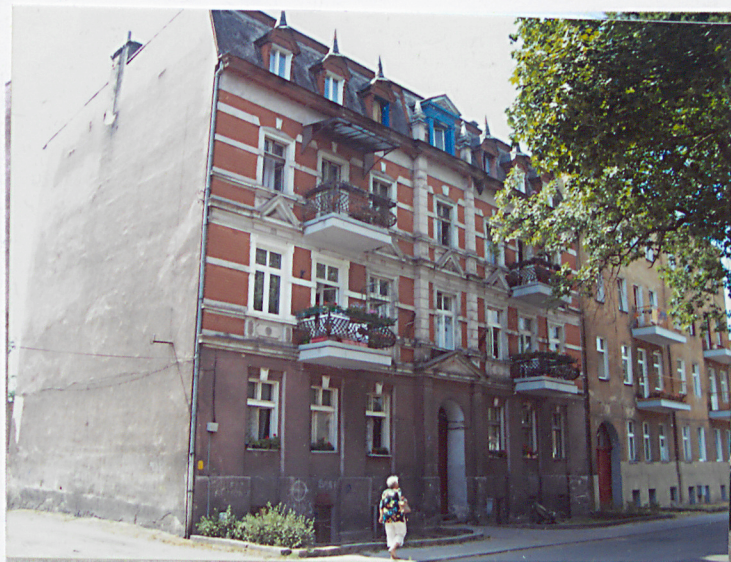
1. Elewacja frontowa - wschodnia.

Budynek o zwartej bryle zblokowany z kamienicą sąsiednią, gabarytowo podobną, jest podpiwniczony, czterokondygnacyjny, z ostatnią kondygnacją w poddaszu. Dwuspadowy dach z wąską, spadziastą połącią wschodnią (od frontu), od strony podwórza ma połąć słabo nachyloną, niemal płaską. Elewacja frontowa zakomponowana symetrycznie, artykułowana bogato detalem, podzielona horyzontalnie i wertykalnie. Pasmowy podział poziomy dają liczne gzymsy profilowane i taśmowe - międzykondygnacyjne, podokapowy podokienne i międzyokienne w linii ślęmion. Akcenty pionowe dają umieszczony pośrodku pseudoryzalit z portalem ujętym pilastrami, przechodzącymi w postaci dzielonej boniami w wyższe kondygnacje oraz dwie osie okien z balkonami. Portal z półkoliście zamkniętym otworem drzwiowym

zwieńczony jest trójkątnym naczółkiem. Okna siedmioosiowej elewacji mają zróżnicowaną oprawę - w pierwszej i trzeciej kondygnacji ujęte są płaskim obramieniem z klinćem, w kondygnacji drugiej oprawę wzbogaca trójkątny naczółek nad gzymssem. Okna poddasza zwieńczone są naczółkiem ze sterczyną. Pod oknami drugiej i trzeciej kondygnacji, w pionie drugiej i szóstej osi, występują balkony z ozdobnymi metalowymi balustradami w kształcie nawiązującym do baroku. Elewacja tylna (zachodnia) prosta, przepruta rzędami prostokątnych okien w siedmiu osiach. Na osi środkowej prostokątny otwór wejściowy i okna klatki schodowej osadzone niżej od pozostałych. Elewacja południowa ślepa. W kamienicy znajdują się mieszkania, o niewyróżniających się wnętrzach bez zabytkowego wwnoszenia.
