KAMIENICA

GUBIN

11 Zdjęcia rzut, przekrój, sytuacja, orientacja

ul. Roosevelta 8

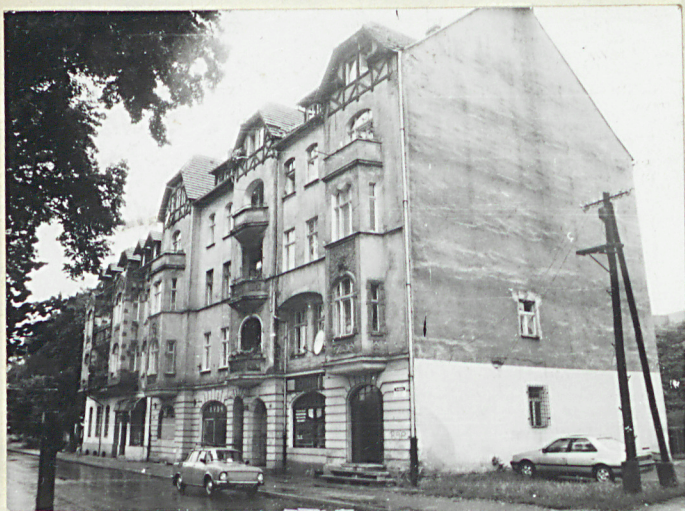
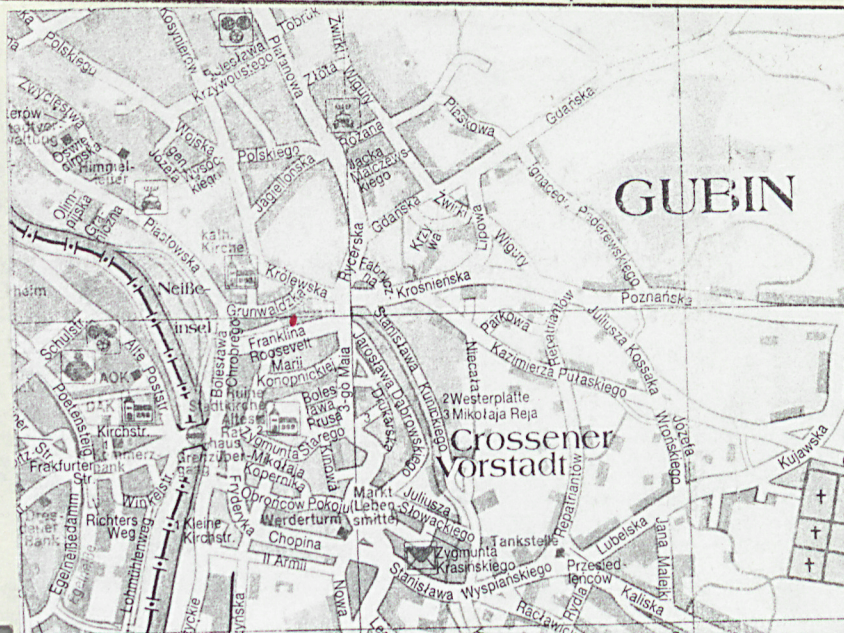
Kamienica zbudowana została z cegły pełnej na zaprawie cementowo-wapiennej, podpiwniczona. Stropy nad piwnicami ceramiczne typu Kleina, na pozostałych kondygnacjach - drewniane. Konstrukcja dachu drewniana. Dach dwuspadowy z kalenicą równoległą do ulicy, kryty dachówką ceramiczną.

Budynek wzniesiono na rzucie prostokąta z sienią na przestrzał umieszczoną centralnie, z klatką schodową w tylnym traktie.

Bryła jest 4 - kondygnacyjna z poddaszem użytkowym. Wzbogacają je balkony, wykusze oraz kaferki.

Elewacje są w całości tynkowane tynkiem cementowo - wapiennym nakrapianym. W sposób dekoracyjny rozwiązana została elewacja frontowa, 7-osiowa w części centralnej zaakcentowana pseudoryzalizem wzbogaconym loggiami i balkonami. Skrajne osie podkreślone zostały przez wykusze na wysokości II i III kondygnacji. Układowi temu podporządkowany jest rytmiczny układ trzech kaferków wykonanych w konstrukcji szachulcowej, przekrytych 3 - spadowymi daszkami.

Parter budynku przystosowany pierwotnie do funkcji handlowej oddzielony jest od wyższych kondygnacji boniowaniem. Wejście główne do kamienicy umieszczone jest centralnie i zamknięte półkoliście. Pozostałe otwory okienne na wyższych kondygnacjach budynku mają formę prostokątów poza oknami w wykuszach i pseudoryzalizie, które zamknięte zostały łukami kotarowymi i koszowymi. Pozostałe otwory wejściowe i witryny sklepowe przesklepione są odcinkowo. Elewację wzbogacają płyciny dekoracyjne z ornamentyką roślinną, występujące w balustradach balkonów oraz w wykuszach, które zdobią dodatkowo - przedstawienie krasnala z aparatem fotograficznym oraz sowy - wmieszczone w zwornikach ponad oknami wykuszy na wysokości I piętra.
