1607

W I L L A

G U B I N

Zwycięstwa 20

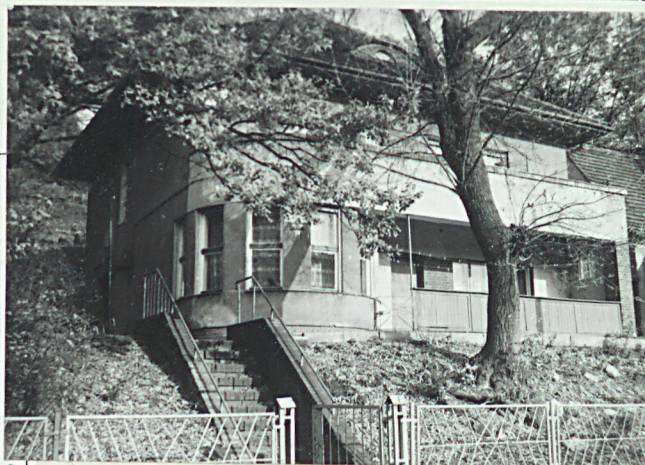
11. Zdjęcia, plan sytuacyjny, rzuty

Willę wzniesiono z cegły na rzucie prostokąta o wymiarach 11,55 x 10,50 m. z półkolistym ryzalitem od strony zachodniej /frontowej/, w poziomie piętra przechodzącym w taras biegnący na całej szerokości willi, w narożu wspartym na ceglanych słupie.

Budynek wzniesiono jako dwukondygnacyjny z całkowitym podpiwniczeniem, nakryty dachem czterospadowym namiotowym z powieką w połaci frontowej i wystawkami w pozostałych.

Elewacje otynkowane pierwotnie na gładko. Obecnie tynk nakrapiany. Jedyne zdobienie elewacji to cokół, schody, portal wejściowy, słupki międzyokienne oraz słup podtrzymujący taras wykonane z cegły licówki. Balustrada tarasu terenowego wykonana z drewna. Okna z nadprożami płaskimi i zachowaną starą stolarką skrzynkową z oryginalnymi żaluzjami.

Stan zachowania ogólnie dobry, poza elewacją, którą należy poddać remontowi.

Uzupełnić ubytki tynków szczególnie na tarasie. Rozebrać zamurowany prześwit tarasu i przywrócić balustradę drewnianą. Opracować kolorystykę elewacji. Zaimpregnować drewniane elementy obiektu. Prace uzgodnić i prowadzić pod nadzorem Wojewódzkiego Konserwatora Zabytków w Zielonej Górze.
