KOŚCIOŁ FILIALNY P.W. ZWIASTOWANIA NMP

B O R Y S Z Y N

1. Miejscowość.....	BORYSZYN	4. Obiekt (nazwa jak w karcie)	5. Zawartość wkładki (nazwa materiału uzupełniającego)
2. Gmina.....	LUBRZA	KOSCIÓŁ FILIALNY p.w. Zwiastowania	OPIS OBIEKTU
3. Województwo.....	zielonogórskie	NMP

Kościół filialny pw. Zwiastowania NMP

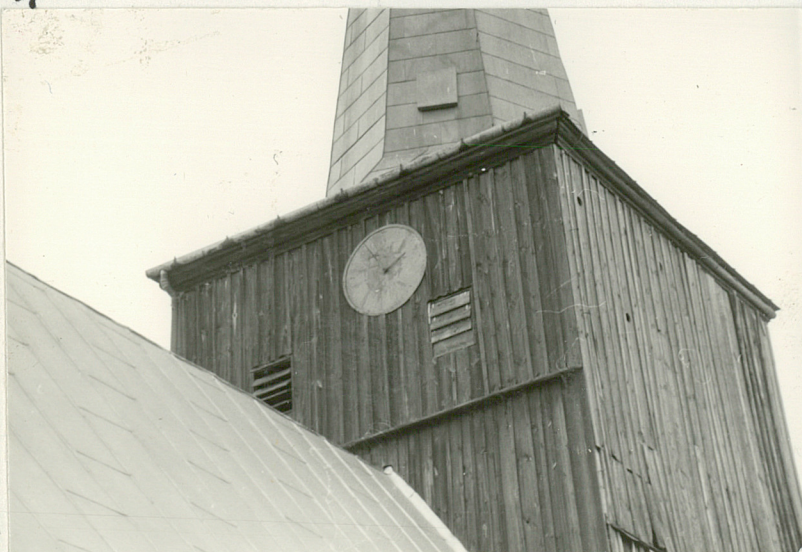
7

Sciany kruchty na podmurówce ceglanej, w konstrukcji muru pruskiego o otynkowanych polach. W elewacji płd. w obu kruchtach w części centralnej znajdują się otwory drzwiowe ozdobnie wykrojone w górnej części drewnianego ościeża. Drzwi jednoskrzydłowe, deskowe w układzie ukośnym z ćwiekami. Do drzwi prowadzą ceglane proste jednobiegowe schody. W pozostałych elewacjach brak otworów. Sciany wieży na podmurówce ceglanej, oszalowane. Łączenia desek przekrywają listwy drewniane. Listwy takie dzielą także ściany na trzy kondygnacje. Elewacje wieńczy drewniany, profilowany gzyms. W płd. elewacji wieży, w jej przyziemiu, w centralnej części dwie pary deskowych drzwi. W elewacjach zach. i wsch. tuż pod okrągłą tarczą zegara umieszczono otwór prostokątny zamknięty łukiem odcinkowym przysłonięty drewnianą żaluzją. Zakrystia o gładkich tynkowanych ścianach z jedną osią okna dwuskrzydłowego znajdującego się na ścianie wsch.

1. Widok na kościół od strony pld.
2. Widok na kościół od strony pld-wsch
3. Widok na kościół od strony pld
4. Elewacja pln. kościoła
5. Elewacja pln. kościoła
6. Elewacja pln. kościoła
7. Drzwi kruchty
8. Fragment wieży
9. Okna
10. Drzwi do zakrystii
11. Widok na empore
12. Fragment empory
13. Ołtarz barokowy

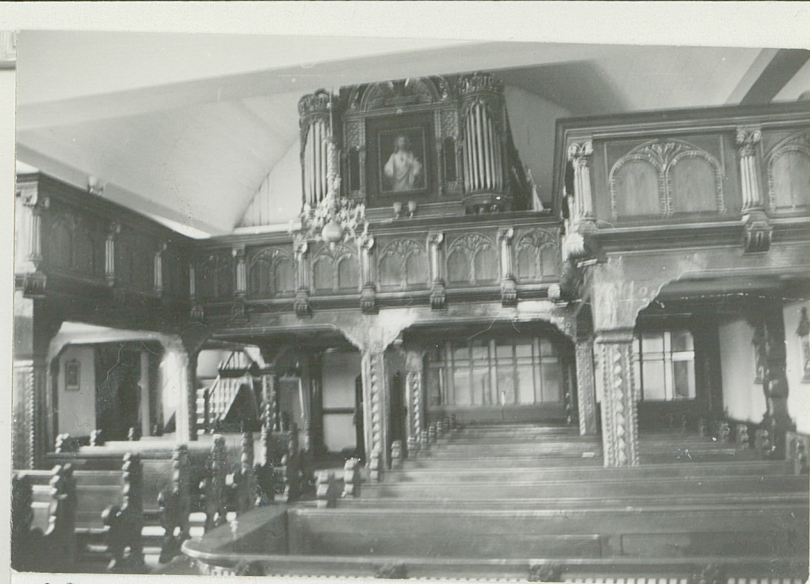
11

Wnętrze kościoła jednoprzestrzenne, salowe. Od zachodu obiegają empory w kształcie litery "U" wsparte na 18-stu opracowanych snycersko słupach i wspornikach. Balustrada podzielona kanelowanymi słupkami na prostokątne nisze, a w nich płyciny zamknięte łukiem półokrągłym. Strop pod emporą belkowy/sfazowany/ z deskowymi polami. W poprzek wnętrza kościoła, prawie w połowie biegnie belka spinająca/wprowadzona wtórnie/. Od strony płn-zach część wnętrza wydzielona drewnianą/współczesną/ ścianką przeszkloną w górnej części. We wnętrzu na uwagę zasługuje drewniany portal bardzo bogato opracowany snycersko prowadzący do zakrystii. Wyposażenie kościoła stanowią: ołtarz, ławki wykonane w stylu barokowym. Jedyną instalacją w kościele jest instalacja elektryczna.
