1. Obiekt 170/1
P A Ł A C

2. Czas powstania
1680
ok. 1720-dobudowa
portalu

3. Miejscowość
nr hipoteczny L A S O C I N

5. Przynależność administracyjna
województwo zielonogórskie
gmina Kożuchów

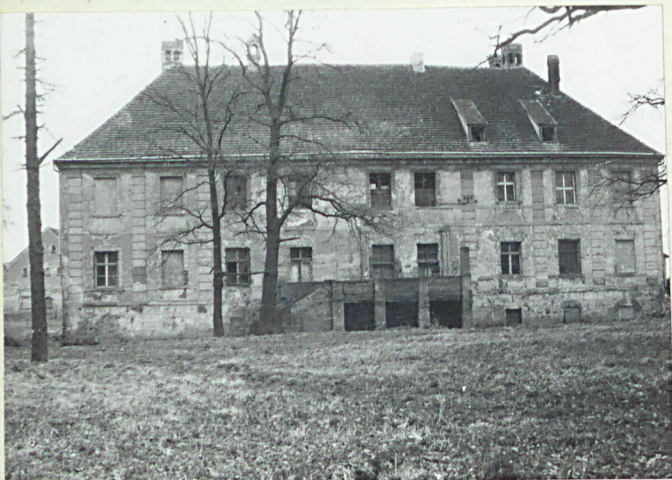
Elewacja wschodnia

ELEWACJA WSCHODNIA

Dziewięcioosiowa o takiej samej artykulacji ścian jak poprzednie, ponadto czwartą i piątą oś od strony prawej w partii przyziemia

flankują dwa pilastry. W tej części w czasach późniejszych dostawiono schody, a w dawnym otworze okiennym utworzo-
no wejście. W dachu po prawej stronie widoczne są dwa okna doświetlające strych.

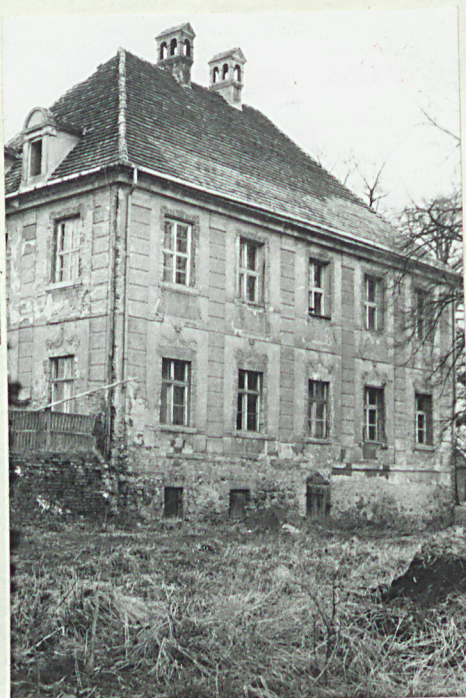
Elewacja południowa

ELEWACJA PÓŁNOCNA I POŁUDNIOWA

Pięcioosiowe o artykulacji ścian identycznej jak na fasadzie: boniowany cokół, gzymsy, boniowane pilastry i opaski okienne, wolutowo-kotarowa dekoracja międzykondygnacyjna.

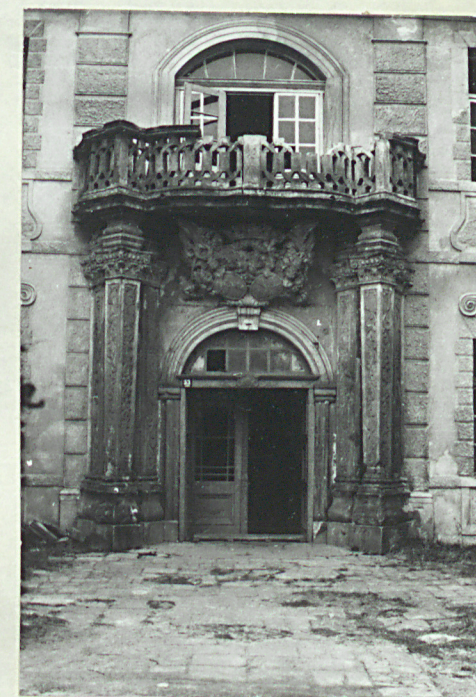
Fasada, portal wejściowy

F A S A D A

Dziewięcioosiowa z czego po trzy osie przypadają na elewacje skrzydeł. Podziały horyzontalne wyznaczają: boniowany cokół, gzyms międzykondygnacyjny i koronujący. Poziomy równoważą osie okienne oraz o groszkowanym licu lizeny. Dekorację fasady urozmaicają ułożone kotarowo wolutowe spływy nad oknami przyziemia oraz boniowane płaszczyzny o wybrzuszonych bokach pod parapetami okien piętra. Oprócz tego w boniowane opaski ujęto otwory okienne. Oś środkowa fasady zaakcentowana została portalem mieszczącym w partii przyziemia prostokątny otwór wejściowy z półkolistym, przeszklonym nadświetlem, flankowany dwoma parami pilastrów pokrytych ornamentem roślinnym z kompozytowymi głowicami. W poziomie piętra portal przechodzi w balkon ograniczony ażurową balustradą, którego szeroki porte-fenetre zamyka łuk odcinkowy. Nad portalem, w partii dachu widnieje barokowa w charakterze wystawka opięta wolutowymi spływami i mieszcząca na osi otwór okienny, a ponad nim nieczynny obecnie zegar. Dwie mniejsze wystawki umieszczone zostały w dachach obu skrzydeł. Ażurowe w górnej partii nastawy kominów zamknięto małymi dwuspadowymi daszkami.

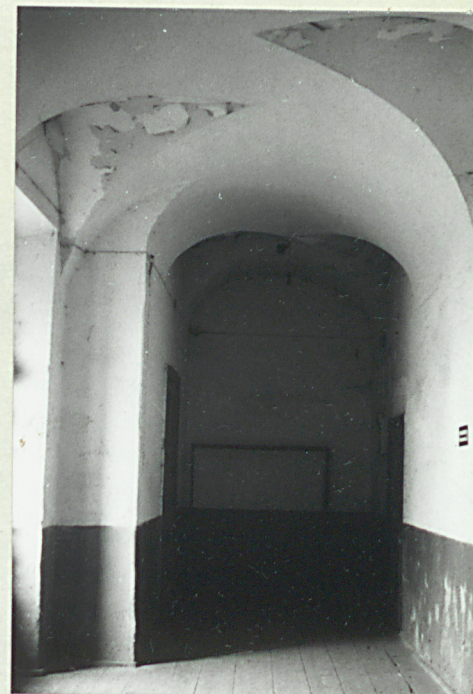
Wnętrze, korytarz przyzie-
mia

Układ pałacu jest półtoratraktowy w partii środkowej i dwupółtraktowy w partii skrzydeł. Wejście główne prowadzi do przesklepionego korytarza biegnącego przez całą długość przyziemia. Na wprost wejścia umieszczono dwubiegową klatkę schodową prowadzącą na piętro. Oprócz schodów głównych, w środkowym pokoju po stronie wschodniej znajdują się drewniane schody umożliwiające komunikację z pokojami na piętrze. W skrajnym pomieszczeniu po stronie zachodniej północnego traktu umieszczono schody zabiegowe łączące przyziemie z piętrem i poddaszem. Pod drugim biegiem głównych schodów usytuowano mały korytarz, za którym znajduje się kuchnia. Dwa pomieszczenia zajmujące narożnik północno-zachodni, podzielono wtórnie na cztery mniejsze. Skrzydło zachodnie zajmuje duża sala. W skrzydle wschodnim umieszczono jedno większe i dwa mniejsze pomieszczenia. Rozplanowanie piętra powtarza układ parteru z tym, że nad wielką salą przyziemia znajdują się dwa pokoje. Ze skromnego wyposażenia wnętrza pałacu wymienić należy sztukaterie zdobiące sufity. Zachowały się one w dwóch pokojach leżących po wschodniej stronie klatki schodowej, oraz na piętrze - w pokojach północno-wschodniej części. Ścianę podestu klatki schodowej zdobi wnęka przesklepiona muszlą. Zachowana stolarka okienna pochodzi z XVIII i XIX wieku. Obok starszych okien ośmiodzielných występują nowsze sześciodzielne.
