Nr **LUBUSKIE**

82/1 KOŚCIÓŁ POMOCNICZY p. w. Najświętszego Serca Pana Jezusa

1914 r.

D R E Z D E N K O

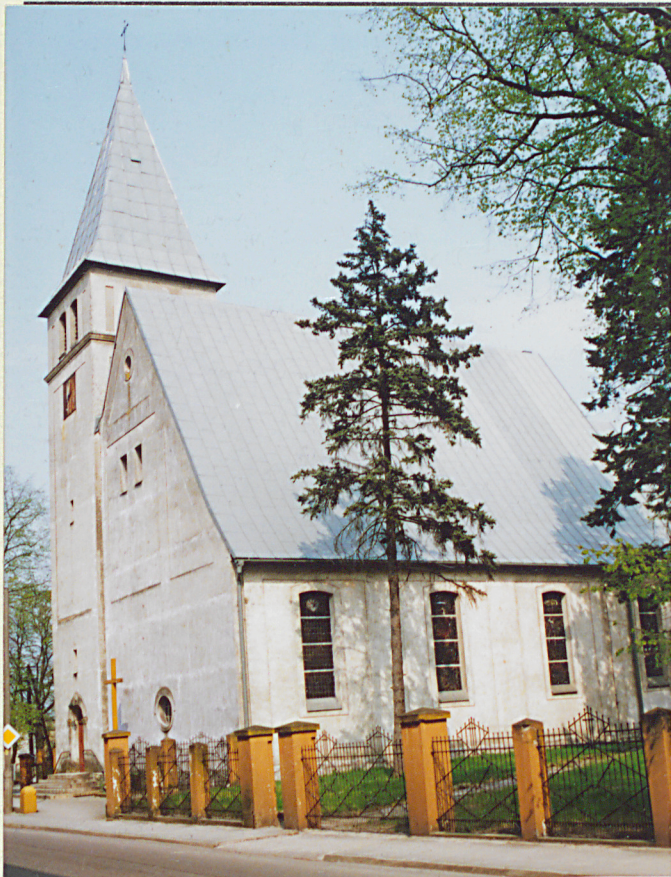
1. Wideo kościoła od południowego-zachodu
2. Wideo kościoła od północnego-zachodu
3. Elewacja wschodnia
4. Drzwi w elewacji zachodniej
5. Ołtarz główny
6. Wnętrze - widok w kierunku empery

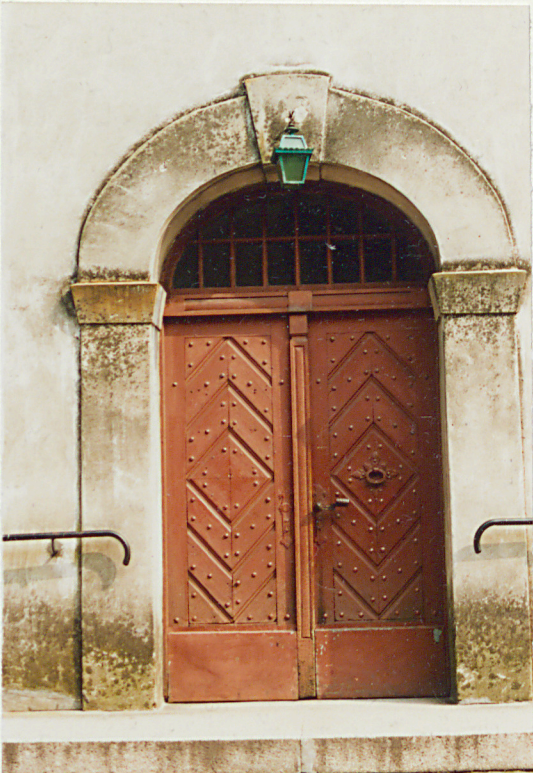
4.

Drzwi - frontowy otwór drzwiowy przesklepiony nadprożem w formie łuku koszowego i obwiedziony płaską, szeroką opaską z okowami na wysokości śłemienia i elementem pseudoklińca w zwieńczeniu. Zawieszone są tutaj dwuskrzydłowe, dwuwarstwowe (klepkowo-deskowe) drzwi nabijane ćwiekami. Krawędzie klepek, ułożonych „w romb” oraz powierzchnie listwy przylgowej i śłemienia ozdobnie sfazowane. Skrzydła drzwiowe zawieszone na hakowo-pasowych zawiasach kowalskiej roboty, a także zaopatrzone w zamek puszkowy z ozdobną, żeliwną klamką i dekorowane szyldzikami. W otworze drzwiowym - ponad śłemieniem - umieszczone wielopolowe naświetle, dzielone szczeblinami. Drzwi zewnętrzne do zakrystii przesklepione nadprożem w formie łuku odcinkowego i obwiedzione płaską, szeroką opaską, wyrobioną w tynku. Zawieszone są tutaj jednoskrzydłowe, dwuwarstwowe (klepkowo-deskowe) drzwi, na zawiasach hakowo-pasowych. Klepki - w zewnętrznej warstwie - w układzie „w jodełkę”, nabijane ćwiekami. W skrzydle drzwiowym umieszczone kwadratowe naświetle, zabezpieczone kutą kratą. Drzwi ze zaopatrzone są w ozdobną klamkę, ażurowy szyldzik i zamek puszkowy. W przedsionku i na emporę jednoskrzydłowe drzwi płycinowe, zawieszone na zawiasach trzpieniowych.

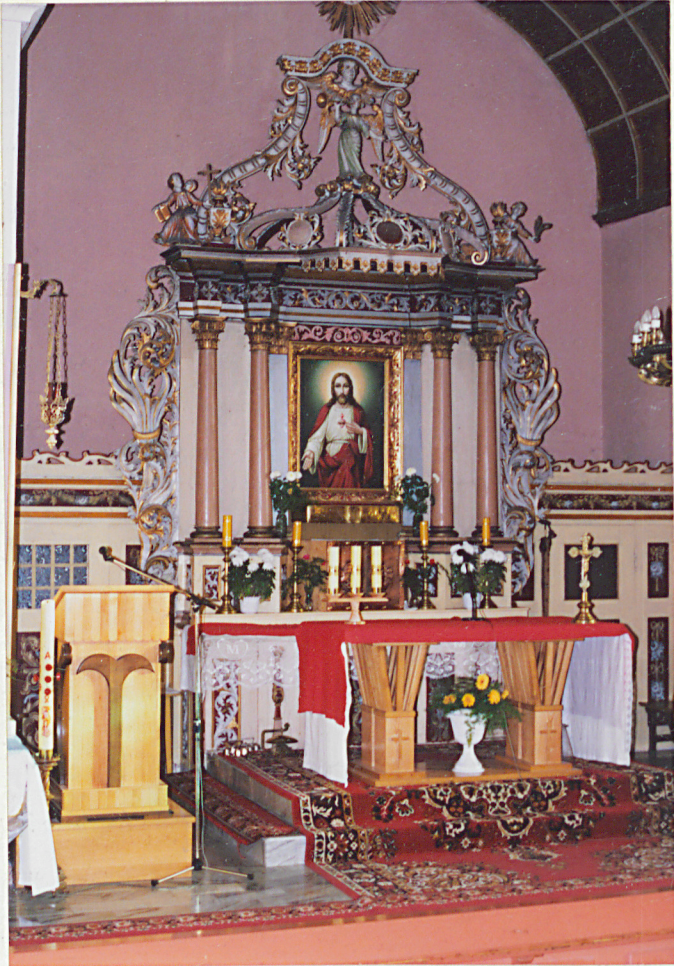
5.

Wyposażenie - w prezbiterium architektoniczny, barokowy ołtarz o retabulum flankowanym parami kolumn o głowicach korynckich, podtrzymujących glerowane, bogato profilowane belkowanie. Naddatki (uszaki) w postaci wybujałych liści akantu i płomieni. Zwieńczenie ażurowe z motywem liści akantu i taśm, zwieńczone promieniami; w części centralnej baldachim z usytuowanym w szczycie aniołkiem grającym na trąbce, nakrywający pierwotnie kazalnicę. Ołtarz ten (malowany w kolorach białym, kości słoniowej, różowym i złotym) przeniesiony został ze starego, ryglowego kościoła farnego w Drezdenku i datowany jest na wiek XVIII. Na emporze zachodniej neobarokowy prospekt organowy z manualiem firmy Grünberg ze Szczecina (1914 r.). Na V kondygnacji wieży zawieszony dzwon o średnicy 75 cm, wykonany w 1914 r. w pracowni C. F. Ulricha w Apolda.

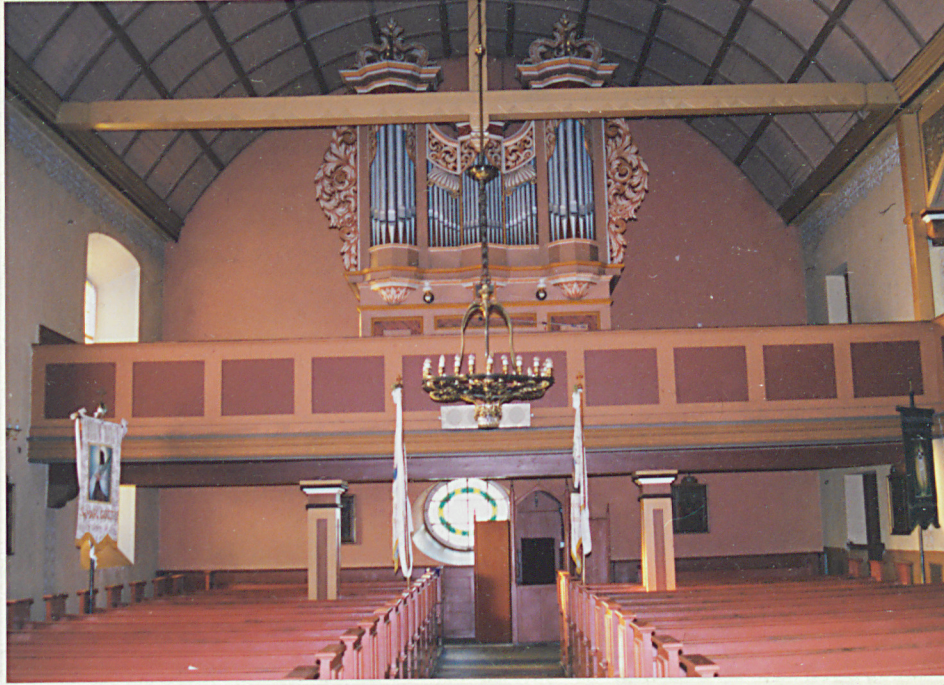
6.

Wnętrze obiektu salowe z emporami po stronie zachodniej i północnej. Wystrój wnętrza neobarokowy. Ściany pomalowane farbami wapienno-klejowymi w kolorach różu indyjskiego, różu i beżu. Koszowy łuk tęczyowy, oddzielający nawę od prezbiterium zdobiony kwiatowym ornamentem w kolorze białym; po bokach motywy chrześcijańskie (baranek i ryba), u góry symbol Ducha Św. - gołębicą. Ornamentem kwiatowym zdobione są również łuki nad emporą północną oraz linie styku ścian obwodowych i stropu. Wnętrze obiektu nie wykazuje w zasadniczym zrębie cech wtórnych; kazalnicy pozbawiony został jedynie pierwotny ołtarz ambonowy, a także przybyło kilka wtórnych elementów wyposażenia ruchomego. Empory przy ścianach zachodniej i północnej wsparte drewnianymi, masywnymi słupami, zdobionymi listwowaniem. Balustrady płycinowe, pełne, malowane farbą olejną w kolorach brązowym i ciemnożółtym.
